Dossier Technique Immobilier

Numéro de dossier : 2020/COURTADE0372
Date du repérage : 19/10/2020

Adresse : **4 Chemin de Lamarque Debat**

Commune : **65360 BARBAZAN DESSUS**
Section cadastrale B, Parcelle numéro
349,

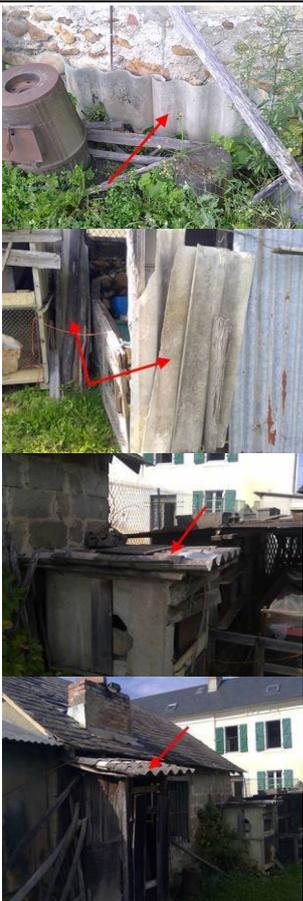
Localisation	Identifiant + Description	Conclusion (justification)	Etat de conservation** et préconisations*	Photo
Parties extérieures	<p>Identifiant: ZPSO-005 Description: Plaques (fibres-ciment) Liste selon annexe.13-9 du CSP : B</p>	Présence d'amiante (sur jugement de l'opérateur)	<p>Matériau dégradé (étendue ponctuelle)</p> <p>Résultat EP**</p> <p>Préconisation : Il est recommandé de réaliser une évaluation périodique.</p>

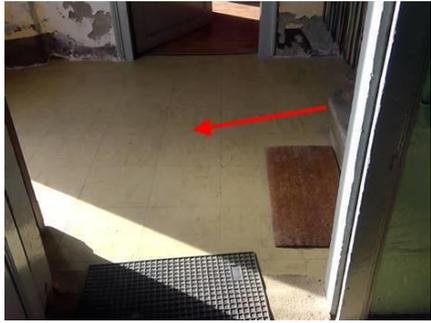
Localisation	Identifiant + Description	Conclusion (justification)	Etat de conservation** et préconisations*	Photo
Rez de chaussée - Entrée	Identifiant: ZPSO-001 Description: Dalles de sol Liste selon annexe.13-9 du CSP : B	Présence d'amiante (Après analyse en laboratoire)	Matériau non dégradé Résultat EP** Préconisation : Il est recommandé de réaliser une évaluation périodique.

<p>Photo n° PhA001 Localisation : Rez de chaussée - Entrée Ouvrage : Planchers Partie d'ouvrage : Dalles de sol Description : Dalles de sol Localisation sur croquis : 001</p>

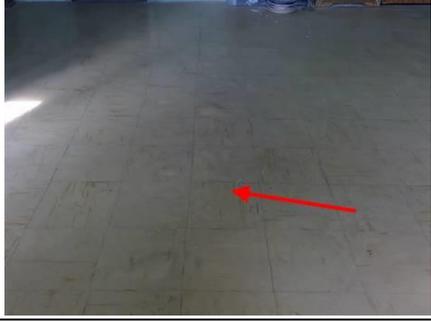
Rez de chaussée 1 - Pièce 2	Identifiant: ZPSO-002 Description: Dalles de sol Liste selon annexe.13-9 du CSP : B	Présence d'amiante (Après analyse en laboratoire)	Matériau non dégradé Résultat EP** Préconisation : Il est recommandé de réaliser une évaluation périodique.

<p>Photo n° PhA002 Localisation : Rez de chaussée 1 - Pièce 2 Ouvrage : Planchers Partie d'ouvrage : Dalles de sol Description : Dalles de sol Localisation sur croquis : 002</p>

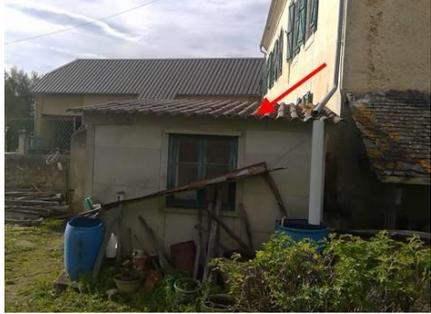
Rez de chaussée 1 - Abris	Identifiant: ZPSO-003 Description: Plaques (fibres-ciment) Liste selon annexe.13-9 du CSP : B	Présence d'amiante (sur jugement de l'opérateur)	Matériau non dégradé Résultat EP** Préconisation : Il est recommandé de réaliser une évaluation périodique.

<p>Photo n° PhA003 Localisation : Rez de chaussée 1 - Abris Ouvrage : Toitures Partie d'ouvrage : Plaques (fibres-ciment) Description : Plaques (fibres-ciment) Localisation sur croquis : 003</p>

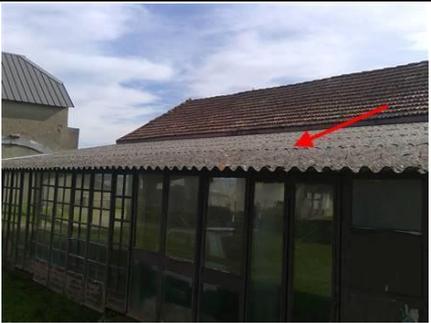
Parties extérieures-Hangar-	<p>Identifiant: ZPSO-004 Description: Plaques (fibres-ciment) Liste selon annexe.13-9 du CSP : B</p>	Présence d'amiante (sur jugement de l'opérateur)	<p>Matériau non dégradé</p> <p>Résultat EP**</p> <p>Préconisation : Il est recommandé de réaliser une évaluation périodique.</p>

<p>Photo n° PhA004 Localisation : Parties extérieures-Hangar- Ouvrage : Toitures Partie d'ouvrage : Plaques (fibres-ciment) Description : Plaques (fibres-ciment) Localisation sur croquis : 004</p>

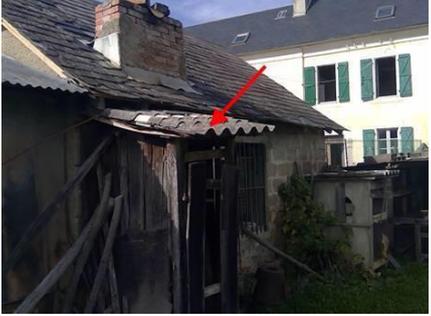
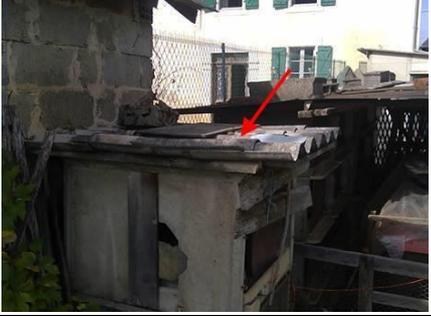
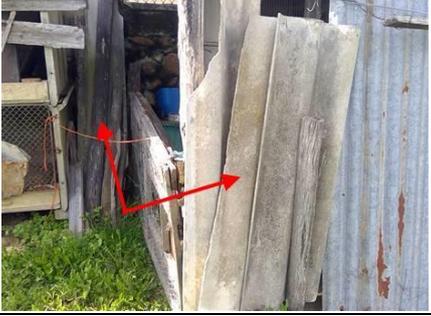
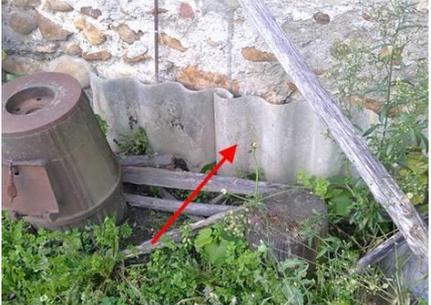
<p>Photo n° PhA005 Localisation : Parties extérieures Ouvrage : Plaques Toiture Partie d'ouvrage : Plaques (fibres-ciment) Description : Plaques (fibres-ciment) Localisation sur croquis : ZPSO-005</p>

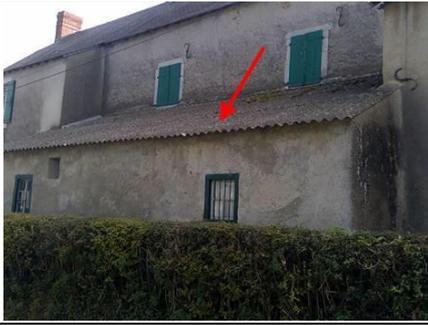
1er étage - Pièce 5	Identifiant: ZPSO-006 Description: Plaques (fibres-ciment) Liste selon annexe.13-9 du CSP : B	Présence d'amiante (sur jugement de l'opérateur)	Matériau non dégradé Résultat EP** Préconisation : Il est recommandé de réaliser une évaluation périodique.

Photo n° PhA006
Localisation : 1er étage - Pièce 5
Ouvrage : Toitures
Partie d'ouvrage : Plaques (fibres-ciment)
Description : Plaques (fibres-ciment)
Localisation sur croquis : 006

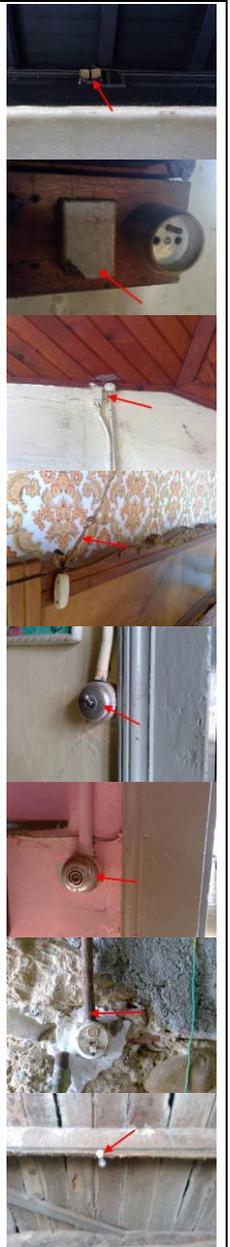
<p>6. Matériels électriques vétustes, inadaptés à l'usage</p>	<p>L'installation comporte au moins un matériel électrique vétuste. Remarques : Présence de matériel électrique vétuste (douilles, interrupteurs, socles de prise...) ; Faire intervenir un électricien qualifié afin de remplacer les matériels électriques vétustes</p>

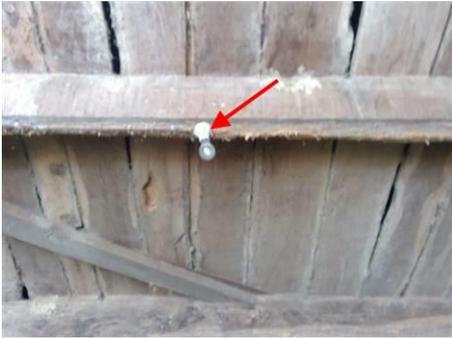
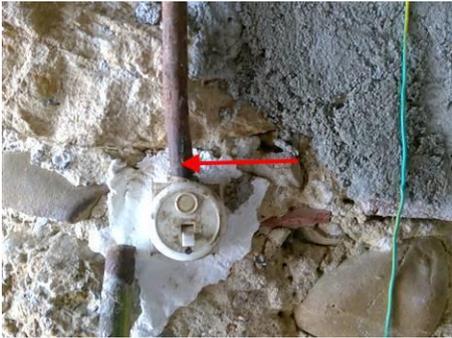
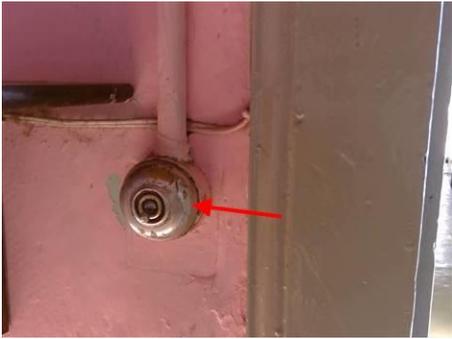
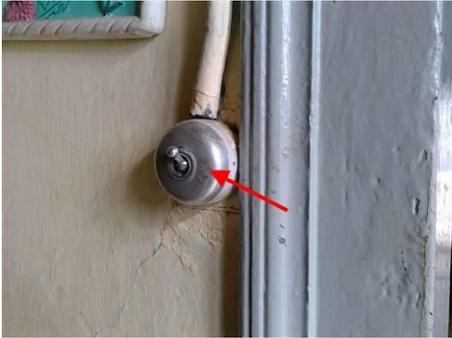
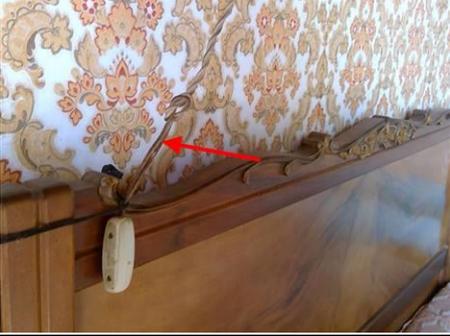
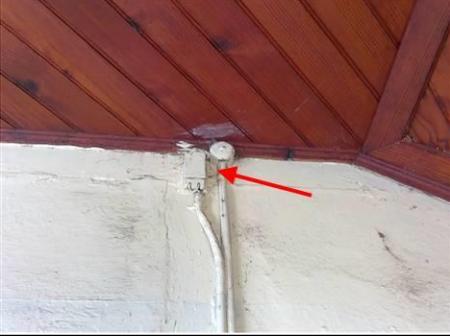
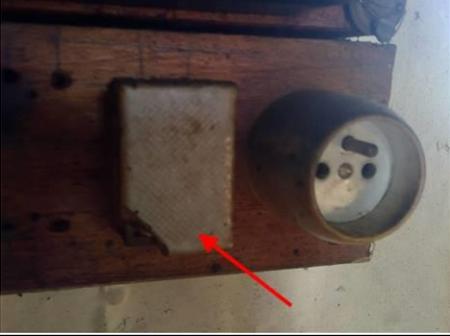
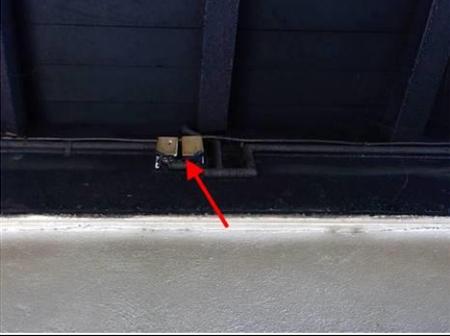
<p>Photo PhEle001 Libellé de l'anomalie : B8.3 a L'installation comporte au moins un matériel électrique vétuste. Remarques : Présence de matériel électrique vétuste (douilles, interrupteurs, socles de prise...) ; Faire intervenir un électricien qualifié afin de remplacer les matériels électriques vétustes</p>

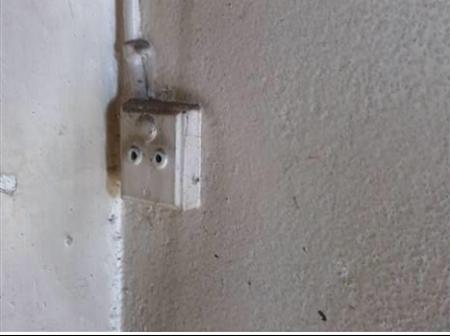
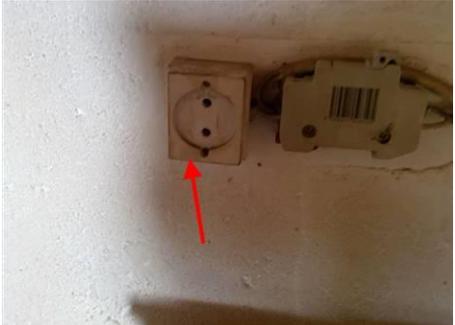
<p>Photo PhEle002 Libellé de l'anomalie : B3.3.6 a1 Au moins un socle de prise de courant ne comporte pas de broche de terre. Remarques : Présence de circuits électriques non équipés de conducteurs de protection ; Faire intervenir un électricien qualifié afin d'installer des conducteurs de protection sur les circuits qui n'en sont pas équipés</p>

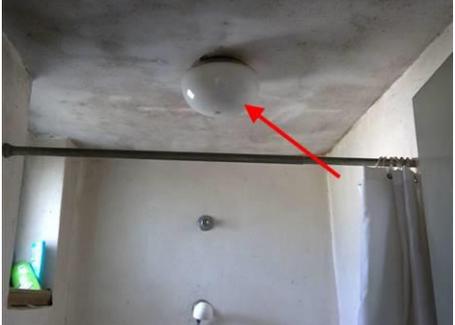
Domaines	Anomalies	Photo
<p>4. La liaison équipotentielle et installation électrique adaptées aux conditions particulières des locaux contenant une douche ou une baignoire</p>	<p>Local contenant une baignoire ou une douche : l'installation électrique ne répond pas aux prescriptions particulières appliquées à ce local (adéquation entre l'emplacement où est installé le matériel électrique et les caractéristiques de ce dernier – respect des règles de protection contre les chocs électriques liées aux zones).</p>

<p>Photo PhEle003 Libellé de l'anomalie : B6.3.1 a Local contenant une baignoire ou une douche : l'installation électrique ne répond pas aux prescriptions particulières appliquées à ce local (adéquation entre l'emplacement où est installé le matériel électrique et les caractéristiques de ce dernier – respect des règles de protection contre les chocs électriques liées aux zones).</p>

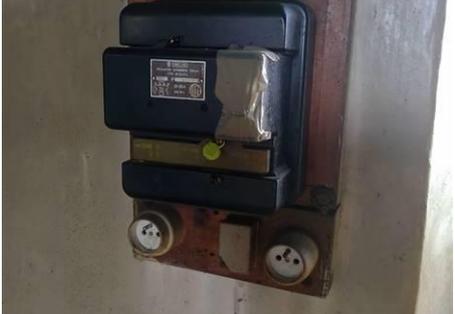
<p>Photo PhEle004 Libellé du point de contrôle non visible : B1.3 c Le dispositif assurant la coupure d'urgence ne permet pas de couper l'ensemble de l'installation électrique. Remarques : Contrôle impossible: installation non alimentée</p>
