Dossier Technique Immobilier

Numéro de dossier : 21/IMO/0003
Date du repérage : 23/02/2021

Département : ... **Hauts-Pyrénées**
Adresse : **4 rue Marcel Serdan prolongé**
Commune : **65800 AUREILHAN**
Section cadastrale AI,
Parcelle numéro 158,

Périmètre de repérage : Maison individuelle

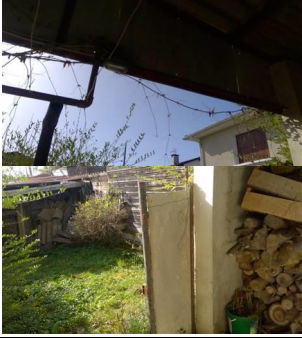
Extérieur - Extérieur	Identifiant: M005 Description: Plaques (fibres-ciment) Liste selon annexe.13-9 du CSP: B	Présence d'amiante (Sur jugement de l'opérateur)	Matériau non dégradé Résultat EP** Préconisation : Il est recommandé de réaliser une évaluation périodique.

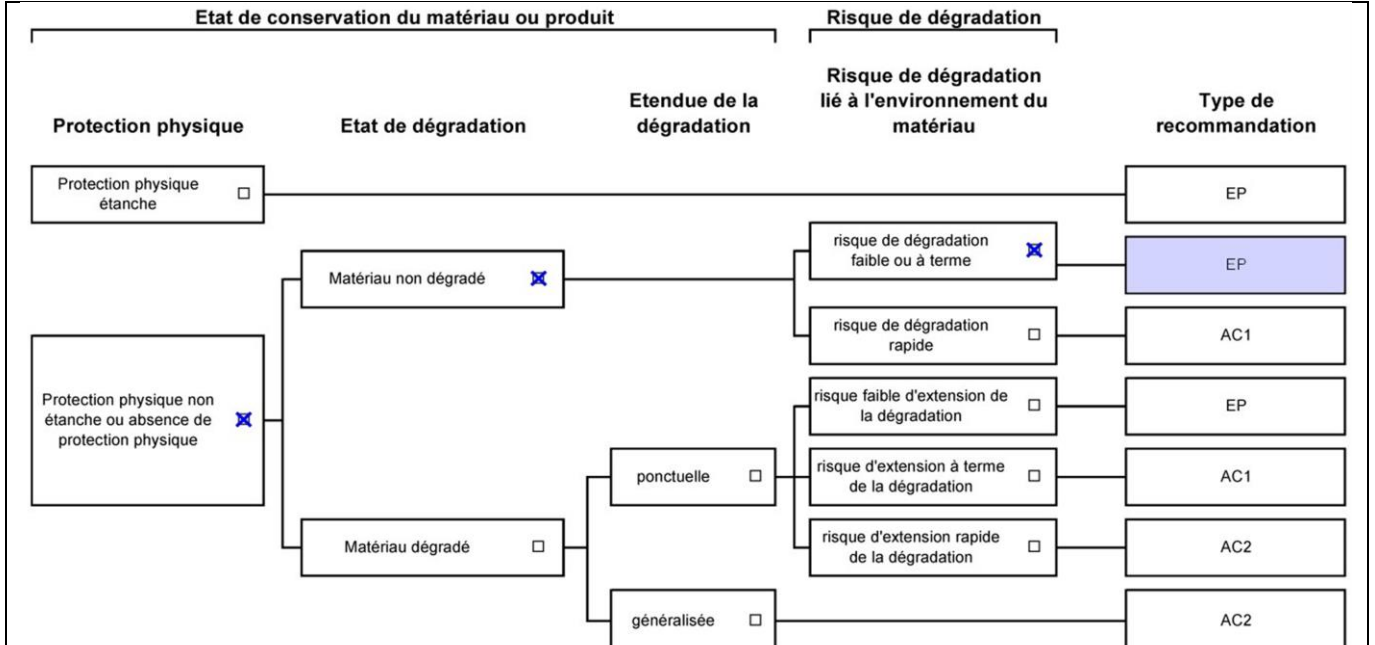
Grilles d'évaluation de l'état de conservation des matériaux ou produit de la liste B

Dossier n° 21/IMO/0003

Date de l'évaluation : 23/02/2021

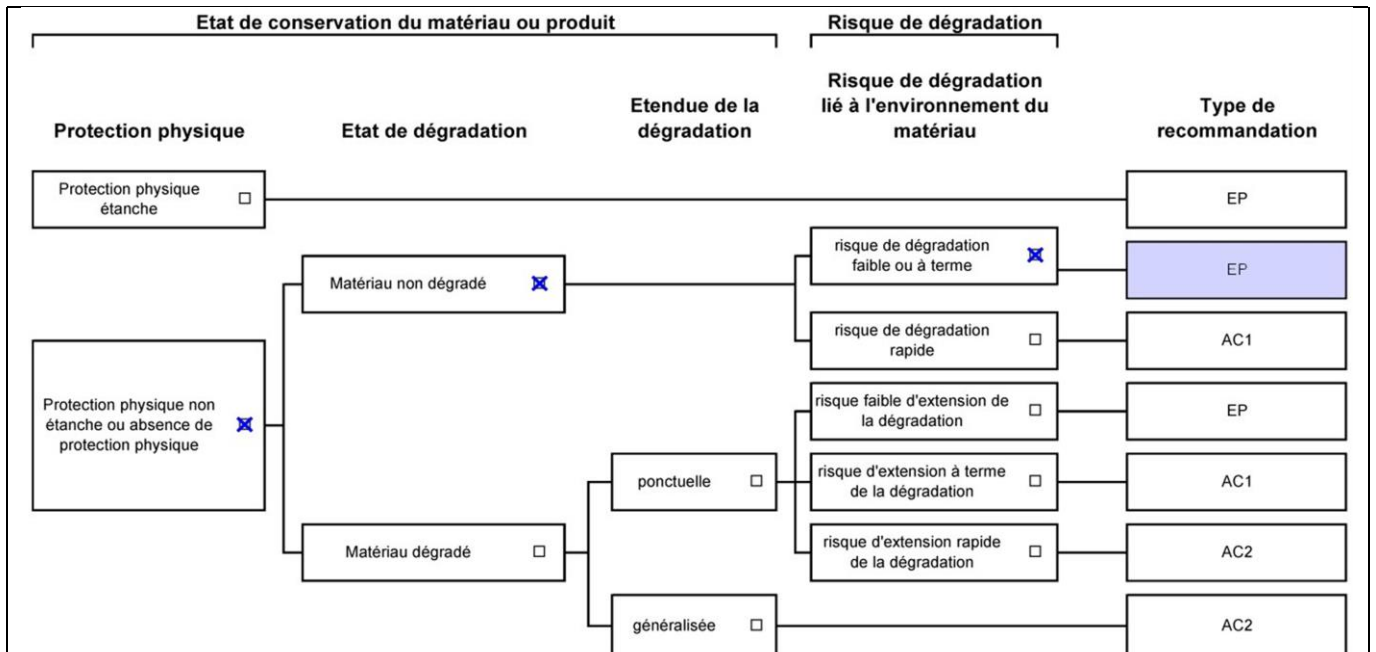
Dossier n° 21/IMO/0003
Date de l'évaluation : 23/02/2021
Bâtiment / local ou zone homogène : Rez de chaussée - Garage 2
Identifiant Matériau : M003
Matériau : Plaques (fibres-ciment)
Résultat EP : Il est recommandé de réaliser une évaluation périodique.

Localisation	Identifiant + Description	Conclusion (justification)	Etat de conservation** et préconisations*	Photo
Rez de chaussée - Garage 2	Identifiant: M003 Description: Plaques (fibres-ciment) Liste selon annexe.13-9 du CSP: B	Présence d'amiante (Sur décision de l'opérateur)	Matériau non dégradé Résultat EP** Préconisation : Il est recommandé de réaliser une évaluation périodique.

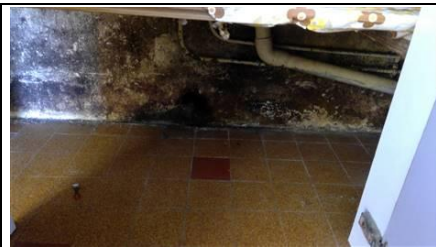
Photo n° PhTer001
Localisation : 1er étage - Cuisine
Parasite : Moisissures
Indices : Mur derrière placard de cuisine

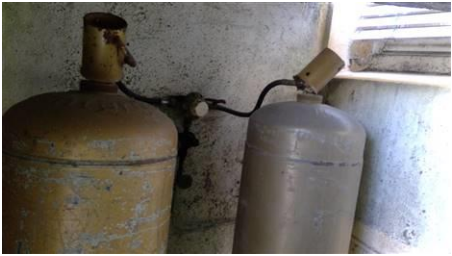
<p>Photo n° PhGaz001 7d4 : La date limite d'utilisation de la lyre GPL en caoutchouc armé n'est pas lisible ou est dépassée.</p>
 	<p>Photo n° PhGaz002 Localisation : Cuisine Robinet en attente (Type : Non raccordé)</p>

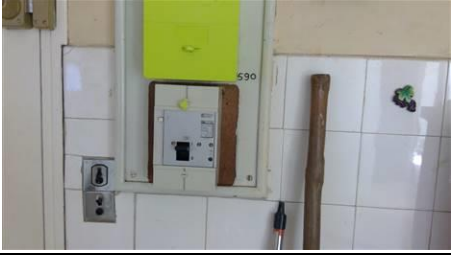
<p>Photo PhEle001 Libellé du point de contrôle : B2.3.1 a Il n'existe aucun dispositif différentiel.</p>

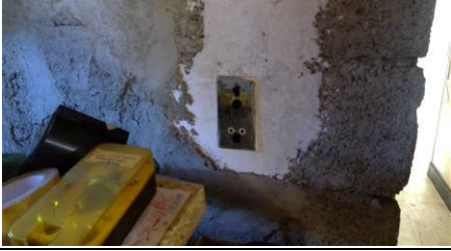
<p>Photo PhEle002 Libellé de l'anomalie : B4.3 a1 Au moins un circuit n'est pas protégé, à son origine, contre les surcharges et les courts-circuits. Remarques : Absence de protection contre les surintensités à l'origine de chaque circuit ; Faire intervenir un électricien qualifié afin d'installer des protections contre les surintensités à l'origine de chaque circuit</p>

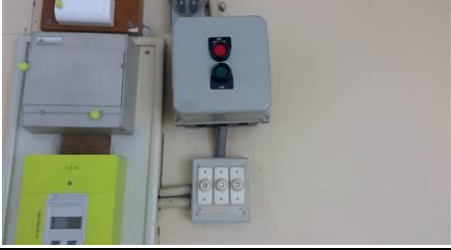
<p>Photo PhEle003 Libellé de l'anomalie : B4.3 b Le type d'au moins un fusible ou un disjoncteur n'est plus autorisé (fusible à tabatière, à broches rechargeables, coupe-circuit à fusible de type industriel, disjoncteur réglable en courant protégeant des circuits terminaux). Remarques : Présence de fusible(s) de type à broche(s) rechargeable(s) ; Faire intervenir un électricien qualifié afin de remplacer le(s) fusible(s) de type à broche(s) rechargeable(s) par des protections autorisées</p>

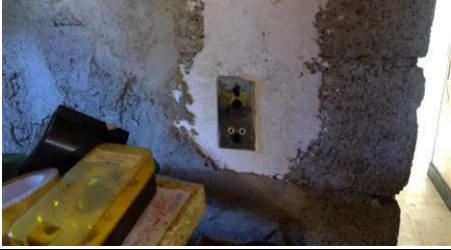
<p>Photo PhEle004 Libellé du point de contrôle non visible : B4.3 a2 Au moins un dispositif de protection contre les surintensités n'est pas placé sur un conducteur de phase. Commentaire : Tableau de répartition non démontable Remarques : Absence de protection contre les surintensités à l'origine de chaque circuit ; Faire intervenir un électricien qualifié afin d'installer des protections contre les surintensités à l'origine de chaque circuit</p>

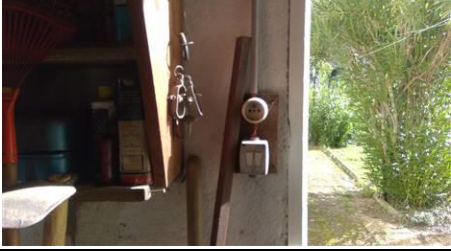
<p>Photo PhEle005 Libellé de l'anomalie : B8.3 e Au moins un conducteur isolé n'est pas placé sur toute sa longueur dans un conduit, une goulotte ou une plinthe ou une huisserie, en matière isolante ou métallique, jusqu'à sa pénétration dans le matériel électrique qu'il alimente. Remarques : Présence de conducteurs électriques non protégés mécaniquement ; Faire intervenir un électricien qualifié afin d'installer des protections mécanique sur les conducteurs non protégés</p>

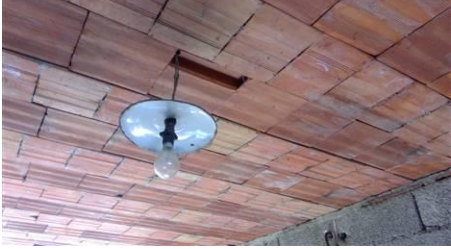
<p>Photo PhEle006 Libellé de l'anomalie : B8.3 a L'installation comporte au moins un matériel électrique vétuste. Remarques : Présence de matériel électrique vétuste (douilles, interrupteurs, socles de prise...) ; Faire intervenir un électricien qualifié afin de remplacer les matériels électriques vétustes</p>

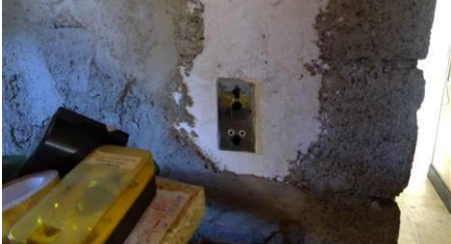
<p>Photo PhEle006 Libellé de l'anomalie : B8.3 a L'installation comporte au moins un matériel électrique vétuste. Remarques : Présence de matériel électrique vétuste (douilles, interrupteurs, socles de prise...) ; Faire intervenir un électricien qualifié afin de remplacer les matériels électriques vétustes</p>

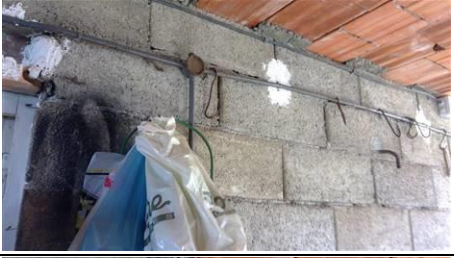
<p>Photo PhEle012 Libellé de l'anomalie : B3.3.7 a Au moins un conduit métallique en montage apparent ou encastré, comportant des conducteurs, n'est pas relié à la terre. Remarques : Présence de conduits métalliques en montage apparent, contenant des conducteurs, non reliés à la terre ; Faire intervenir un électricien qualifié afin de raccorder à la terre les conduits métalliques en montage apparent</p>

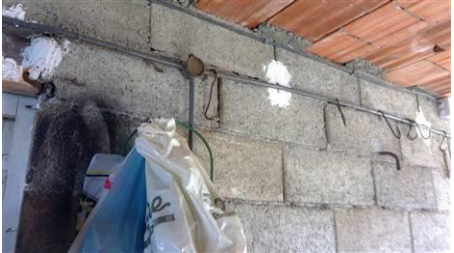
<p>Photo PhEle013 Libellé de l'anomalie : B3.3.9 b Au moins une boîte de connexion métalliques en montage apparent ou encastré n'est pas reliée à la terre. Remarques : Présence de boîtes de connexion métalliques en montage apparent, contenant des conducteurs, non reliées à la terre ; Faire intervenir un électricien qualifié afin de raccorder à la terre ces boîtes de connexion métalliques</p>
