# Dossier Technique Immobilier

Numéro de dossier : 20/IMO/3328  
 Date du repérage : 28/09/2020

*Localisation du ou des bâtiments :*  
 Département : ... **Haute-Garonne**  
 Adresse : ..... **70 Chemin de Hountin**  
 Commune : ..... **31260 HIS**

Périmètre de repérage :  
**Maison et annexes**

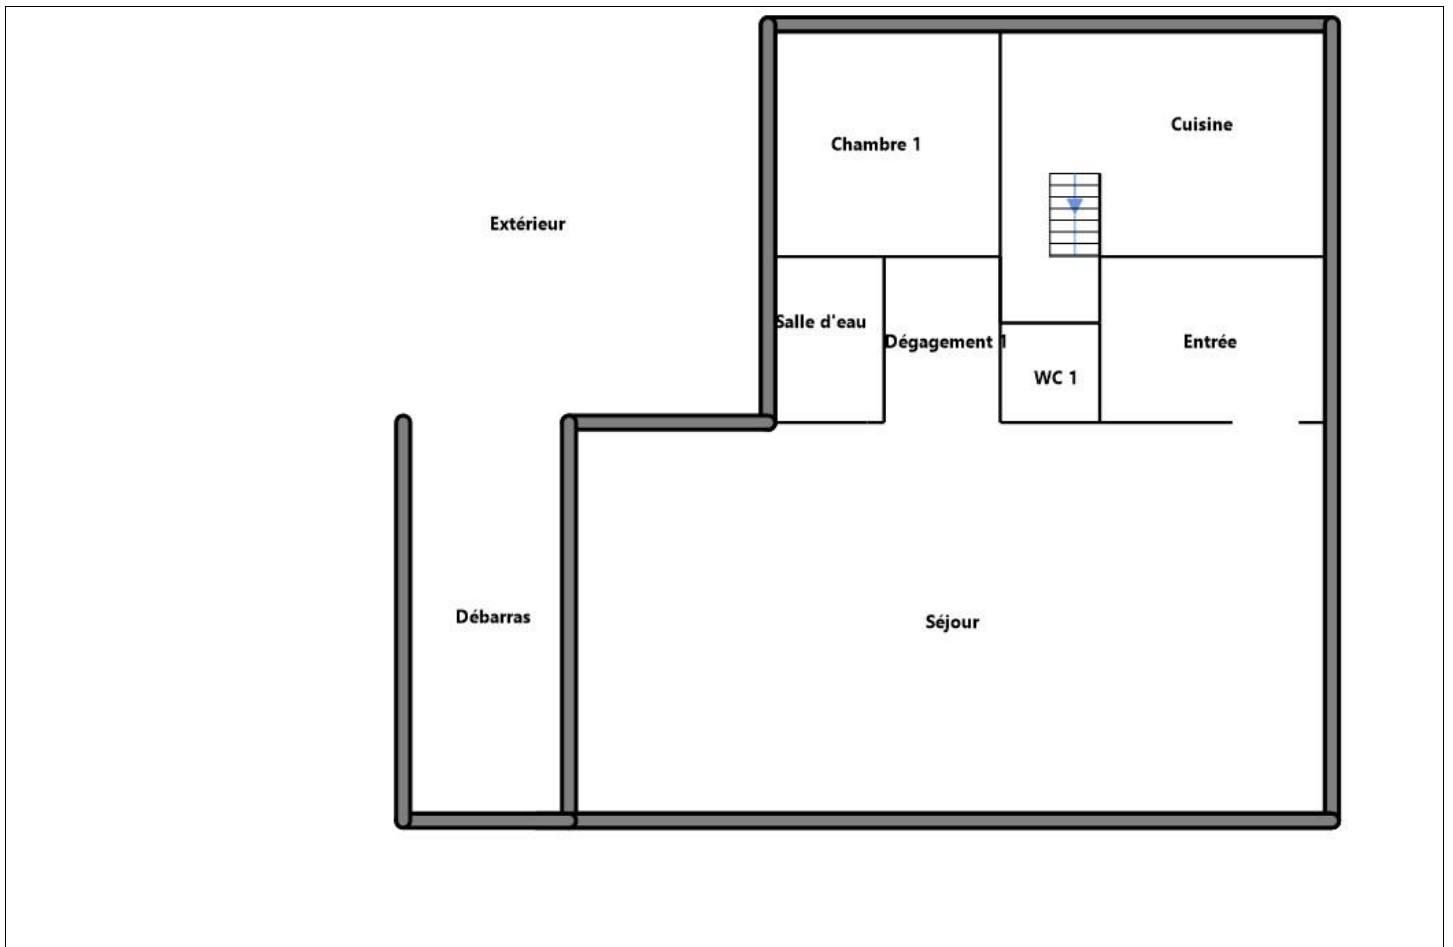
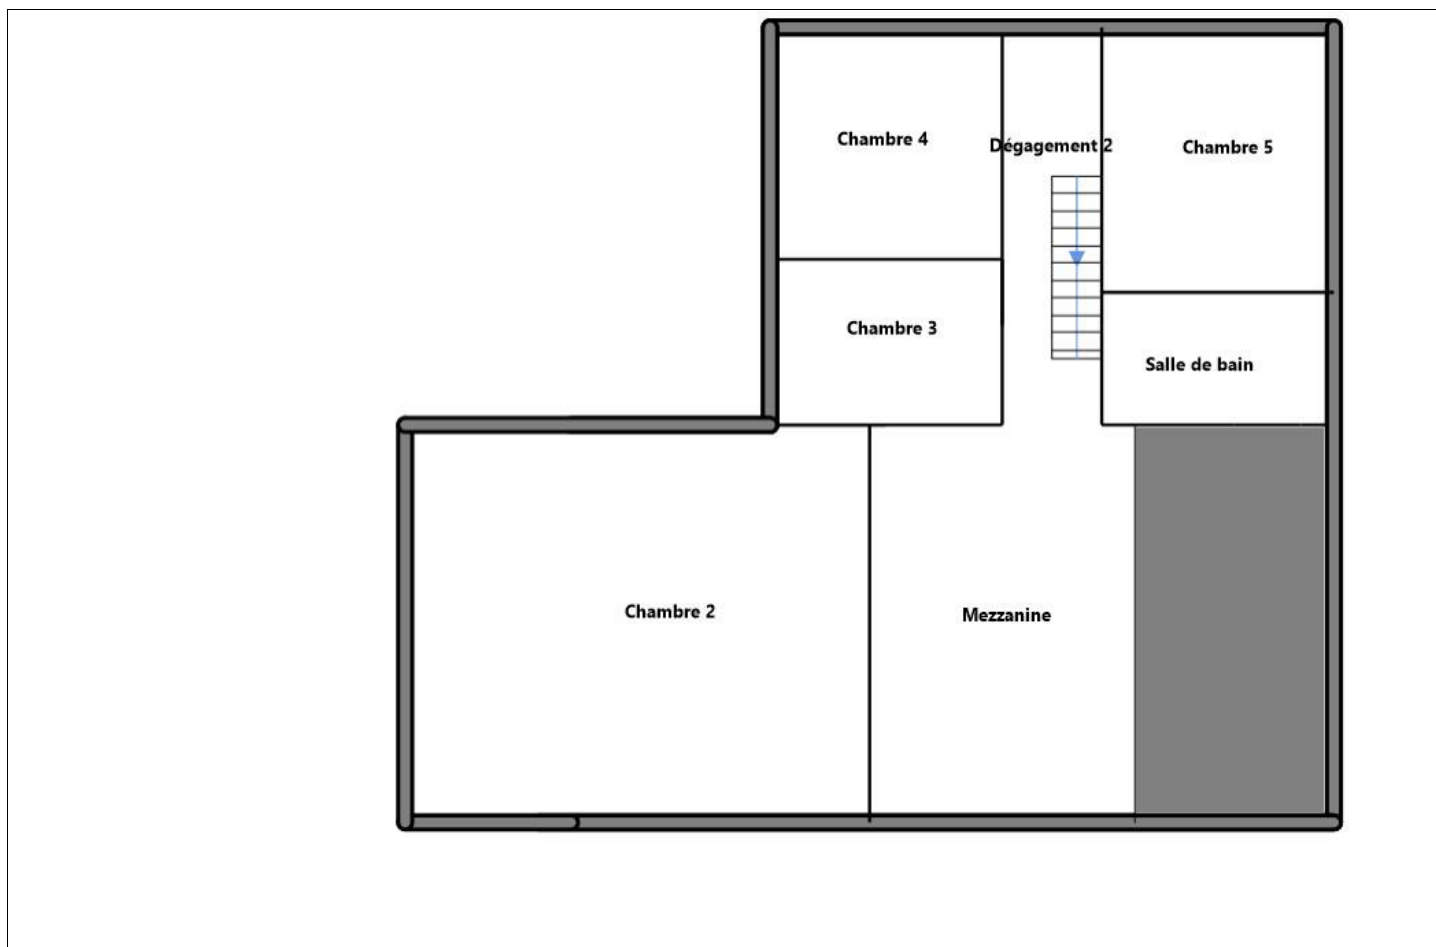
## 7.1 - Annexe - Schéma de repérage

Conduit en fibro-ciment		Dalles de sol	<p>Nom du propriétaire :  <b>Mr et Mme VENTINHAS Gabriel ET GUILLEMIN Charlotte</b>                      Adresse du bien :  <b>70 Chemin de Hountin 31260 HIS</b></p>
	Conduit autre que fibro-ciment		Carrelage	
	Brides		Colle de revêtement	
	Dépôt de Matériaux contenant de l'amiante		Dalles de faux-plafond	
	Matériau ou produit sur lequel un doute persiste		Toiture en fibro-ciment	
	Présence d'amiante		Toiture en matériaux composites
