# DIAG AFFAIRE

## Dossier Diagnostic Technique (DDT)

Numéro de dossier : SORRICE/650100415

Adresse : ..... **2 RUE DES LORIOTS**

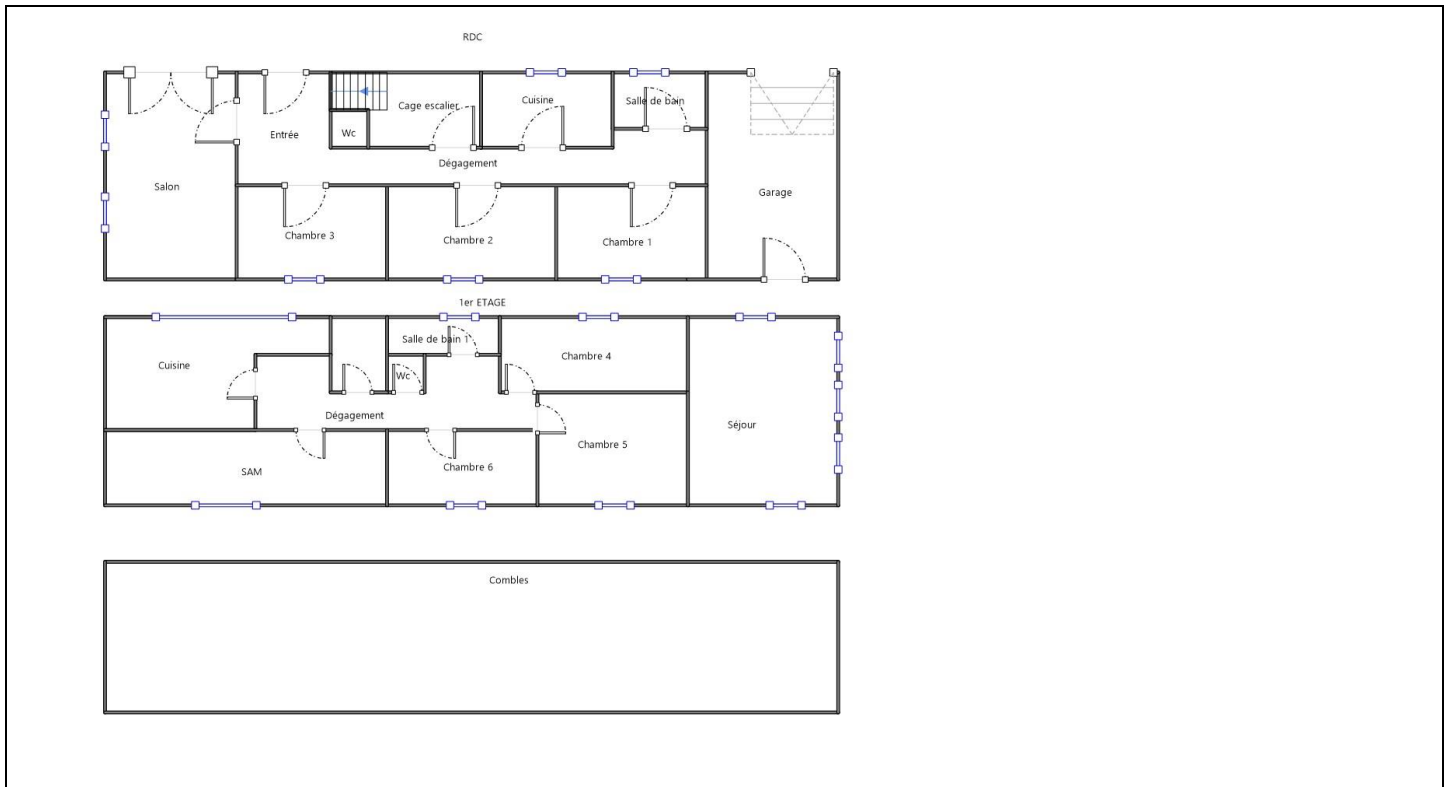
**7.1 - Annexe - Schéma de repérage**

Conduit en fibro-ciment		Dalles de sol	<p>Nom du propriétaire :  <b>Monsieur et madame SORICE                  ROSSETTI GINO</b>                  Adresse du bien :  <b>2 RUE DES LORIOTS                  65690                  BARBAZAN DEBAT</b></p>
	Conduit autre que fibro-ciment		Carrelage	
	Brides		Colle de revêtement	
	Dépôt de Matériaux contenant de l'amiante		Dalles de faux-plafond	
	Matériau ou produit sur lequel un doute persiste		Toiture en fibro-ciment	
	Présence d'amiante		Toiture en matériaux composites

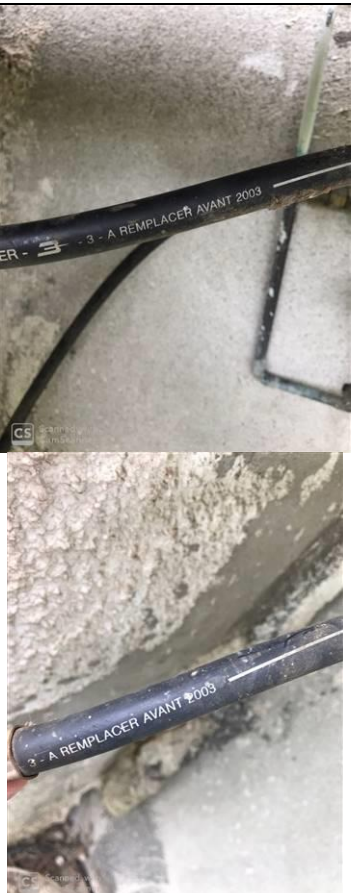
Points de contrôle <sup>(3)</sup> (selon la norme)	Anomalies observées (A1 <sup>(4)</sup> , A2 <sup>(5)</sup> , DGI <sup>(6)</sup> , 32c <sup>(7)</sup> )	Libellé des anomalies et recommandations	Photos
C.6 - 7d4 Lyres GPL	A1	<p>La date limite d'utilisation de la lyre GPL en caoutchouc armé n'est pas lisible ou est dépassée.</p> <p><b>Remarques :</b> La date limite d'utilisation de la lyre GPL est dépassée ; Faire intervenir un installateur gaz qualifié pour remplacer la lyre GPL (Façade ouest extérieur)</p>

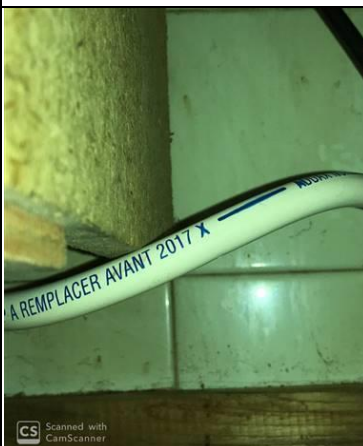
Points de contrôle <sup>(3)</sup> (selon la norme)	Anomalies observées (A1 <sup>(4)</sup> , A2 <sup>(5)</sup> , DGI <sup>(6)</sup> , 32c <sup>(7)</sup> )	Libellé des anomalies et recommandations	Photos
C.10 - 14 Raccordement en gaz des appareils par tuyaux non rigides	A1	<p>La date limite d'utilisation du tuyau d'alimentation n'est pas lisible ou est dépassée. (Table de cuisson NC NC)</p> <p><b>Remarques :</b> (Cuisine) La date limite d'utilisation du tuyau non rigide est dépassée ; Faire intervenir un installateur gaz qualifié afin de remplacer le tuyau existant par un tuyau neuf (Rez de chaussée - Cuisine)</p>

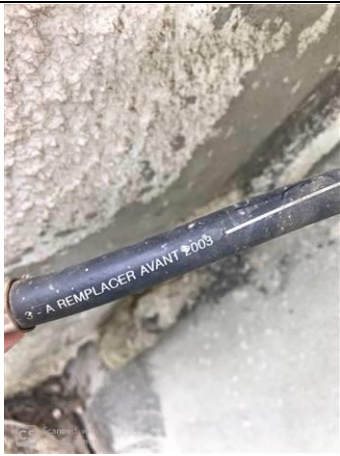
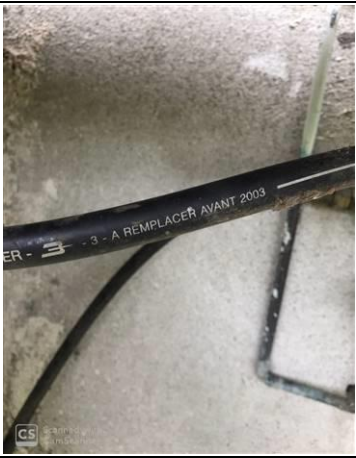
<p>Photo n° PhGaz001 7d4 : La date limite d'utilisation de la lyre GPL en caoutchouc armé n'est pas lisible ou est dépassée. La date limite d'utilisation de la lyre GPL est dépassée; Faire intervenir un installateur gaz qualifié pour remplacer la lyre GPL</p>

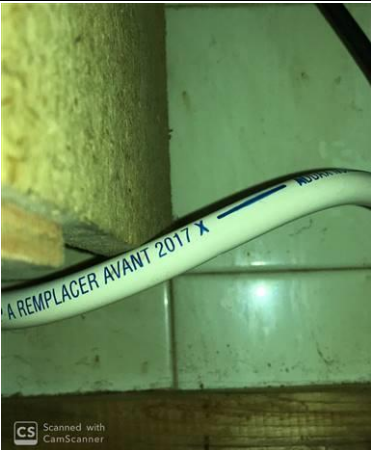
<p>Photo n° PhGaz002 14 : la date limite d'utilisation du tuyau d'alimentation n'est pas lisible ou est dépassée. (Cuisine) La date limite d'utilisation du tuyau non rigide est dépassée; Faire intervenir un installateur gaz qualifié afin de remplacer le tuyau existant par un tuyau neuf</p>

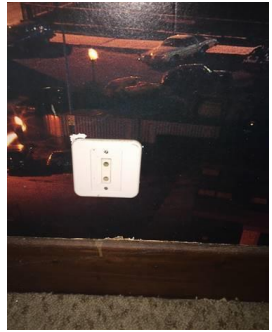
N° Article (1)	Libellé des anomalies	N° Article (2)	Libellé des mesures compensatoires (3) correctement mises en œuvre	Photos
B3.3.6 a	Des circuits ne comportent pas de conducteur de protection relié à la terre. <b>Remarques :</b> Présence de circuits électriques non équipés de conducteurs de protection ; <b>Faire intervenir un électricien qualifié afin d'installer des conducteurs de protection sur les circuits qui n'en sont pas équipés</b>

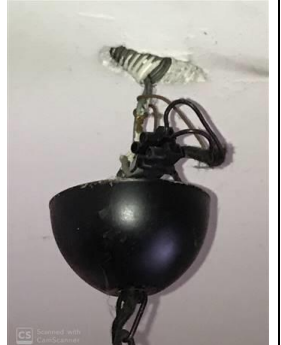
N° Article (1)	Libellé des anomalies	N° Article (2)	Libellé des mesures compensatoires (3) correctement mises en œuvre	Photos
B7.3 c2	<p>Des conducteurs nus et/ou des parties accessibles ne sont pas alimentés sous une tension inférieure ou égale 25 V a.c. ou inférieure ou égale 50 V d.c. et à partir d'une source TBTS.</p> <p><b>Remarques :</b> Présence de conducteurs électriques non protégés mécaniquement ; <b>Faire intervenir un électricien qualifié afin d'installer des protections mécanique sur les conducteurs non protégés</b></p>

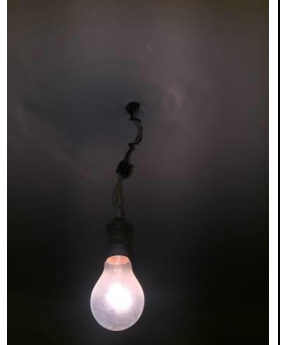
B7.3 d	<p>L'installation électrique comporte des connexions dont les parties actives nues sous tension sont accessibles.</p> <p><b>Remarques :</b> Présence de connexion de matériel électrique présentant des parties actives nues sous tension ; <b>Faire intervenir un électricien qualifié afin de remplacer les matériels présentant des parties actives nues sous tension</b></p>

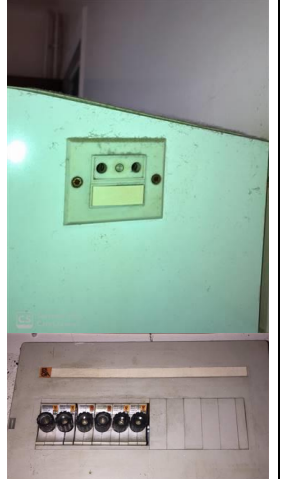
B8.3 a	<p>L'installation comporte des matériels électriques vétustes.</p> <p><b>Remarques :</b> Présence de matériel électrique vétuste (douilles, interrupteurs, socles de prise...) ; <b>Faire intervenir un électricien qualifié afin de remplacer les matériels électriques vétustes (Rez de chaussée - Dégagement)</b></p>

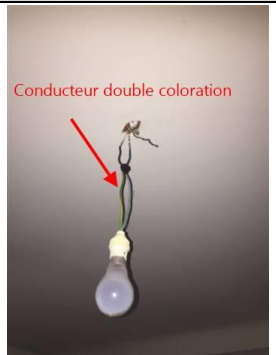
N° Article (1)	Libellé des anomalies	N° Article (2)	Libellé des mesures compensatoires (3) correctement mises en œuvre	Photos
B8.3 c	L'installation comporte un ou des conducteurs actifs repérés par la double coloration vert et jaune. <b>Remarques :</b> Présence de conducteurs actifs repérés par la double coloration vert/jaune ; <b>Faire intervenir un électricien qualifié afin de les remplacer</b>

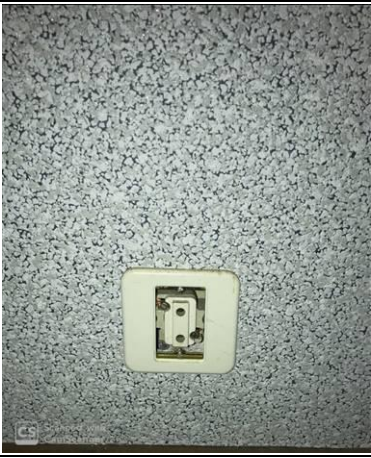
<p>Photo PhEle001                  Libellé de l'anomalie : B7.3 a Des enveloppes de matériels sont manquantes ou détériorées.                  Remarques : Présence de matériel électrique en place dont l'enveloppe présente des détériorations ; Faire intervenir un électricien qualifié afin de remplacer les matériels présentant des détériorations</p>

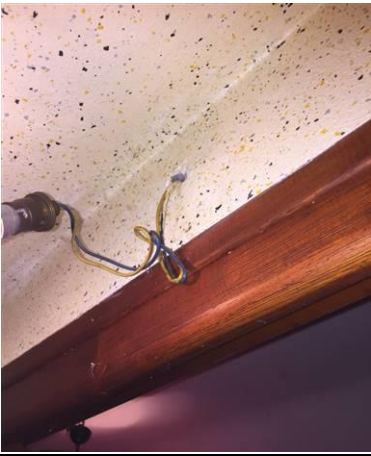
<p>Photo PhEle002                  Libellé de l'anomalie : B7.3 c1 Des conducteurs isolés ne sont pas placés dans des conduits, goulottes ou plinthes en matière isolante jusqu'à leur pénétration dans le matériel électrique qu'ils alimentent.                  Remarques : Présence de conducteurs électriques non protégés mécaniquement ; Faire intervenir un électricien qualifié afin d'installer des protections mécanique sur les conducteurs non protégés</p>

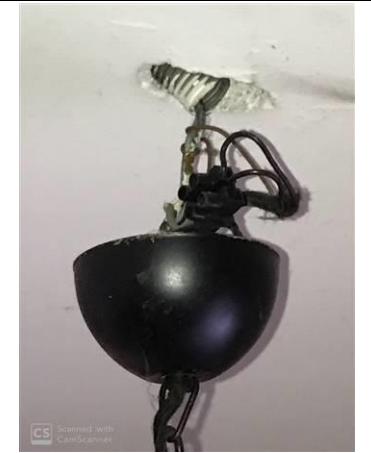
<p>Photo PhEle003                  Libellé de l'anomalie : B7.3 c2 Des conducteurs nus et/ou des parties accessibles ne sont pas alimentés sous une tension inférieure ou égale 25 V a.c. ou inférieure ou égale 50 V d.c. et à partir d'une source TBTS.                  Remarques : Présence de conducteurs électriques non protégés mécaniquement ; Faire intervenir un électricien qualifié afin d'installer des protections mécanique sur les conducteurs non protégés</p>

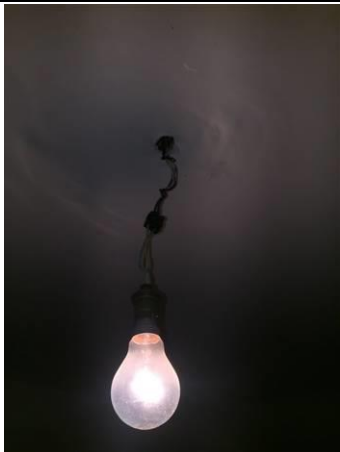
Photo PhEle004

Libellé de l'anomalie : B7.3 d L'installation électrique comporte des connexions dont les parties actives nues sous tension sont accessibles.  
Remarques : Présence de connexion de matériel électrique présentant des parties actives nues sous tension ; Faire intervenir un électricien qualifié afin de remplacer les matériels présentant des parties actives nues sous tension

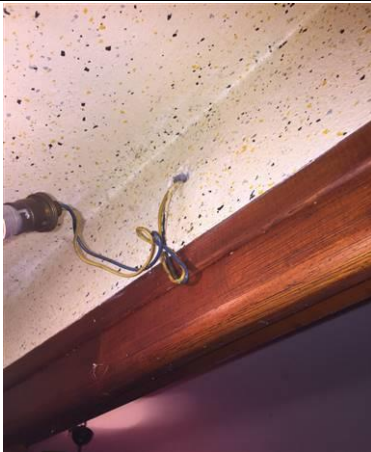
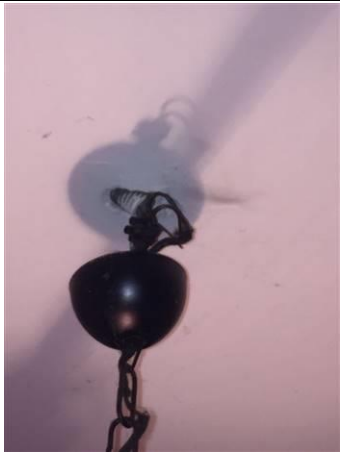
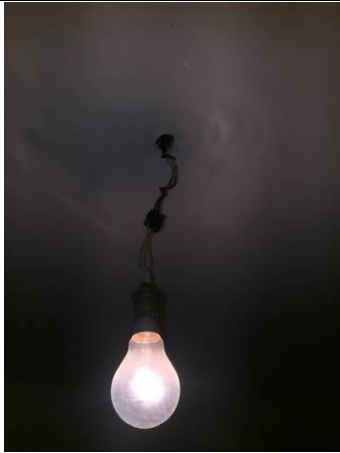
Photo n° PhEle005

E3 f) Il a été repéré des points d'éclairage situés au plafond, munis de dispositifs de connexion (bornes, type « dominos », etc.) ou douilles et en attente de raccordement d'un luminaire.

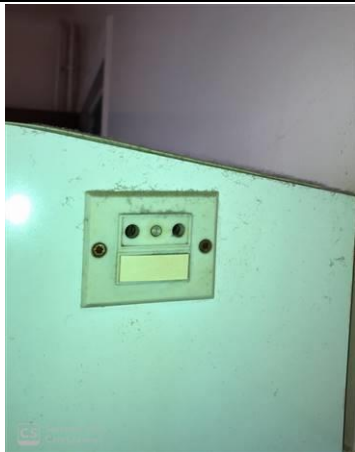
Photo PhEle006  
 Libellé de l'anomalie : B8.3 a L'installation comporte des matériels électriques vétustes.  
 Remarques : Présence de matériel électrique vétuste (douilles, interrupteurs, socles de prise...) ; Faire intervenir un électricien qualifié afin de remplacer les matériels électriques vétustes (Rez de chaussée - Dégagement)

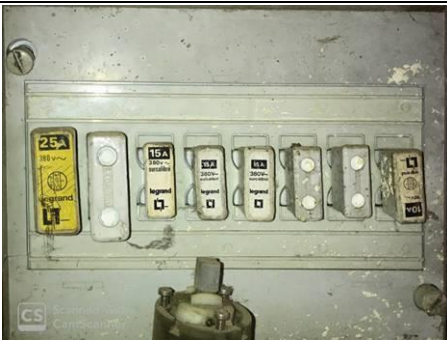
Photo PhEle007  
 Libellé de l'anomalie : B4.3 h Des conducteurs ou des appareillages présentent des traces d'échauffement.  
 Remarques : (Rez de chaussée - Garage)

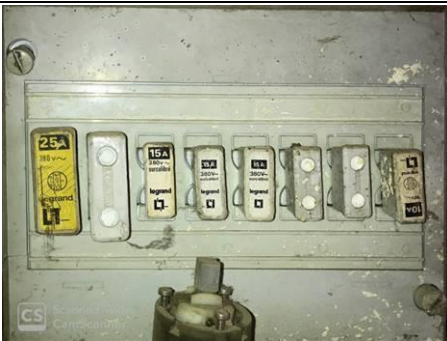
Photo PhEle008  
 Libellé de l'anomalie : B8.3 b L'installation comporte des matériels électriques inadaptés à l'usage.  
 Remarques : Présence de matériel électrique inadapté à l'usage ; Faire intervenir un électricien qualifié afin de remplacer les matériels inadaptés par du matériel autorisé (Rez de chaussée - Garage)

B8.3 b	<p>L'installation comporte des matériels électriques inadaptés à l'usage.</p> <p><b>Remarques :</b> Présence de matériel électrique inadapté à l'usage ; <b>Faire intervenir un électricien qualifié afin de remplacer les matériels inadaptés par du matériel autorisé (Rez de chaussée - Garage)</b></p>

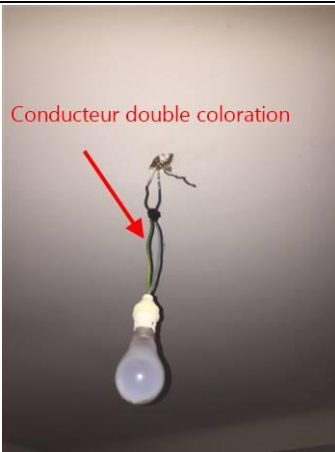
Photo PhEle009  
 Libellé de l'anomalie : B8.3 c L'installation comporte un ou des conducteurs actifs repérés par la double coloration vert et jaune.  
 Remarques : Présence de conducteurs actifs repérés par la double coloration vert/jaune ; Faire intervenir un électricien qualifié afin de les remplacer

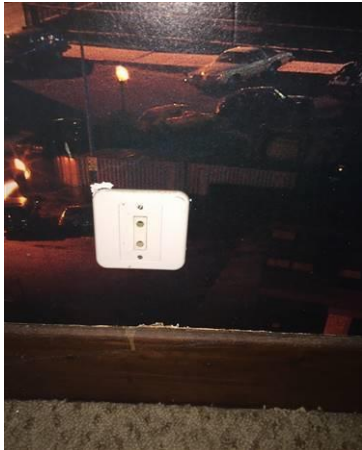
Photo PhEle010

Libellé de l'anomalie : B3.3.6 a Des circuits ne comportent pas de conducteur de protection relié à la terre.

Remarques : Présence de circuits électriques non équipés de conducteurs de protection ; Faire intervenir un électricien qualifié afin d'installer des conducteurs de protection sur les circuits qui n'en sont pas équipés

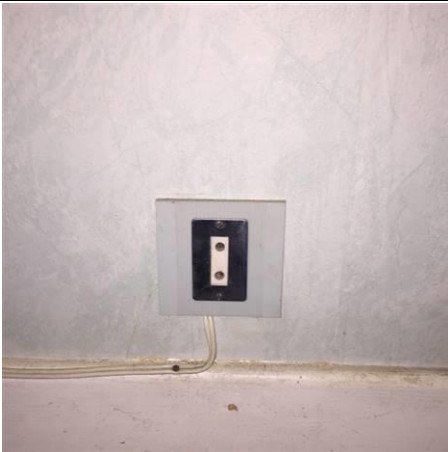
Photo PhEle011

Libellé de l'information complémentaire : B11 b L'ensemble des socles de prise de courant n'est pas de type à obturateur.
