DOSSIER DE DIAGNOSTIC TECHNIQUE

Référence : 002R4004513
A communiquer pour toute correspondance
Réalisé le : 14/01/2021
Référence mandataire : Maison_13
Allée de Picardie

Maison
13 Allée de Picardie
40530 LABENNE

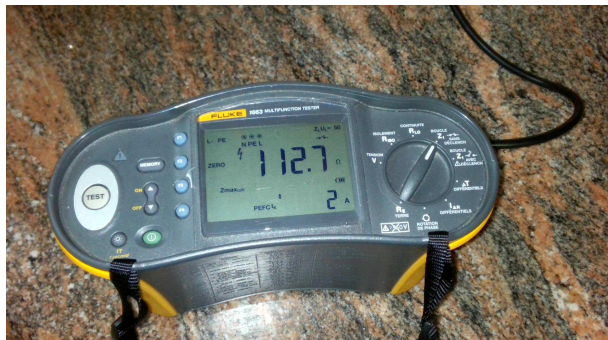
WIN_20210114_10_45_49_Pro

La valeur de la résistance de la PRISE DE TERRE n'est pas adaptée au courant différentiel résiduel (sensibilité) du ou des dispositifs différentiels protégeant l'ensemble de l'installation électrique.

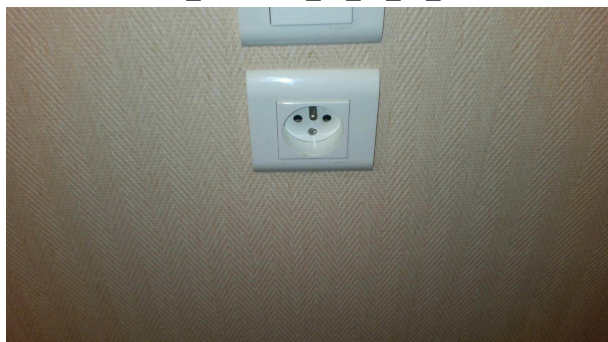
WIN_20210114_10_54_53_Pro

Au moins un socle de prise de courant comporte une broche de terre non relié e à la terre.

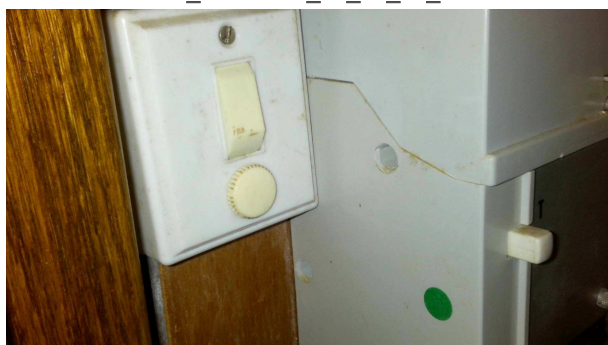
WIN_20210114_10_55_12_Pro

Le type d'au moins un FUSIBLE ou un DISJONCTEUR n'est plus autorisé (fusible à tabatière, à broches rechargeables, COUPE-CIRCUIT A FUSIBLE de type industriel, DISJONCTEUR réglable en courant protégeant des CIRCUITS terminaux).

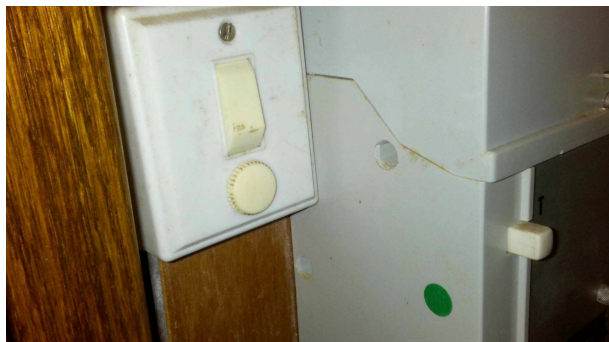
WIN_20210114_10_55_12_Pro

L'installation électrique comporte au moins un dispositif de protection avec une partie active nue sous tension accessible.

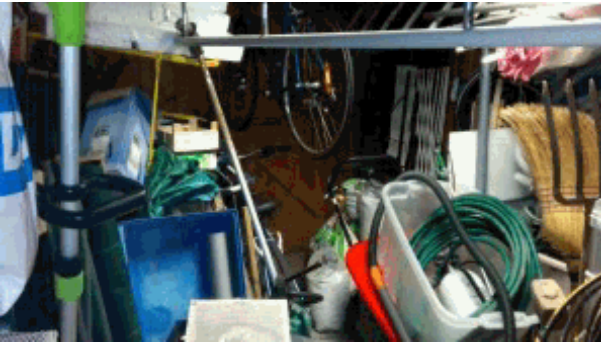
Encombrement de l'abris.

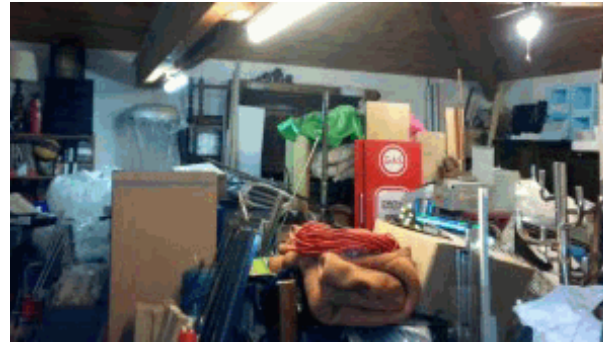
Encombrement du garage
