SUD DIAGNOSTIC BATIMENT

Dossier Technique Immobilier

Numéro de dossier : 2021/03/19-03105D

Adresse : **19 RUE DE L'ASTARAC**

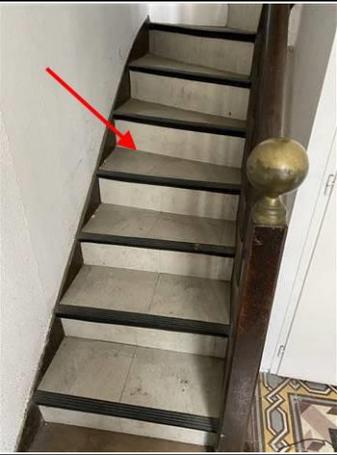
Rez de chaussée - Entrée	Identifiant: ZPSO-001 Description: Dalles plastiques marches et contre-marches	Présence d'amiante (sur jugement de l'opérateur)	Matériau dégradé (étendue ponctuelle) Résultat EP** Préconisation : Il est recommandé de réaliser une évaluation périodique. Recommandation : Voir les Mesures d'ordre général - Obligations réglementaires

<p>Photo n° PhA001 Localisation : Rez de chaussée - Entrée Ouvrage : Revêtements de sol (l'analyse doit concerner chacune des couches du revêtement) Partie d'ouvrage : Dalles plastiques Description : Dalles plastiques marches et contre-marches Localisation sur croquis : ZPSO-001</p>

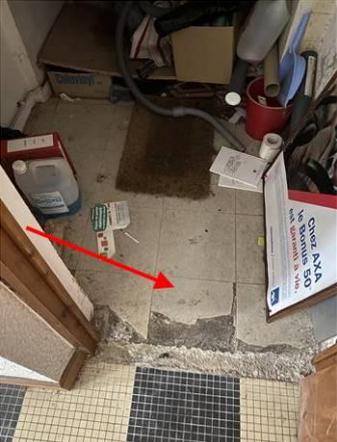
Rez de chaussée - Toilettes	Identifiant: ZPSO-002 Description: Dalles plastiques	Présence d'amiante (sur jugement de l'opérateur)	Matériau dégradé (étendue ponctuelle) Souligne_AC1** Préconisation : Il est recommandé de réaliser une action corrective de premier niveau. Recommandation : Voir les Mesures d'ordre général - Obligations réglementaires

<p>Photo n° PhA002 Localisation : Rez de chaussée - Toilettes Ouvrage : Revêtements de sol (l'analyse doit concerner chacune des couches du revêtement) Partie d'ouvrage : Dalles plastiques Description : Dalles plastiques Localisation sur croquis : ZPSO-002</p>

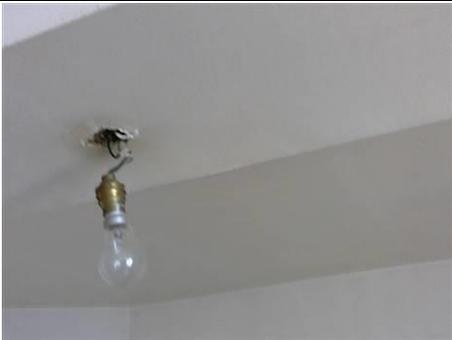
<p>Photo PhEle001 Libellé de l'anomalie : B8.3 b L'installation comporte au moins un matériel électrique inadapté à l'usage. Remarques : Présence de matériel électrique inadapté à l'usage Douille de chantier Présence de matériel électrique inadapté à l'usage Douille de métal ; Faire intervenir un électricien qualifié afin de remplacer les matériels inadaptés par du matériel autorisé</p>

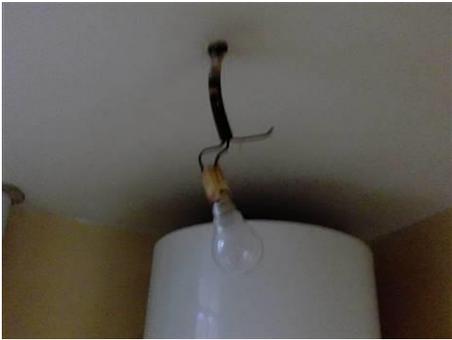
<p>Photo PhEle001 Libellé de l'anomalie : B8.3 b L'installation comporte au moins un matériel électrique inadapté à l'usage. Remarques : Présence de matériel électrique inadapté à l'usage Douille de chantier Présence de matériel électrique inadapté à l'usage Douille de métal ; Faire intervenir un électricien qualifié afin de remplacer les matériels inadaptés par du matériel autorisé</p>
