- RAPPORT DE VISITE -

Vérification périodique de fonctionnement et d'entretien d'une installation d'assainissement non collectif dont la charge brute de pollution organique est inférieure ou égale à 1,2kg/j de DBO₅ ou supérieure à 1,2kg/j de DBO₅

VENT 105 2021 108C

INSTALLATION NON CONFORME CAS C ABSENCE DE TRAITEMENT

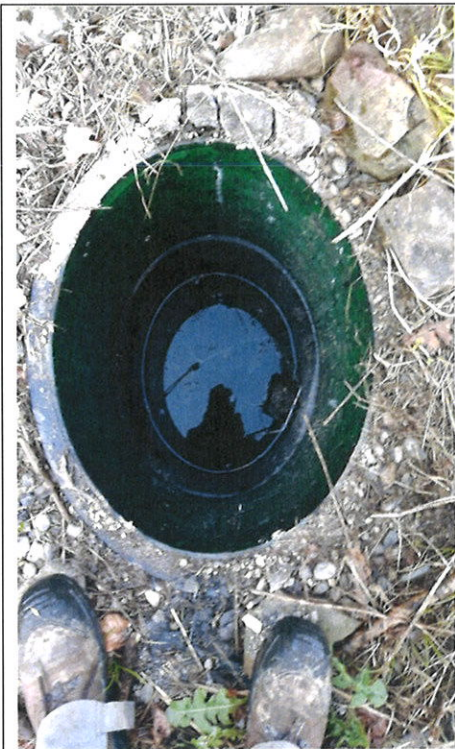
Fosse septique / toutes eaux		Une fosse toutes eaux	
Accessible (Regard affleurant)	Matériaux	Volume utile	Sous-dimensionné
Oui	Béton	3000l	Non
Hauteur de boues / Décantation	Sécurité du dispositif	Signes d'altération	Présences d'odeur
Correct	Oui	couvercle	Non
➤ Ventilation primaire <i>Situé en amont du dispositif</i>	Bon état / Ø 100	Sortie au-dessus du toit	Tête de ventilation / Odeurs
	Oui/100mm	Non	Oui
➤ Ventilation secondaire <i>Situé en aval du dispositif</i>	Bon état / Ø 100	Sortie au-dessus du toit	Tête de ventilation / Odeurs
	Non	Non	Oui
➤ Entretien courant de l'ouvrage	Dernière vidange / Fréquence	Opérateur / Agréé	Justificatif présenté
	Indéterminé	//	//

Fosse toutes eaux

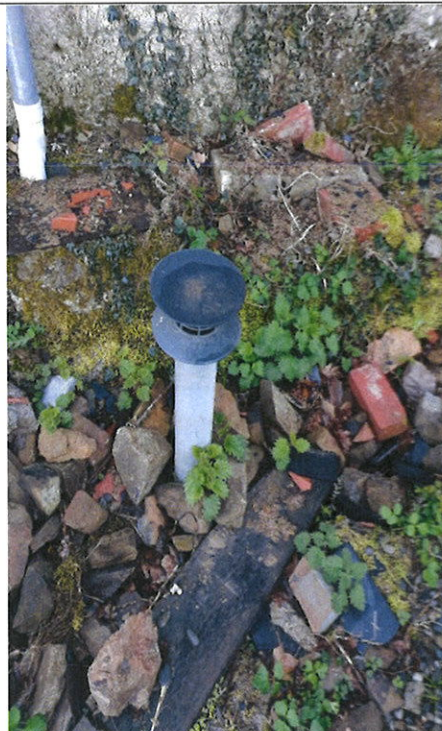
Ventilation primaire

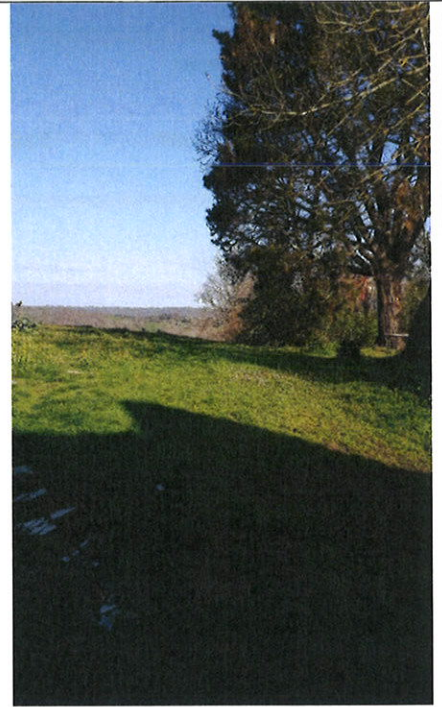
Type de traitement		Aucun	
Dimensionnement //	Côte du dispositif //	Surface réservée //	Sous-dimensionné //
Sécurité du dispositif //	Eaux stagnantes en surface //	Signes d'altération //	Présences d'odeur //
➤ Ventilation associée <i>Si le dispositif en est doté</i>	Bon état / Ø 100 //	Sortie au-dessus du toit //	Tête de ventilation / Odeurs //
➤ Entretien courant de l'ouvrage	Dernière vidange / Fréquence //	Opérateur / Agréé //	Justificatif présenté //

Emplacement disponible pour le futur traitement

Classification de la non-conformité	Type de non-conformité	Travaux de mise en conformité par ordre de priorité	Travaux obligatoires / préconisés
Cas C	Filière incomplète	<p>Mettre en œuvre une filière d'assainissement conforme à la réglementation, à savoir que les prescriptions techniques du schéma directeur de la commune de BOURG DE BIGORRE préconisent sur votre parcelle des filières drainées.</p> <p>Le rejet des eaux usées traitées pourra se faire dans le fossé départemental RD 326 longeant la parcelle, demander l'autorisation de rejet au gestionnaire de ce milieu récepteur. Auquel cas une étude de sol sera à prévoir pour connaître le dimensionnement de l'infiltration des eaux usées traitées.</p>	Préconisés ou obligatoires en cas de vente
