Rapport de mission de repérage des matériaux et produits contenant de l'amiante pour l'établissement du constat établi à l'occasion de la vente d'un immeuble bâti (Listes A et B de l'annexe 13-9 du Code de la Santé publique)

Numéro de dossier : 21/TPC/4007
Date du repérage : 20/09/2021

Immeuble bâti visité	
Adresse	Rue : 7 RUE DU COUCHANT Bât., escalier, niveau, appartement n°, lot n°: Ce bien ne fait pas partie d'une copropriété Code postal, ville : . 65320 GAYAN Section cadastrale A, Parcelle(s) n° 232, A 231,
Périmètre de repérage : Maison et abords immédiats
Type de logement :
Fonction principale du bâtiment : Habitation (maisons individuelles)
Date de construction : Date du permis de construire non connue

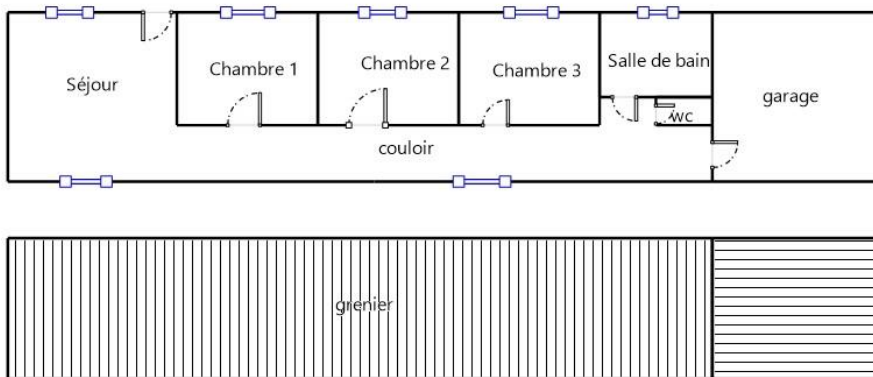
Abris

Localisation	Identifiant + Description	Conclusion (justification)	Etat de conservation** et préconisations*
grenier	<p>Identifiant: ZPSO-001</p> <p>Description: Plaques en fibres-ciment (y compris plaques « sous tuiles »)</p> <p>Liste selon annexe.13-9 du CSP: B</p>	Présence d'amiante (Sur jugement de l'opérateur)	<p>Matériau dégradé (étendue ponctuelle)</p> <p>Résultat EP**</p> <p>Préconisation : Il est recommandé de réaliser une évaluation périodique.</p> <p>Recommandation : Surveillance</p>
	<p>Identifiant: ZPSO-002</p> <p>Description: Ardoises composites hors fibro ciment</p> <p>Liste selon annexe.13-9 du CSP: B</p>	Présence d'amiante (Sur jugement de l'opérateur)	<p>Matériau non dégradé</p> <p>Résultat EP**</p> <p>Préconisation : Il est recommandé de réaliser une évaluation périodique.</p> <p>Recommandation : Surveillance</p>

plaques fibro ciment

- **des matériaux et produits contenant de l'amiante sur jugement de l'opérateur :**
 - Plaques en fibres-ciment (y compris plaques « sous tuiles ») (grenier) pour lequel il est recommandé de réaliser une évaluation périodique.***
 - Ardoises composites hors fibro ciment (grenier) pour lequel il est recommandé de réaliser une évaluation périodique.***

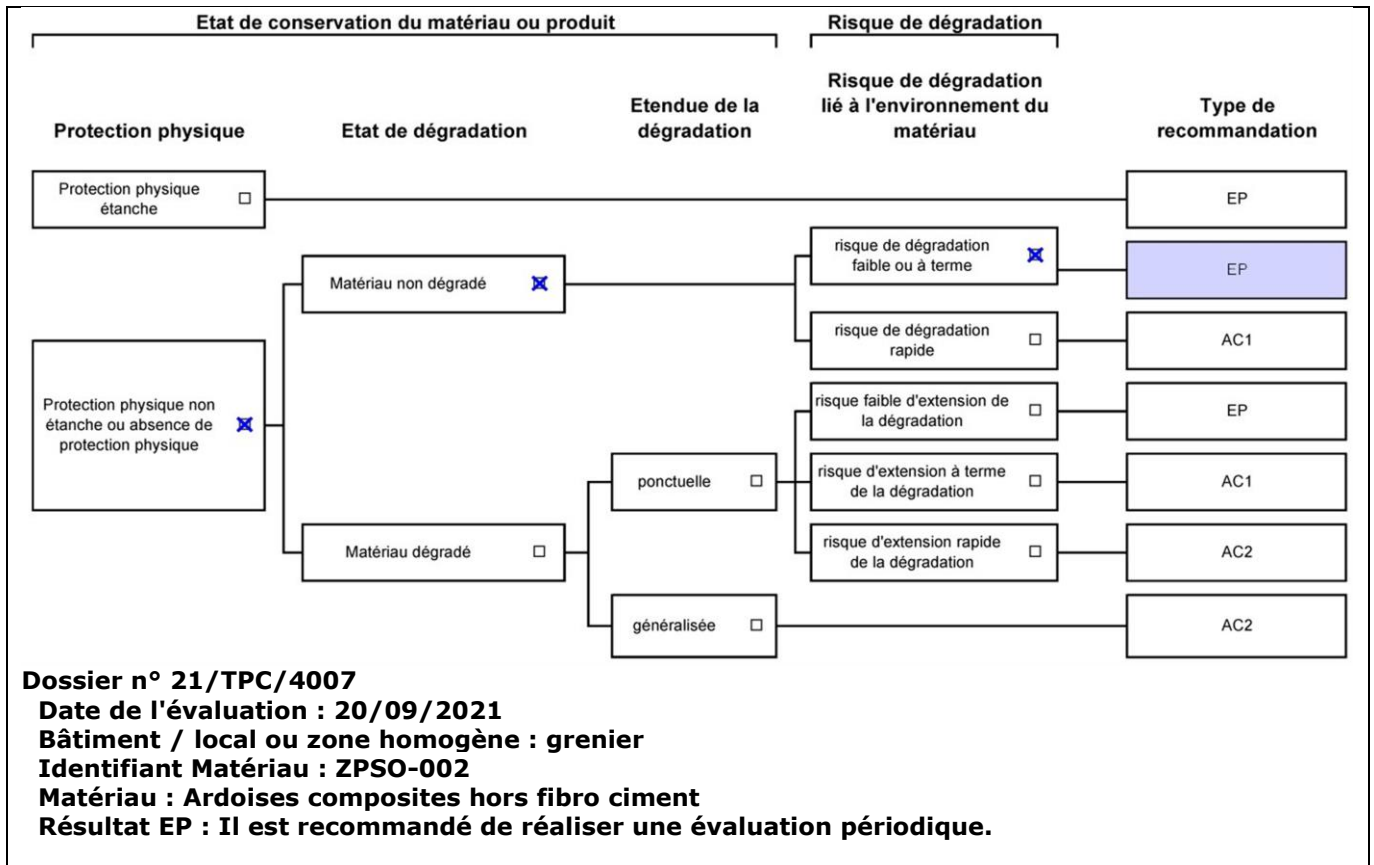
Dossier n° 21/TPC/4007
Date de l'évaluation : 20/09/2021
Bâtiment / local ou zone homogène : grenier
Identifiant Matériau : ZPSO-001
Matériau : Plaques en fibres-ciment (y compris plaques « sous tuiles »)
Résultat EP : Il est recommandé de réaliser une évaluation périodique.

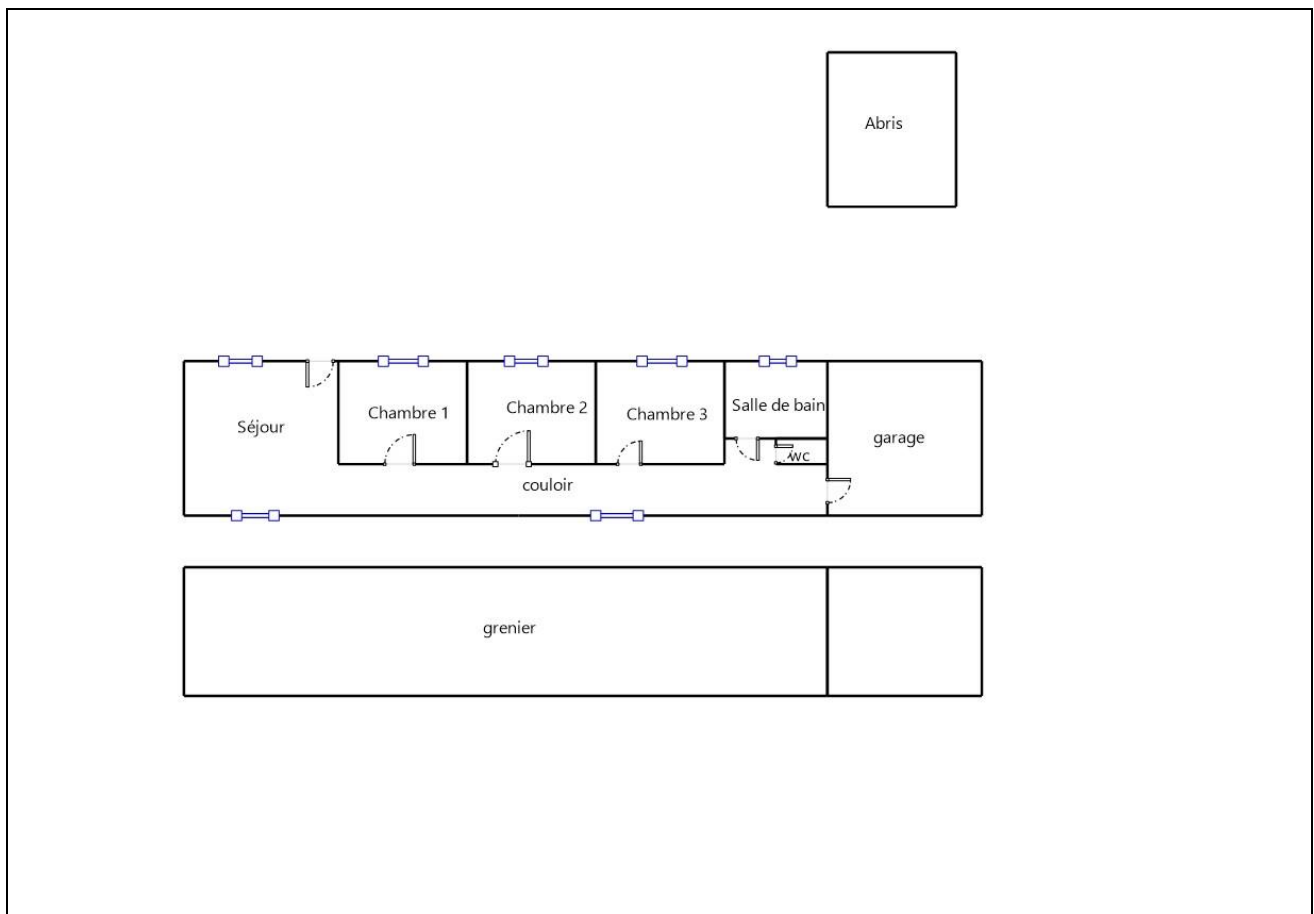
Annexe – Croquis de repérage

Localisation	Liste des ouvrages, parties d'ouvrages	Observations et constatations diverses
Général	-	Le présent contrôle ne porte que sur les éléments visibles et accessibles. Les zones situées derrière les doublages des murs et plafonds n'ont pas été visitées par défaut d'accès Il a été repéré des indices d'infestation d'insectes à larves xylophages
