Dossier Technique Immobilier

Numéro de dossier : 22/ROG/0269
Date du repérage : 05/04/2022

Constat de risque d'exposition au plomb CREP

Rapport de mission de repérage des matériaux et produits contenant de l'amiante pour l'établissement du constat établi à l'occasion de la vente d'un immeuble bâti (Listes A et B de l'annexe 13-9 du Code de la Santé publique)

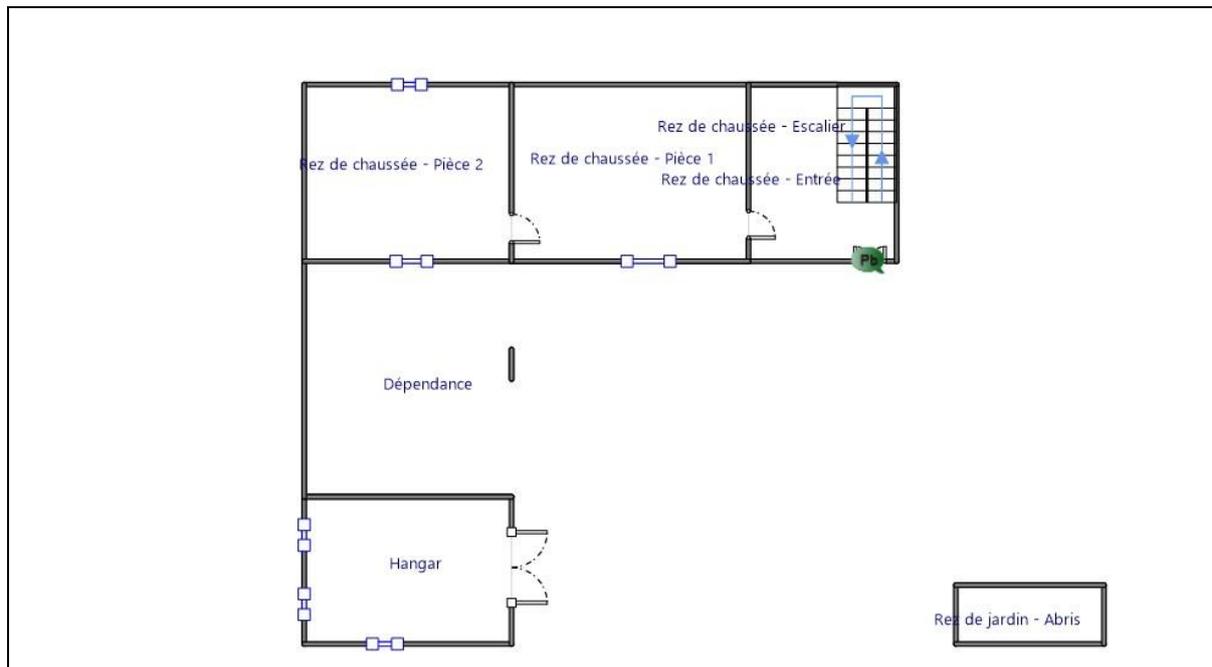
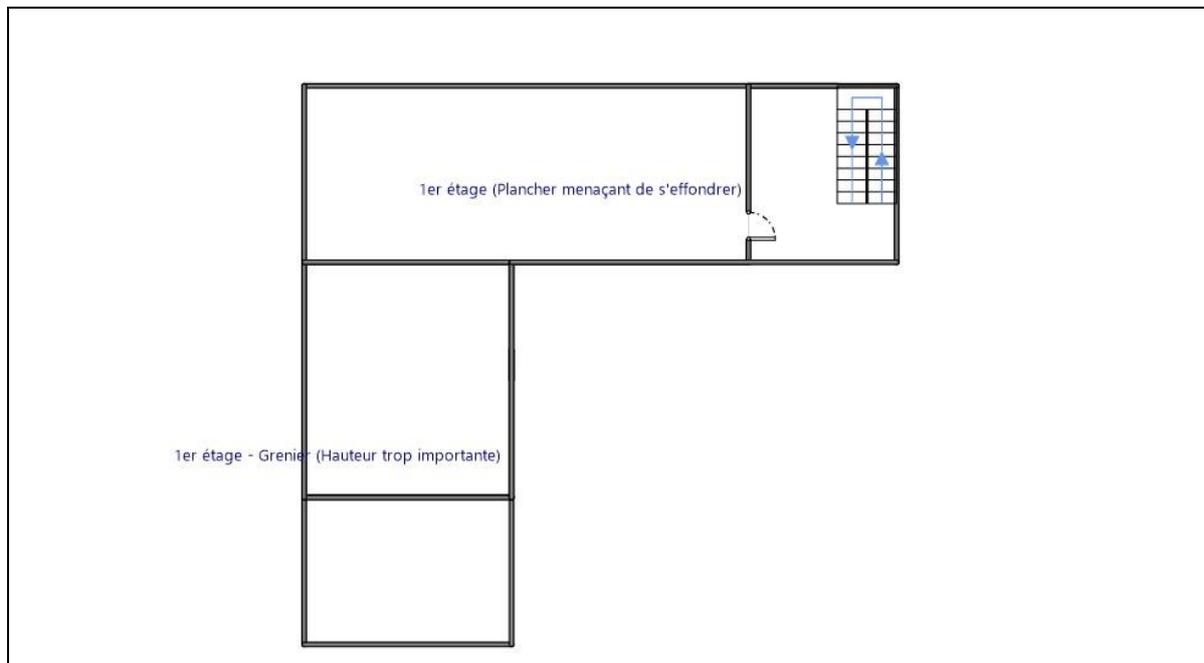
Localisation des mesures sur croquis de repérage

Du fait de la présence de revêtements contenant du plomb au-delà des seuils en vigueur et de la nature des dégradations constatées (non dégradé, non visible, état d'usage) sur certaines unités de diagnostic, le propriétaire doit veiller à l'entretien des revêtements recouvrant les unités de diagnostic de classe 1 et 2, afin d'éviter leur dégradation future.

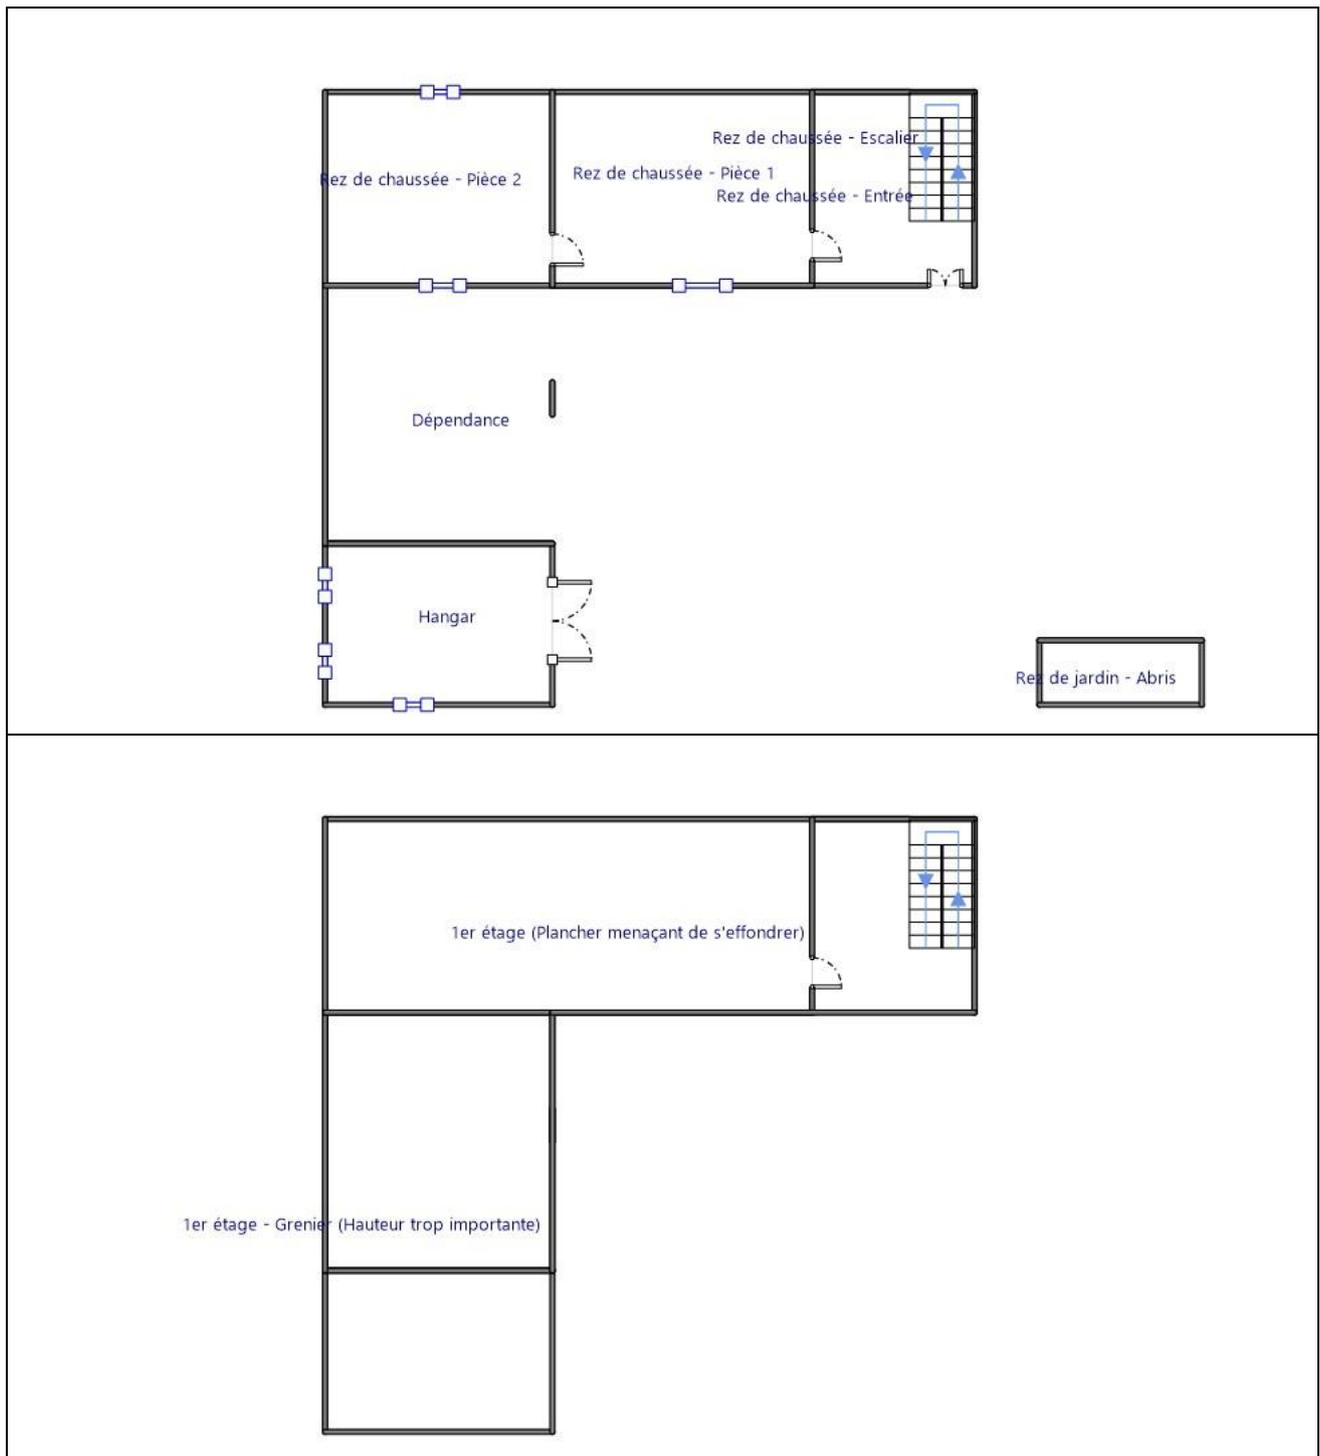
Visite effectuée le **05/04/2022**Fait à **ORIEUX**, le **05/04/2022****Par : EGARNES Roger****Annexe – Croquis de repérage**

Localisation	Liste des ouvrages, parties d'ouvrages	Observations et constatations diverses
Général	-	Le diagnostic se limite aux zones rendues visibles et accessibles par le propriétaire Il a été repéré des traces d'insectes à larves xylophages, ainsi que d'autres agents de dégradations biologiques du bois.
