EXPERTISE

MAISON VILLEMUR
LIEU DIT GARENNE
31 - FALGA

DIAGNOSTIC GEOTECHNIQUE

Affaire : n° P16-0414 TLS

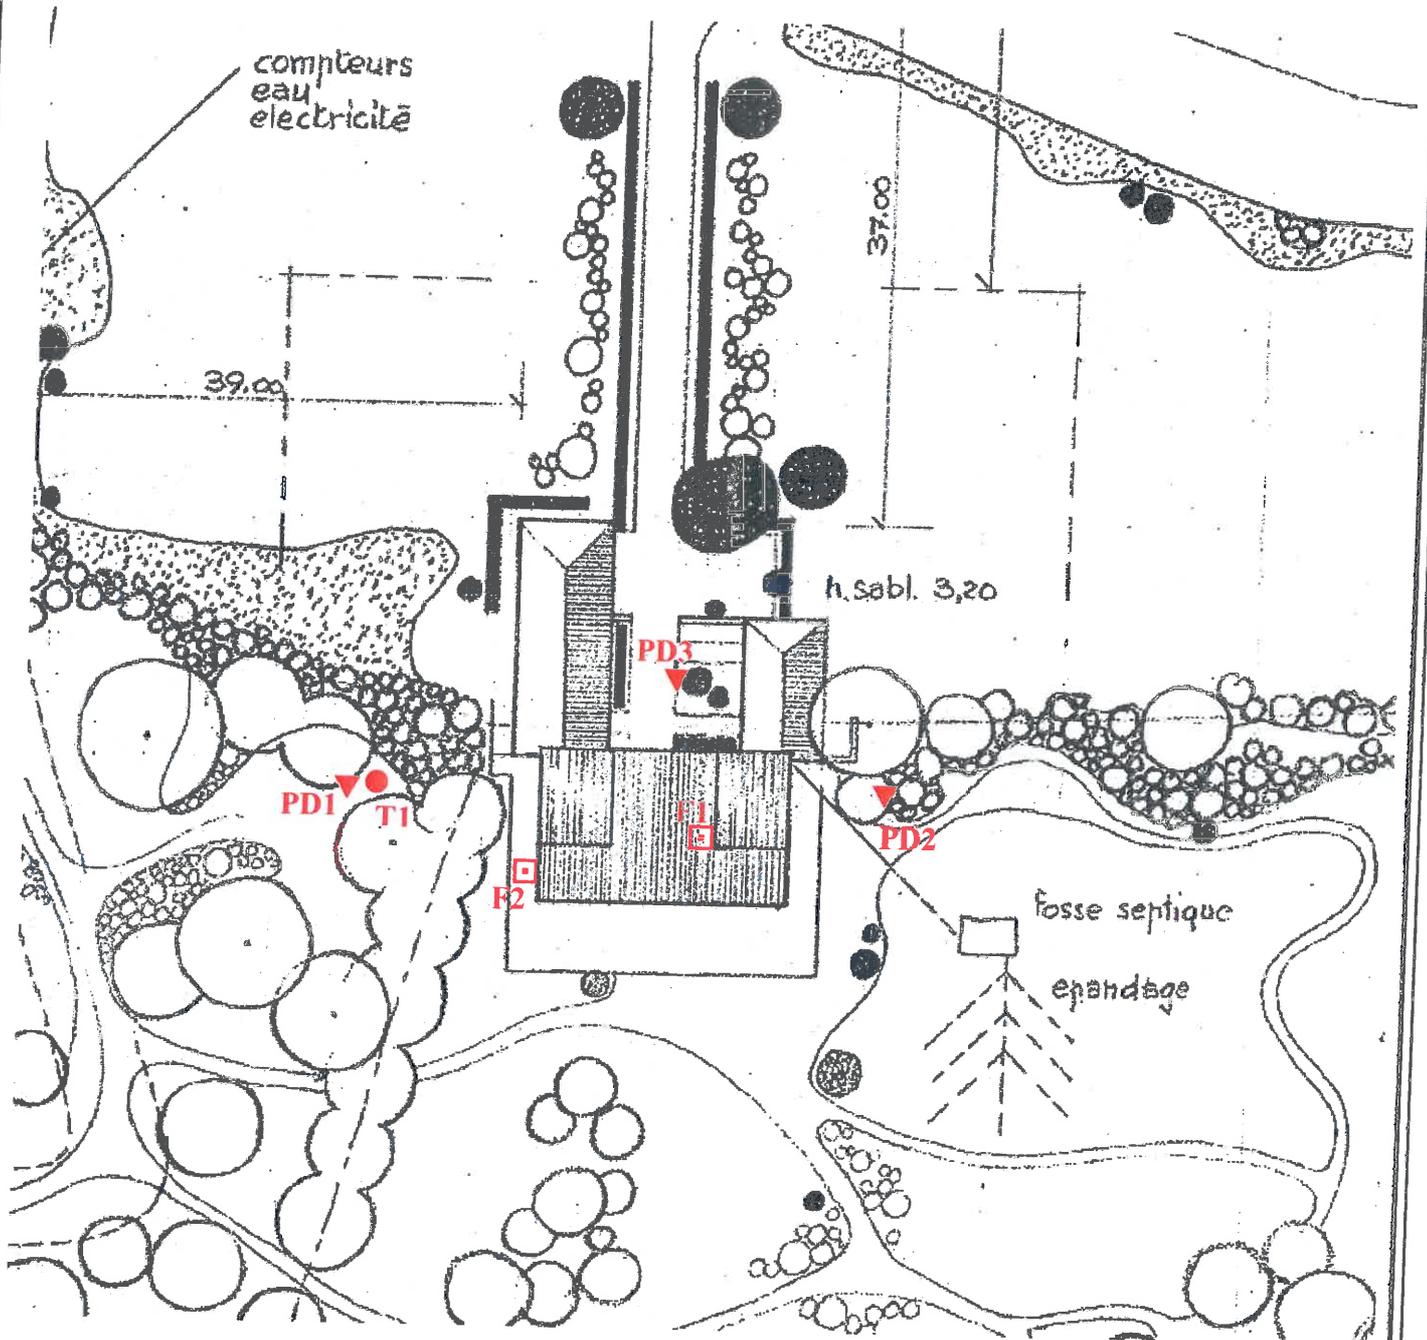
Figure n° 2 / Annexe A

Les sondages sont implantés en figure n°2 de l'annexe A.

Implantation des sondages

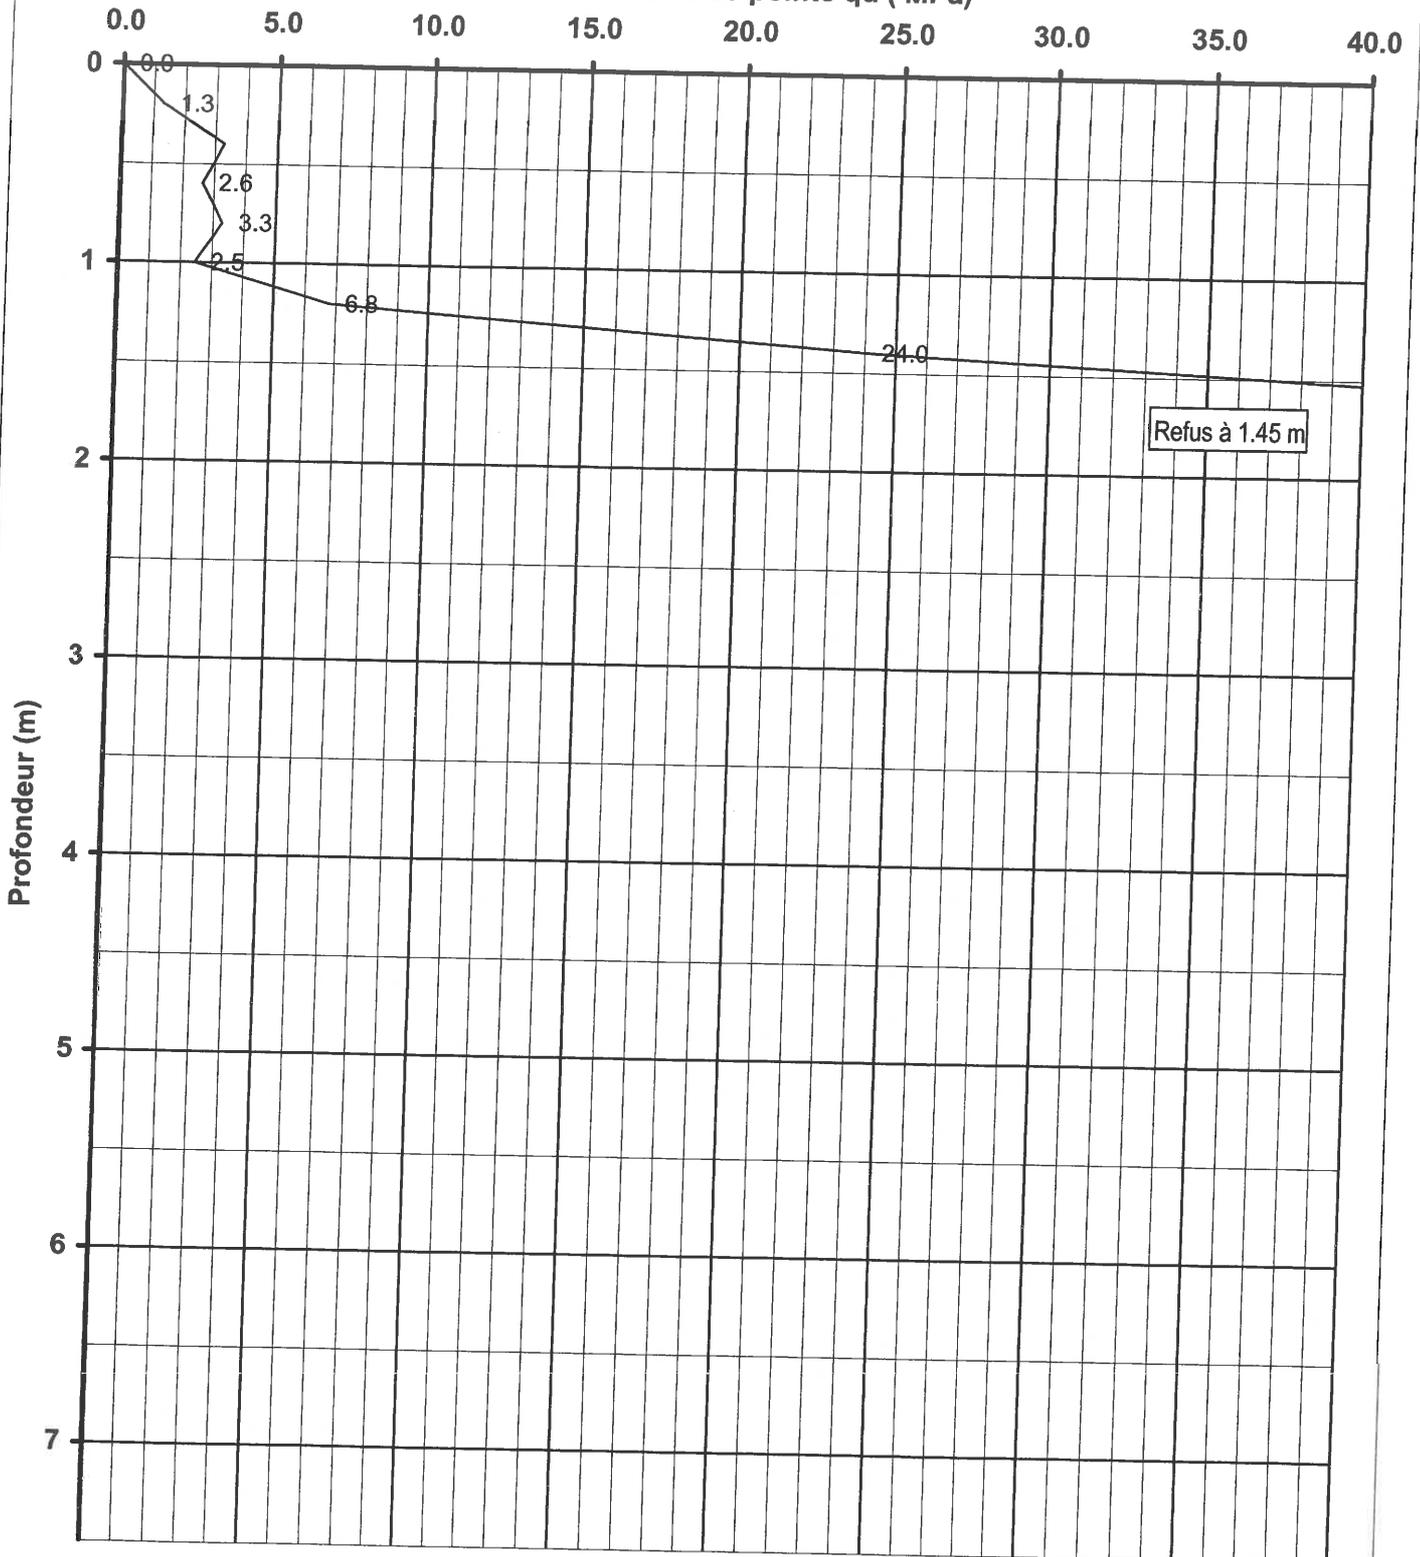
La coupe du sondage T1 et l'interprétation des pénétromètres PD1 à PD3 (résultats en annexe B) font apparaître la succession géologique suivante, sous la terre végétale :

a) Jusqu'à 0,9 – 1,2 m/TA à l'aval : un limon argileux

Le sondage T1 permet de visualiser un limon argilo-calcaire rougeâtre contenant des graviers et racines. Ce limon présente des caractéristiques mécaniques assez faibles : $q_d = 1,3$ à $3,3$ MPa (PD1). En PD2, on mesure $q_d = 5,3$ à $21,9$ MPa, il s'agit vraisemblablement d'un pic de dessiccation.

On notera que les sondages T1 et PD1 sont situés à environ 1,5 m plus bas que le niveau de la terrasse de la maison.

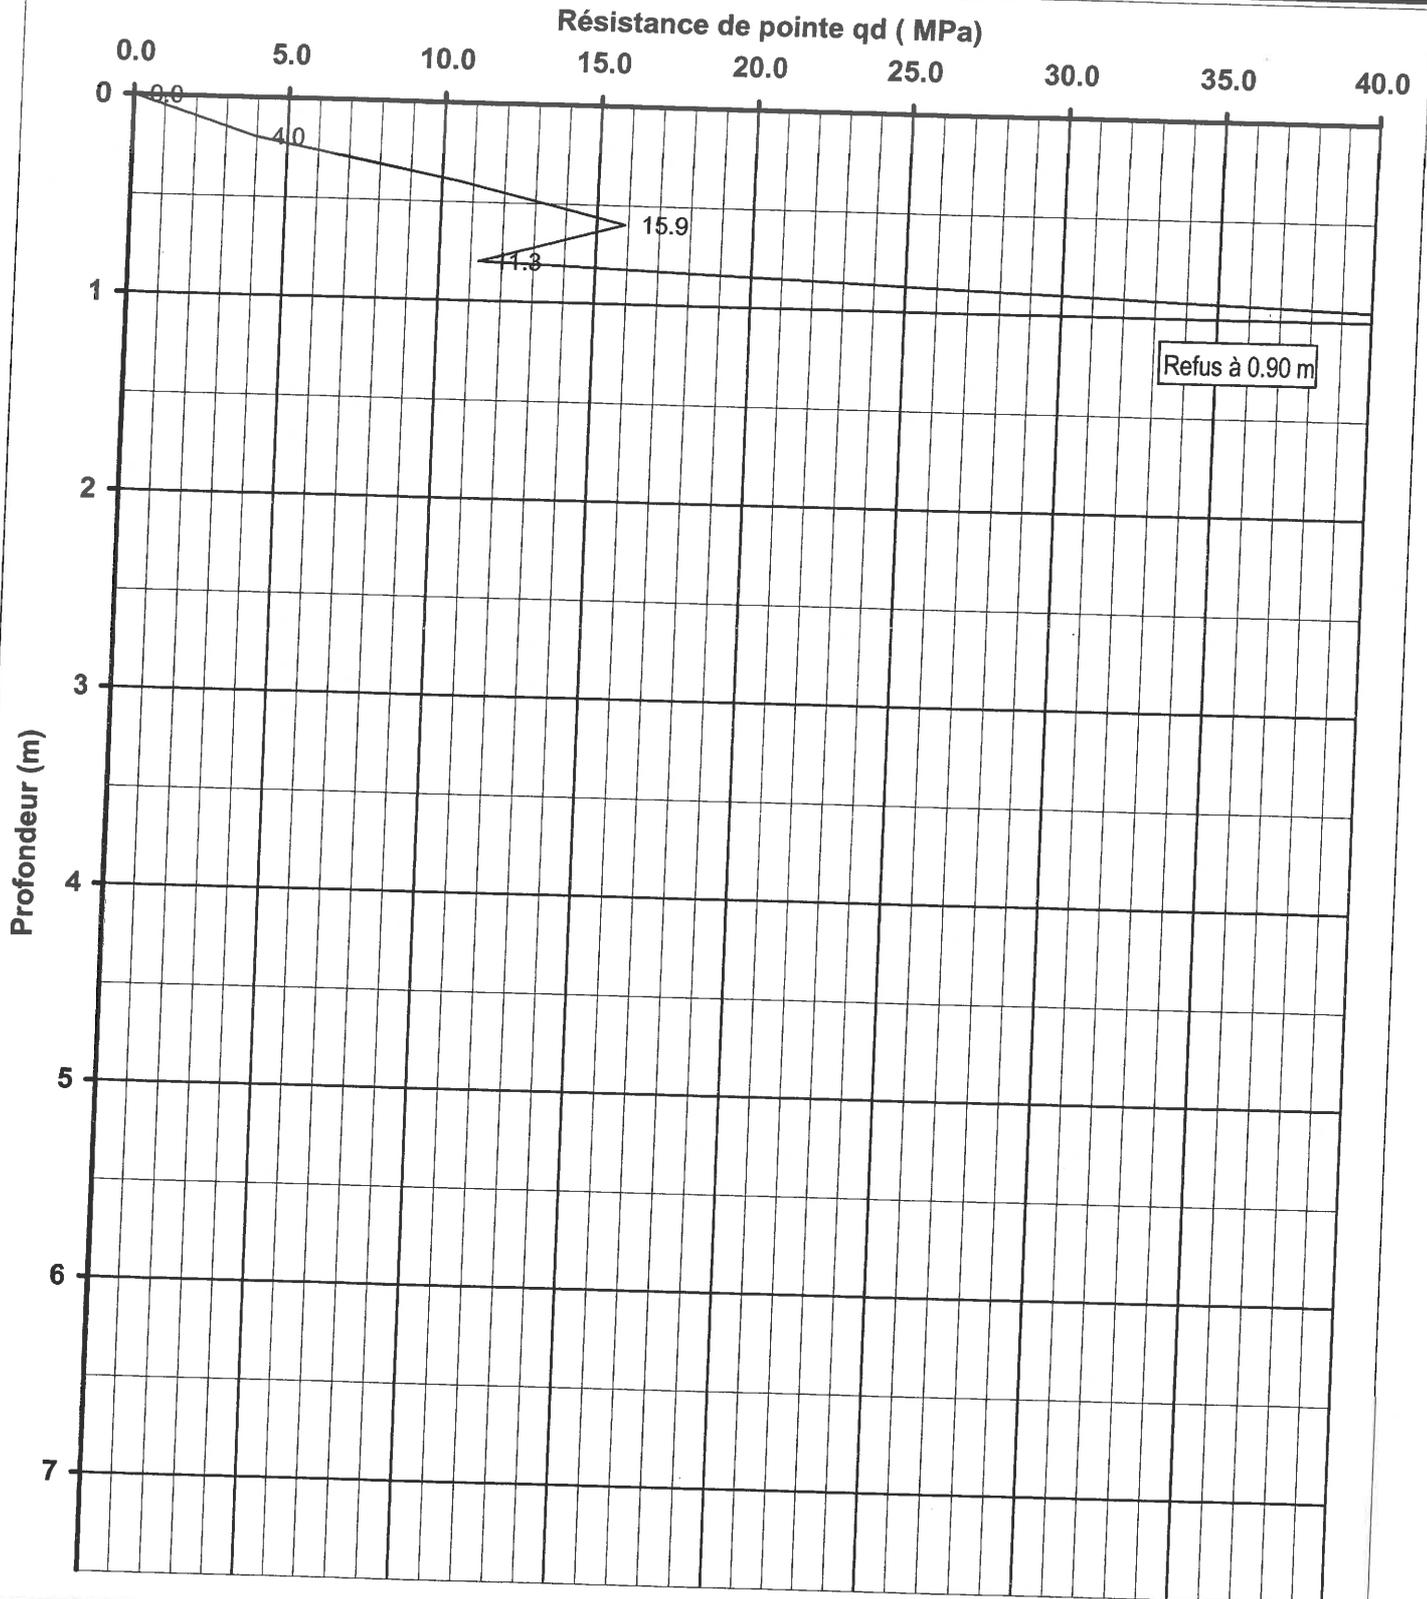
A l'amont du terrain, le sondage PD3 indique que nous sommes directement en présence d'un horizon très compact q_d croissant de 4 à 40 MPa. Il s'agit probablement du calcaire décrit par la notice du BRGM.

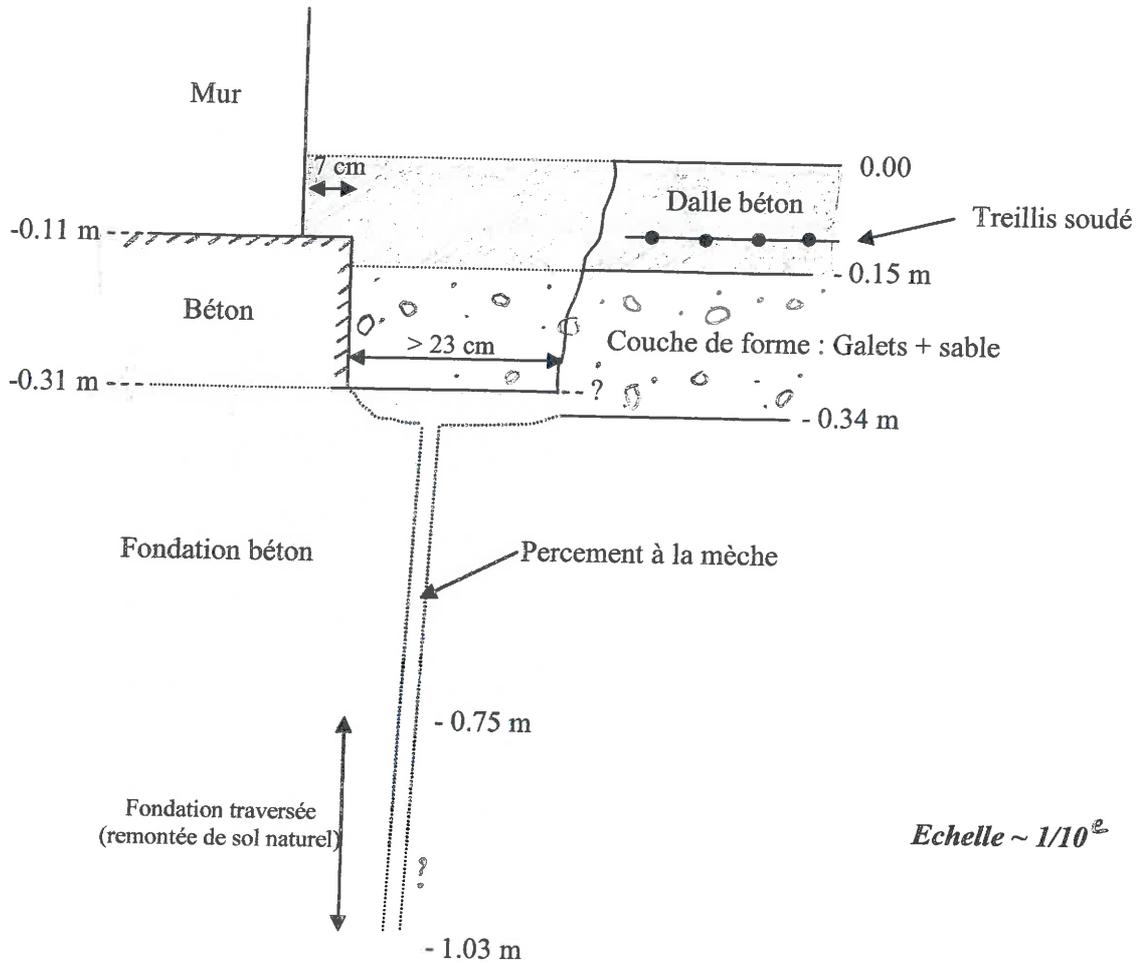
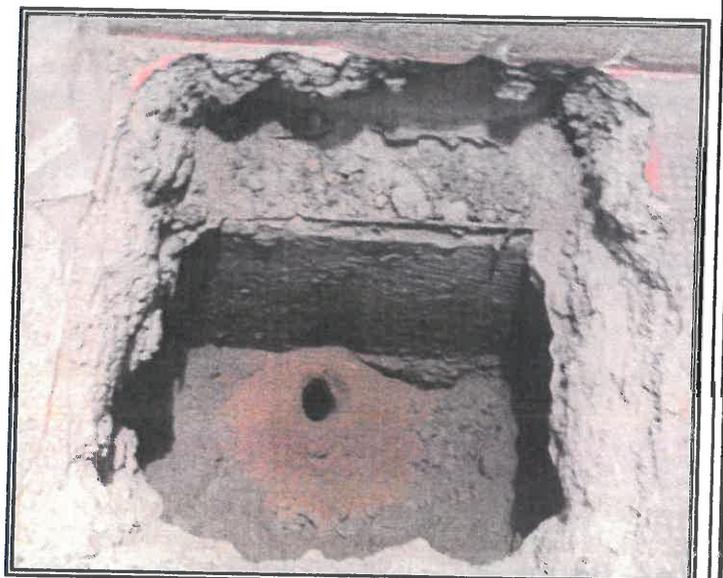
Coupe de fondation F1

Les relevés des fouilles se trouvent aussi en annexe B. La fouille F1 a été réalisée depuis l'intérieur de la maison, contre le mur de refend Sud. Cette fouille a permis de reconnaître une fondation de type semelles filante, en béton d'aspect sain. Les dimensions géométriques de la fondation sont les suivantes :

- encastrement : compris entre - 0.75 et - 1.0 m/TA ;
- épaisseur : comprise entre 45 et 70 cm ;
- débord intérieur : > 30 cm ;
- au vu du débord important de la fondation, celle-ci a été traversée à la mèche ; c'est pourquoi nous n'avons pas déterminé de manière précise l'encastrement de fondation ;
- au-dessus de la fondation, on a un soubassement en béton de bonne qualité, de 7 cm de débord intérieur.

Cette fouille nous a aussi permis de visualiser la structure de dallage suivante :

- 15 cm de dalle en béton armé (treillis soudé en partie basse de la dalle) ;
- Couche de forme : Galets et sables (\varnothing 80 mm), ép. > 34 cm ;
- La dalle est appuyée sur le soubassement en béton.

Percement de la fondation à la mèche jusqu'à 1.03 m : nous avons traversé la fondation.

La dalle est appuyée sur le soubassement en béton.

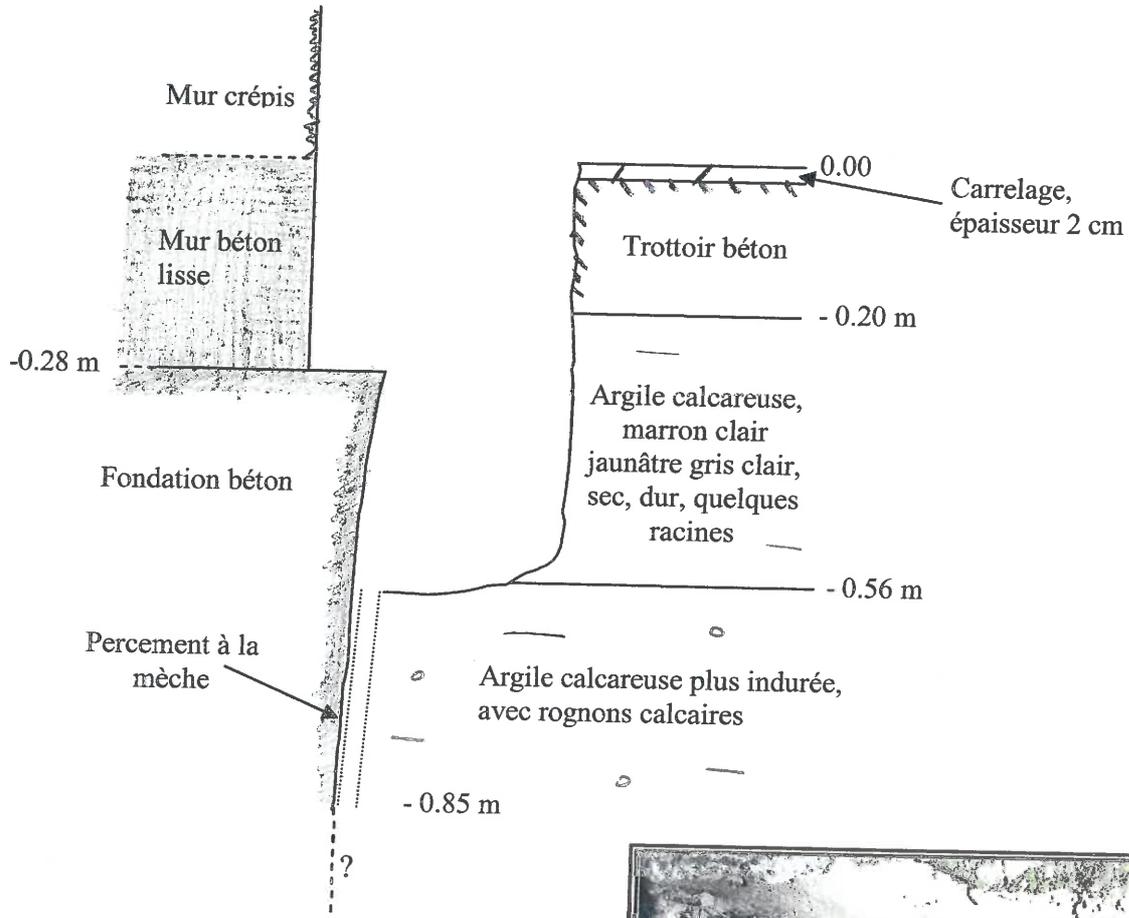
Coupe de fondation F2

La fouille F2 a été réalisée depuis l'extérieur, contre le mur de façade Nord-ouest. Cette fouille a permis de reconnaître une fondation de type semelles filante, en béton d'aspect sain. Les dimensions géométriques de la fondation sont les suivantes :

- encastrement : > 0,85 m/TA ;
- épaisseur : > 0,55 m
- débord extérieur : 10 cm se réduisant progressivement vers la base.
- en raison de la forte compacité du sol, la base de la fondation n'a pas pu être atteinte.

Observation : Mèche bloquée à - 0.85 m/TA.

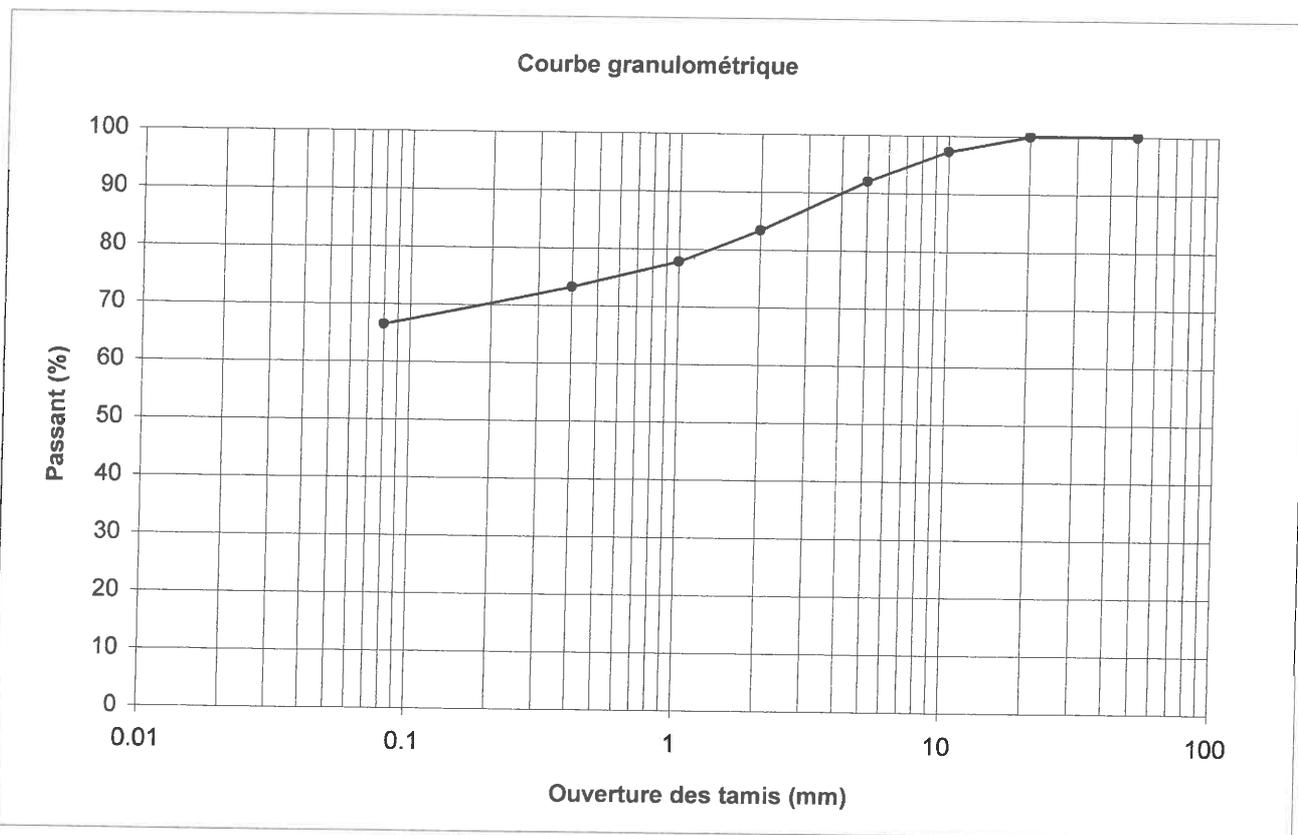
Sondage : T1 Prof. (m) : 0.00 / 0.90

- Entre 0 et 0,9 m/TA :
 - o selon le GTR : **A2** ;
 - o la valeur au bleu est modérée : VB = 3,8 g/100g ;
 - o la teneur en eau indique un **échantillon desséché** : w = 10,3 %.

Nature : Limon argileux, calcaireux, marron rougeâtre, avec
graviers et racines, desséché.

tamis d (mm)	100	80	50	20	10
passant (%)	100.0	100.0	100.0	100.0	97.4

tamis d (mm)	5	2	1	0.4	0.08
passant (%)	92.1	83.4	77.8	73.3	66.4

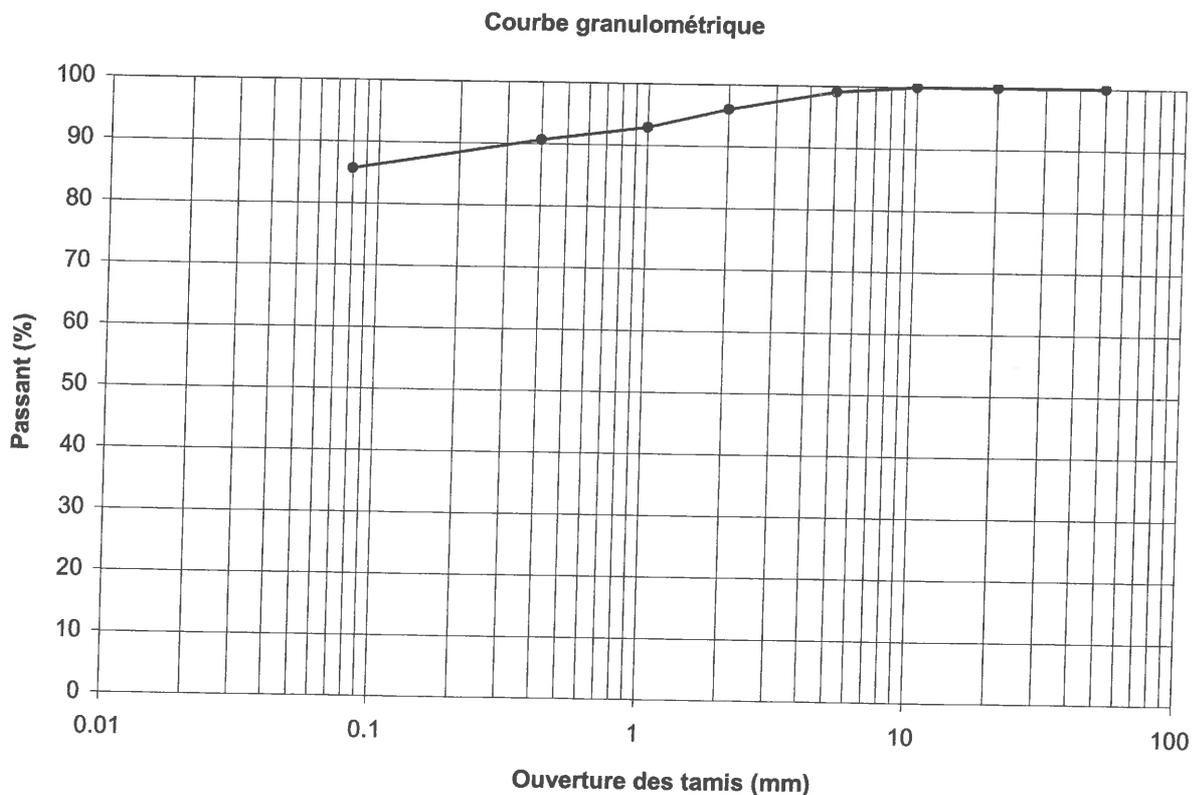
Sondage : T1 Prof. (m) : 2.50 / 3.50

- De 2,5 à 3,5 m/TA :
 - o selon le GTR : A1 ;
 - o la valeur au bleu est faible : $VB = 1,9 \text{ g}/100\text{g}$;
 - o la teneur en eau indique un état hydrique déficitaire : $w = 14 \%$.

Nature : Argile limoneuse, marneuse calcaire,
marron beige, avec rares graviers.

tamis d (mm)	100	80	50	20	10
passant (%)	100.0	100.0	100.0	100.0	100.0

tamis d (mm)	5	2	1	0.4	0.08
passant (%)	99.1	96.0	92.9	90.6	85.6
