BARRAQUE

Résumé de l'expertise n° 21/M/16309/FZF

Adresse : **57 Rue du Pic du Midi**

Diagnostic de performance énergétique – logement (6.1)

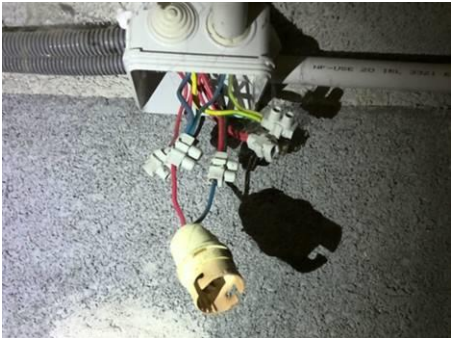
<p>Photo PhEle001 Libellé de l'anomalie : B7.3 d L'installation électrique comporte au moins une connexion avec une partie active nue sous tension accessible. Remarques : Présence de connexion de matériel électrique présentant des parties actives nues sous tension ; Faire intervenir un électricien qualifié afin de remplacer les matériels présentant des parties actives nues sous tension</p>

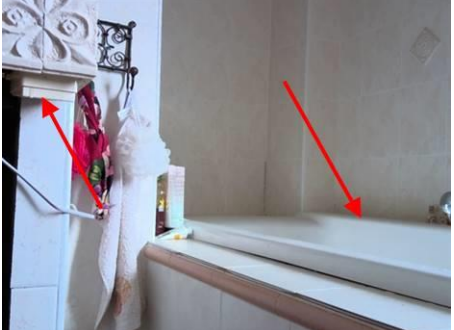
<p>Photo PhEle002 Libellé de l'anomalie : B6.3.1 a Local contenant une baignoire ou une douche : l'installation électrique ne répond pas aux prescriptions particulières appliquées à ce local (adéquation entre l'emplacement où est installé le matériel électrique et les caractéristiques de ce dernier - respect des règles de protection contre les chocs électriques liées aux zones). Remarques : Présence de matériel électrique inadapté placé en zone 2 d'un local contenant une douche ou une baignoire ; Faire intervenir un électricien qualifié afin de supprimer le matériel électrique inadapté ou le remplacer par du matériel adapté</p>

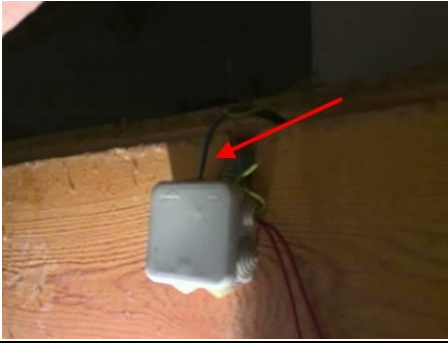
Photo PhEle004

Libellé de l'anomalie : B8.3 e Au moins un conducteur isolé n'est pas placé sur toute sa longueur dans un conduit, une goulotte ou une plinthe ou une huisserie, en matière isolante ou métallique, jusqu'à sa pénétration dans le matériel électrique qu'il alimente.
