# SUD DIAGNOSTIC BATIMENT

## Dossier Technique Immobilier

Numéro de dossier : 2020/12/23-02910D

Adresse : ..... **6 ALLEE DU LHERIS**

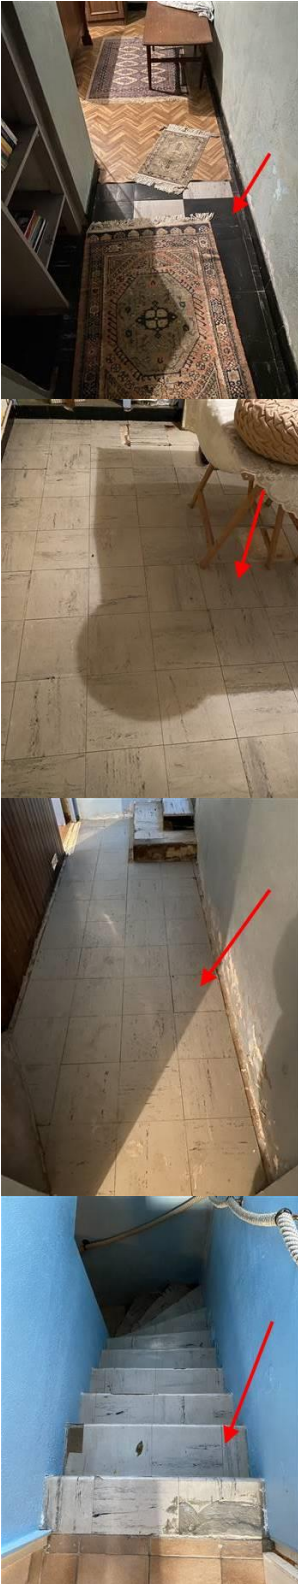
Localisation	Identifiant + Description	Conclusion (justification)	Etat de conservation** et préconisations*	Photo
Sous-Sol - Cage d'escalier	<p><u>Identifiant:</u> ZPSO-001  <u>Description:</u> Dalles plastiques</p>	Présence d'amiante (sur jugement de l'opérateur)	<p>Matériau dégradé (étendue ponctuelle)</p> <p><b>Résultat</b> AC1**</p> <p><b>Préconisation :</b> Il est recommandé de réaliser une action corrective de premier niveau.</p> <p><b>Recommandation :</b> Voir les Mesures d'ordre général – Obligations réglementaires</p>

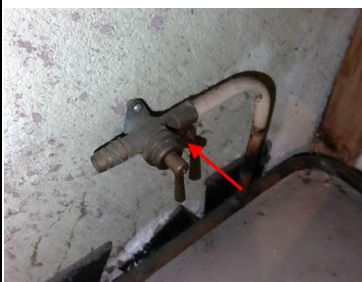
Points de contrôle <sup>(3)</sup> (selon la norme)	Anomalies observées (A1 <sup>(4)</sup> , A2 <sup>(5)</sup> , DGI <sup>(6)</sup> , 32c <sup>(7)</sup> )	Libellé des anomalies et recommandations	Photos
C.7 - 8c Robinet de commande d'appareil	DGI	Au moins un robinet de commande d'un appareil alimenté en gaz de réseau est muni d'un about porte caoutchouc non démontable (Robinet en attente)  Remarques : (Sous-sol pièce 2) Le matériel n'est pas autorisé ; Faire intervenir un installateur gaz qualifié afin de remplacer le matériel existant par du matériel autorisé Risque(s) constaté(s) : Dégagement de gaz et donc un risque d'explosion

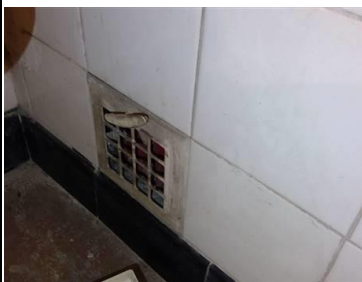
C.14 - 19.8 Ventilation du local - Aménée d'air	A2	Le dispositif de l'amenée d'air du local équipé ou prévu pour un appareil d'utilisation est obturable. (Robinet en attente)  Remarques : (Sous-sol pièce 2) Présence d'un grille d'amenée d'air obturable ; Remplacer la grille d'amenée d'air obturable par une grille d'amenée d'air non obturable Risque(s) constaté(s) : Risque d'intoxication au monoxyde de carbone (CO) causée par une mauvaise combustion

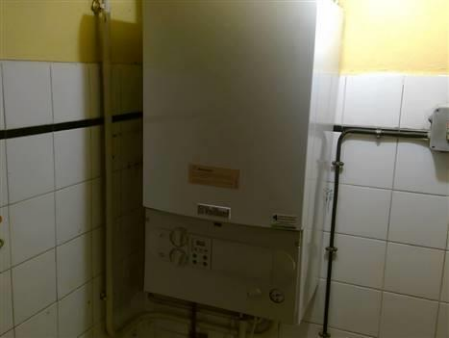
<p>Photo n° PhGaz001 Localisation : Sous-sol pièce 2 Chaudière VAILLANT (Type : Etanche) Localisation sur croquis : G1</p>

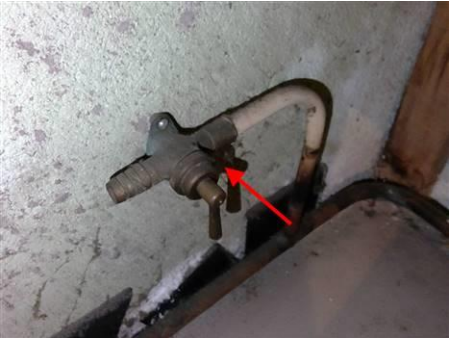
<p>Photo n° PhGaz002 8c : au moins un robinet de commande d'un appareil alimenté en gaz de réseau est muni d'un about porte caoutchouc non démontable (Sous-sol pièce 2) Le matériel n'est pas autorisé; Faire intervenir un installateur gaz qualifié afin de remplacer le matériel existant par du matériel autorisé</p>

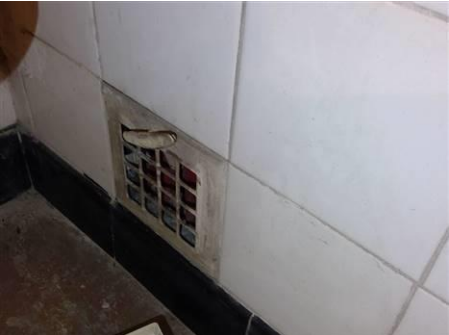
<p>Photo n° PhGaz003 19.8 : le dispositif de l'amenée d'air du local équipé ou prévu pour un appareil d'utilisation est obturable. (Sous-sol pièce 2) Présence d'un grille d'amenée d'air obturable; Remplacer la grille d'amenée d'air obturable par une grille d'amenée d'air non obturable</p>

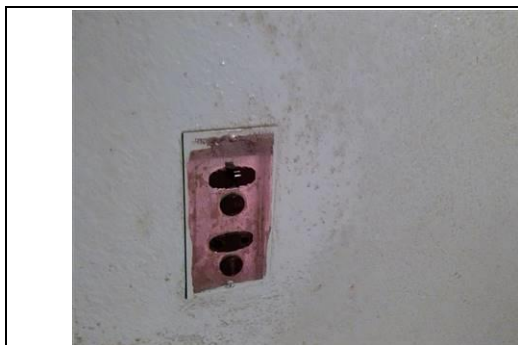
Photo PhEle001

Libellé de l'anomalie : B8.3 a L'installation comporte au moins un matériel électrique vétuste.
