# Résumé de l'expertise n° 645 11.01.21

Adresse : ..... **63 chemin du Bernet**

Commune : ..... **65300 TAJAN**

## Rapport de mission de repérage des matériaux et produits contenant de l'amiante pour l'établissement du constat établi à l'occasion de la vente d'un immeuble bâti (listes A et B de l'annexe 13-9 du Code de la Santé publique)

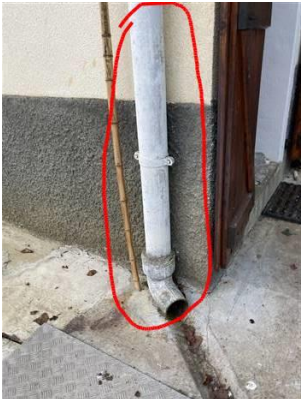
Localisation	Identifiant + Description	Conclusion (justification)	Etat de conservation** et préconisations*	Photo
Extérieur - Façade Est	<p><u>Identifiant:</u> M001</p> <p><u>Description:</u> Descentes d'eaux pluviales en amiante-ciment (x2)</p> <p><u>Liste selon annexe.13-9 du CSP :</u> B</p>	Présence d'amiante (Sur jugement de l'opérateur)	<p>Matériau non dégradé</p> <p><b>Résultat</b> EP**</p> <p><b>Préconisation :</b> Il est recommandé de réaliser une évaluation périodique.</p>

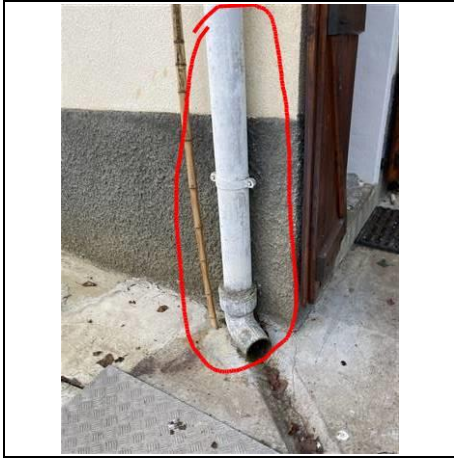
Localisation : Extérieur - Façade Est  
 Ouvrage : Conduits de fluides (air, eau, autres fluides)  
 Description : Descentes d'eaux pluviales en amiante-ciment (x2)

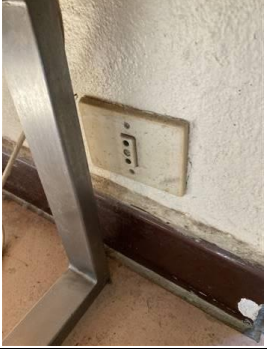
N° Article (1)	Libellé des anomalies	N° Article (2)	Libellé des mesures compensatoires (3) correctement mises en œuvre	Photos
B3.3.6 a1	<p>Au moins un socle de prise de courant ne comporte pas de broche de terre.                      Remarques : Il est recommandé de faire intervenir un professionnel qualifié afin d'équiper tous les socles de prises de courant d'une broche de terre.                      L'installation d'un dispositif différentiel de 30 mA permet de compenser cette anomalie. (Ensemble des locaux)</p>	B3.3.6 1	<p>Alors que des socles de prise de courant ou des circuits de l'installation ne sont pas reliés à la terre (B.3.3.6 a1), a2 et a3), la mesure compensatoire suivante est correctement mise en œuvre :                      - protection du (des) CIRCUIT (s) concerné (s) ou de l'ensemble de l'installation électrique par au moins un dispositif différentiel à haute sensibilité = 30 mA.</p>

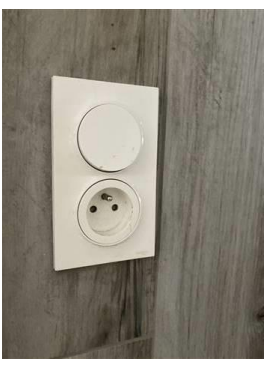
B3.3.6 a2	<p>Au moins un socle de prise de courant comporte une broche de terre non reliée à la terre.                      Remarques : Il existe au moins un socle de prise de courant équipé d'une broche de terre non reliée à la terre.                      Il est recommandé de faire intervenir un professionnel qualifié afin de mettre ce point de contrôle en conformité.                      L'installation d'un dispositif différentiel haute sensibilité de 30 mA permet de compenser cette anomalie. (Rez-de-chaussée - Salle d'eau 1)</p>	B3.3.6 1	<p>Alors que des socles de prise de courant ou des circuits de l'installation ne sont pas reliés à la terre (B.3.3.6 a1), a2 et a3), la mesure compensatoire suivante est correctement mise en œuvre :                      - protection du (des) CIRCUIT (s) concerné (s) ou de l'ensemble de l'installation électrique par au moins un dispositif différentiel à haute sensibilité = 30 mA.</p>

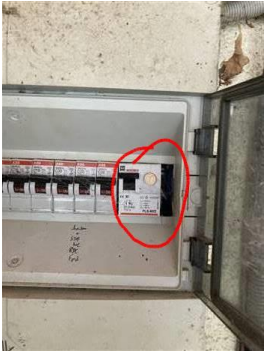
B4.3 j1	<p>Le courant assigné de l'interrupteur différentiel placé en aval du disjoncteur de branchement n'est pas adapté.                      Remarques : Il est recommandé de faire intervenir un professionnel qualifié afin d'installer un dispositif différentiel adapté simultanément :                      1) à la plage de réglage du disjoncteur de branchement placé immédiatement en amont,                      2) à la présence d'un circuit de 32 A et/ou d'un circuit de chauffage électrique.                      Dans ce cas de figure, le courant assigné de ce dispositif doit être, au minimum de 45 A (plus communément, dans le commerce, 63 A).</p>

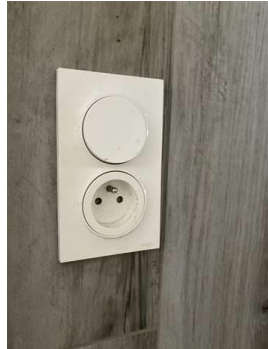
N° Article (1)	Libellé des anomalies	N° Article (2)	Libellé des mesures compensatoires (3) correctement mises en œuvre	Photos
B6.3.1 a	Local contenant une baignoire ou une douche : l'installation électrique ne répond pas aux prescriptions particulières appliquées à ce local (adéquation entre l'emplacement où est installé le matériel électrique et les caractéristiques de ce dernier - respect des règles de protection contre les chocs électriques liées aux zones). Remarques : Présence de socles de prise de courant non reliés à la terre. Il est recommandé de faire intervenir un professionnel qualifié afin de mettre ce point de contrôle en conformité. (Rez-de-chaussée - Salle d'eau 1)
