Propriétaire et adresse du bien immobilier :

Monsieur et Madame CRESPIN
25 RUE DE HAYET
65380 LANNE

ANNEXES**Au rapport de mission de repérage n° 2008/CRESPIN/3257****Informations conformes à l'annexe III de l'arrêté du 12 décembre 2012**

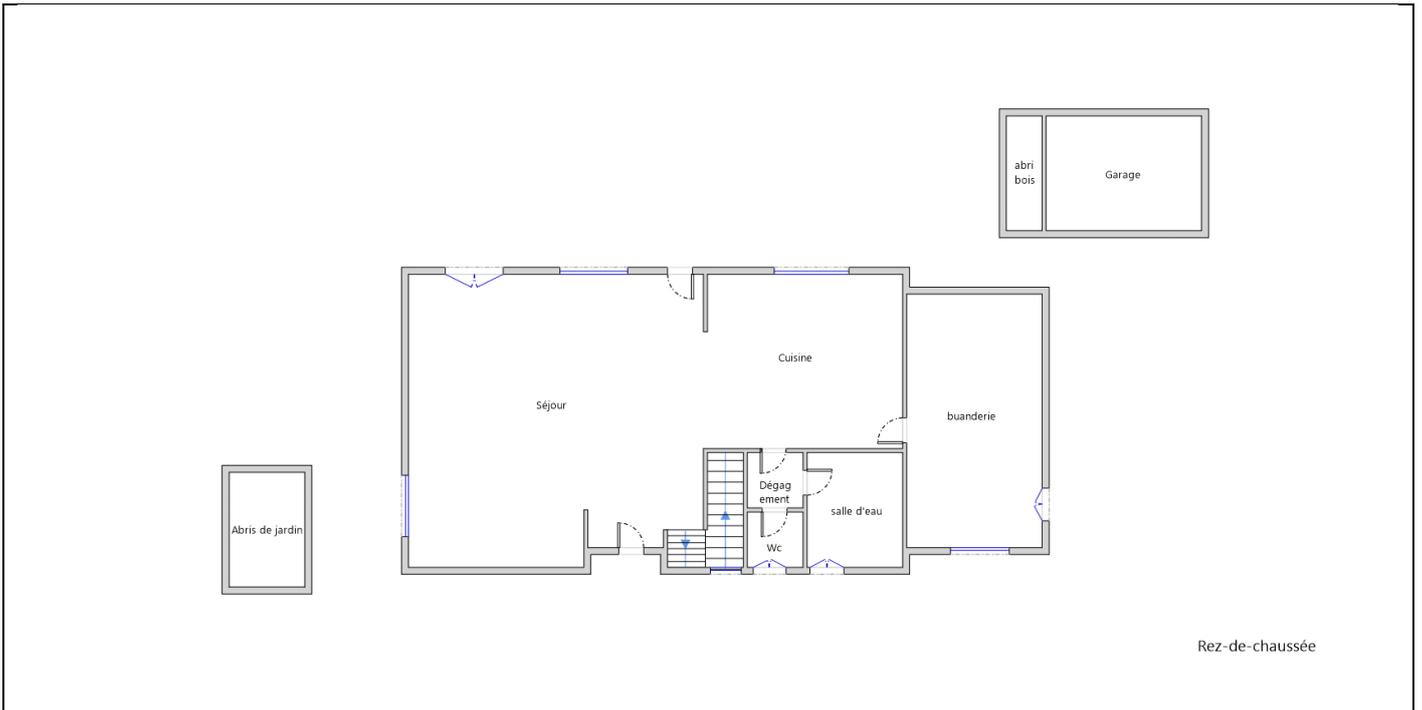
7.1 - Annexe - Schéma de repérage

**Planche (croquis) de repérage technique effectué par le cabinet : Maison du Diag, auteur : LEQUEUVRE Anthony
Dossier n° 2008/CRESPIN/3257 du 30/11/2020
Adresse du bien : 25 RUE DE HAYET 65380 LANNE**

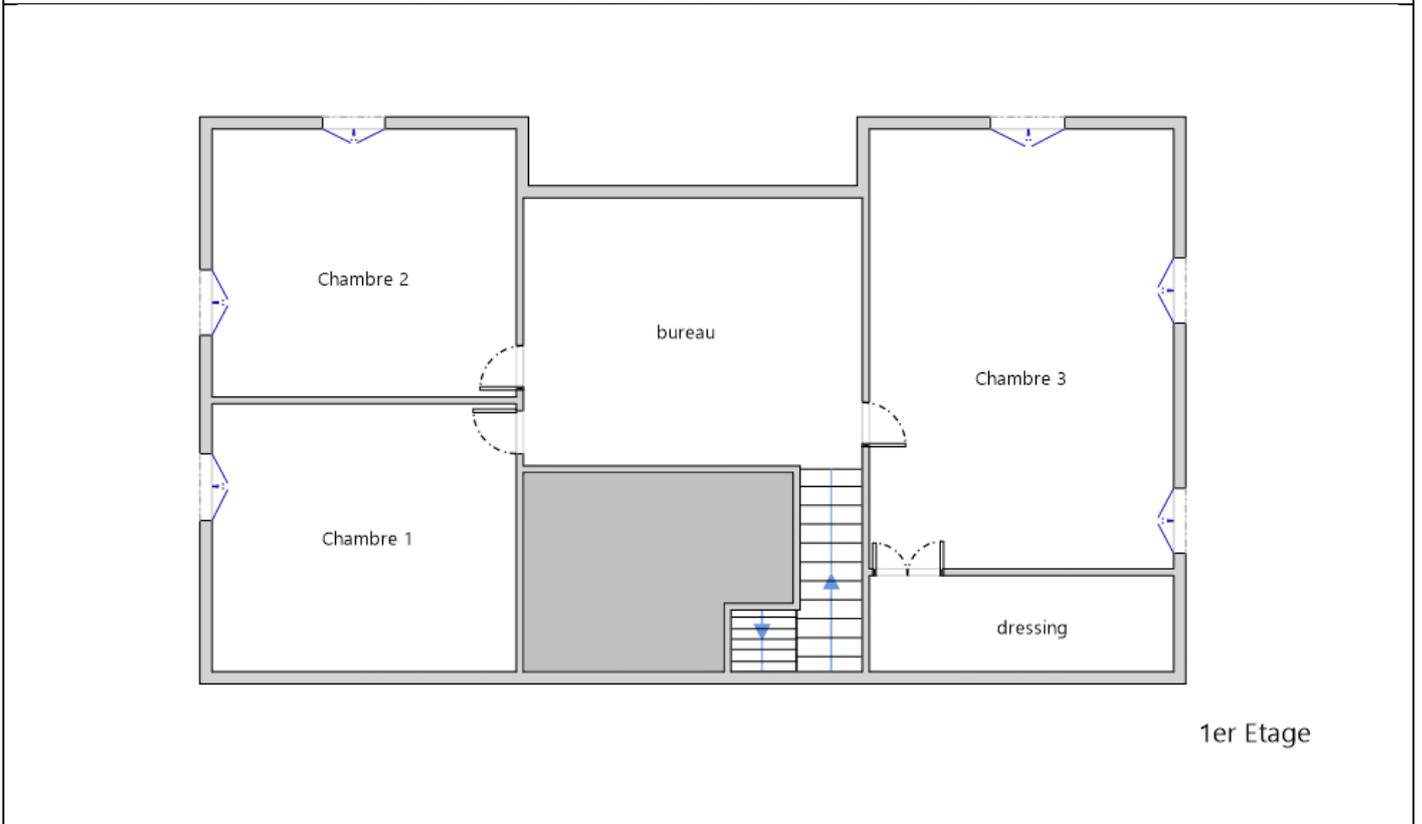
**Planche (croquis) de repérage technique effectué par le cabinet : Maison du Diag, auteur : LEQUEUVRE Anthony
Dossier n° 2008/CRESPIN/3257 du 30/11/2020
Adresse du bien : 25 RUE DE HAYET 65380 LANNE**

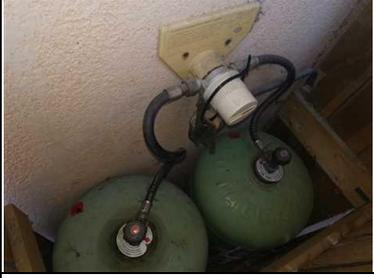
Points de contrôle ⁽³⁾ (selon la norme)	Anomalies observées (A1 ⁽⁴⁾ , A2 ⁽⁵⁾ , DGI ⁽⁶⁾ , 32c ⁽⁷⁾)	Libellé des anomalies et recommandations	Photos
C.6 - 7d4 Lyres GPL	A1	La date limite d'utilisation de la lyre GPL en caoutchouc armé n'est pas lisible ou est dépassée.

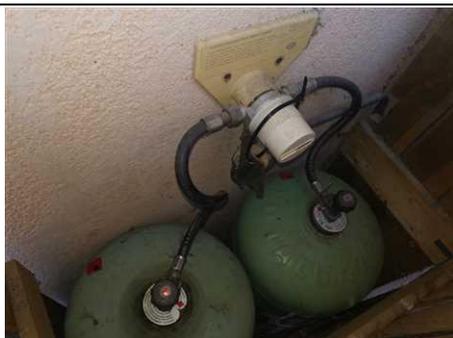
Photo n° PhGaz001
7d4 : La date limite d'utilisation de la lyre GPL en caoutchouc armé n'est pas lisible ou est dépassée.

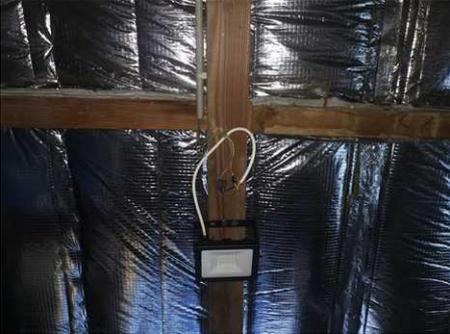
<p>Photo PhEle001 Libellé de l'anomalie : B7.3 d L'installation électrique comporte au moins une connexion avec une partie active nue sous tension accessible. Remarques : Présence de connexion de matériel électrique présentant des parties actives nues sous tension ; Faire intervenir un électricien qualifié afin de remplacer les matériels présentant des parties actives nues sous tension</p>

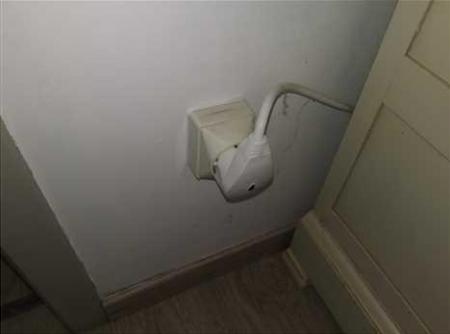
<p>Photo PhEle002 Libellé du point de contrôle : B3.3.6 a2 Au moins un socle de prise de courant comporte une broche de terre non reliée à la terre.</p>

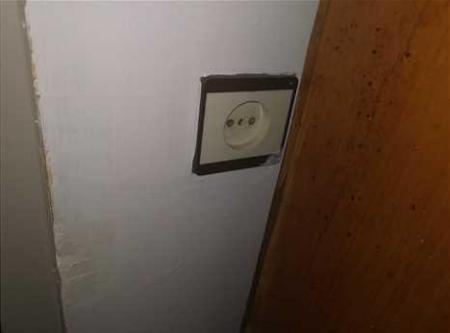
<p>Photo PhEle003 Libellé du point de contrôle : B3.3.6 a1 Au moins un socle de prise de courant ne comporte pas de broche de terre.</p>

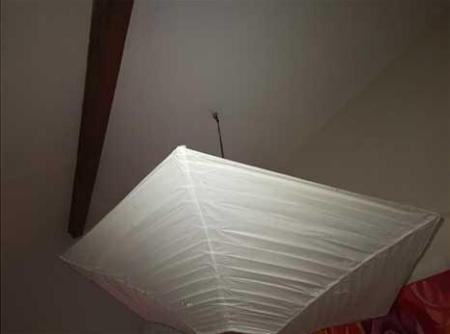
<p>Photo PhEle004 Libellé du point de contrôle : B3.3.6 a3 Au moins un circuit (n'alimentant pas des socles de prises de courant) n'est pas relié à la terre.</p>

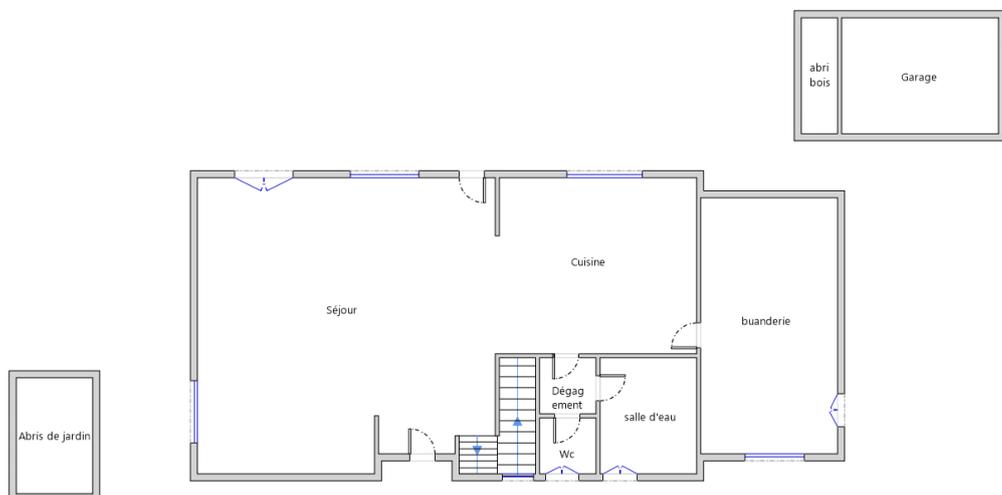
Croquis :

Rez-de-chaussée

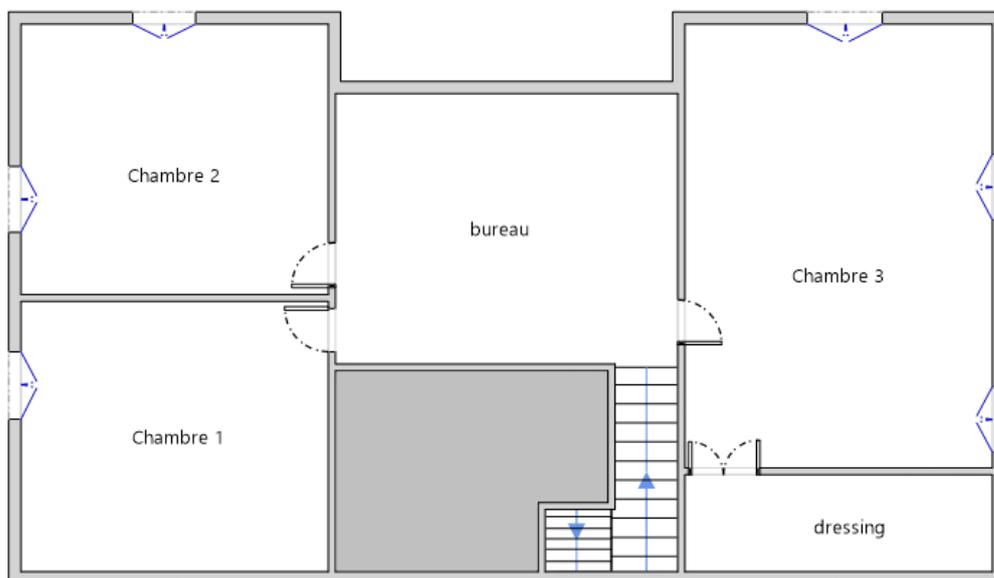
1er Etage
