Résumé de l'expertise n° 21/M/16393/RCA

Adresse : **Rue Principale**

Commune : **65250 LORTET**

Date prévisionnelle de la visite : **17/03/2021**

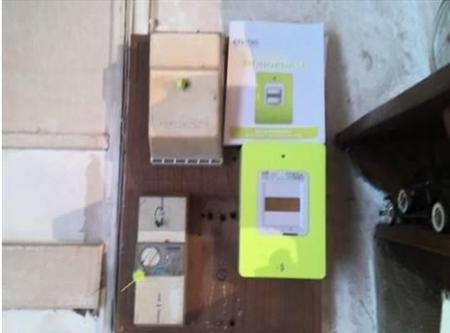
<p>Photo n° PhEle002 B11 a3 Il n'y a aucun dispositif différentiel à haute sensibilité inf. ou égal à 30 mA.</p>

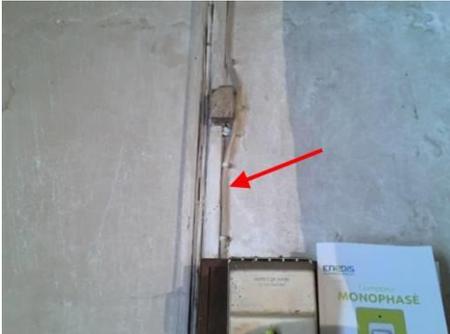
<p>Photo PhEle003 Libellé de l'anomalie : B8.3 e Au moins un conducteur isolé n'est pas placé sur toute sa longueur dans un conduit, une goulotte ou une plinthe ou une huisserie, en matière isolante ou métallique, jusqu'à sa pénétration dans le matériel électrique qu'il alimente. Remarques : Présence de conducteurs électriques non protégés mécaniquement ; Faire intervenir un électricien qualifié afin d'installer des protections mécanique sur les conducteurs non protégés</p>

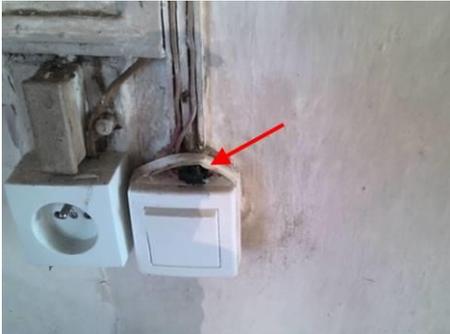
<p>Photo PhEle004 Libellé de l'anomalie : B7.3 d L'installation électrique comporte au moins une connexion avec une partie active nue sous tension accessible. Remarques : Présence de connexion de matériel électrique présentant des parties actives nues sous tension ; Faire intervenir un électricien qualifié afin de remplacer les matériels présentant des parties actives nues sous tension</p>

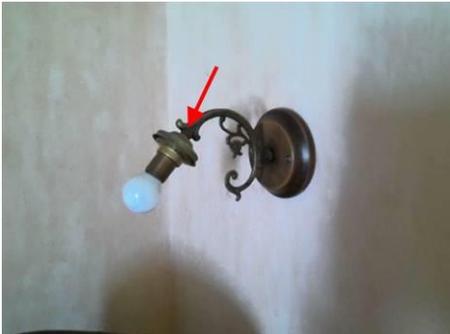
<p>Photo PhEle005 Libellé de l'anomalie : B7.3 e L'installation électrique comporte au moins un dispositif de protection avec une partie active nue sous tension accessible. Remarques : Présence de dispositif de protection de matériel électrique présentant des parties actives nues sous tension ; Faire intervenir un électricien qualifié afin de remplacer les matériels présentant des parties actives nues sous tension</p>

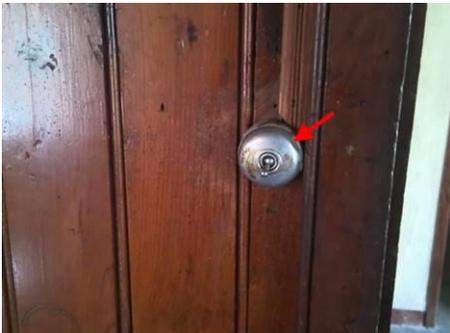
<p>Photo PhEle006 Libellé de l'anomalie : B8.3 a L'installation comporte au moins un matériel électrique vétuste. Remarques : Présence de matériel électrique vétuste (douilles, interrupteurs, socles de prise...) ; Faire intervenir un électricien qualifié afin de remplacer les matériels électriques vétustes</p>

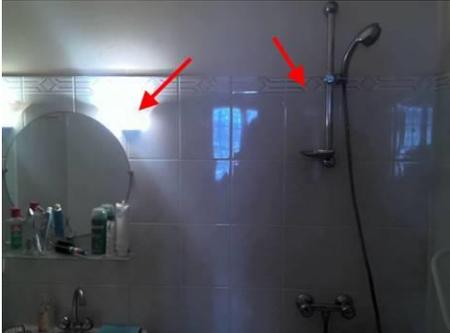
<p>Photo PhEle007 Libellé de l'anomalie : B6.3.1 a Local contenant une baignoire ou une douche : l'installation électrique ne répond pas aux prescriptions particulières appliquées à ce local (adéquation entre l'emplacement où est installé le matériel électrique et les caractéristiques de ce dernier – respect des règles de protection contre les chocs électriques liées aux zones). Remarques : Installation électrique ne répondant pas aux prescriptions particulières appliquées aux locaux contenant une baignoire ou une douche ; Faire intervenir un électricien qualifié afin de modifier l'installation pour la rendre adaptée aux locaux contenant une douche ou une baignoire</p>

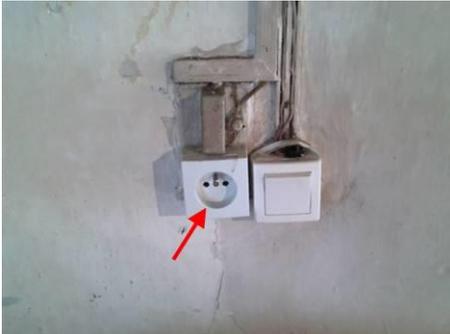
<p>Photo PhEle008 Libellé de l'anomalie : B3.3.6 a2 Au moins un socle de prise de courant comporte une broche de terre non reliée à la terre. Remarques : Présence de prises électriques comportant une broche de terre non reliée à la terre. ; Faire intervenir un électricien qualifié afin d'installer des conducteurs de protection sur les prises qui n'en sont pas équipées</p>

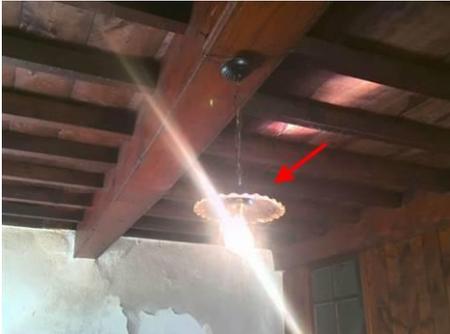
<p>Photo PhEle009 Libellé de l'anomalie : B3.3.6 a3 Au moins un circuit (n'alimentant pas des socles de prises de courant) n'est pas relié à la terre. Remarques : Présence de circuits électriques non équipés de conducteurs de protection ; Faire intervenir un électricien qualifié afin d'installer des conducteurs de protection sur les circuits qui n'en sont pas équipés</p>

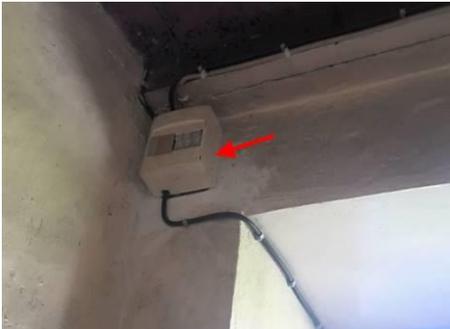
<p>Photo PhEle010 Libellé de l'anomalie : B4.3 c Plusieurs circuits disposent d'un conducteur neutre commun dont les conducteurs ne sont pas correctement protégés contre les surintensités. Remarques : Contrôle impossible: absence de tableau de répartition Présence de conducteur(s) neutre(s) commun(s) à plusieurs circuits avec des conducteurs de phase non regroupés sous la même protection contre les surintensités ; Faire intervenir un électricien qualifié afin de regrouper les conducteurs de phase sous une même protection ou de supprimer le(s) conducteur(s) neutre(s) commun(s)</p>
