Résumé de l'expertise n° 19/M/12561/RCA

Adresse : **Lieudit Le Lurus**

Commune : **32730 MONTÉGUT-ARROS**

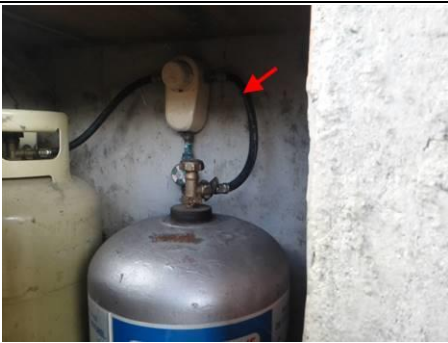
Photo n° PhGaz001
7d4 : La date limite d'utilisation de la lyre GPL en caoutchouc armé n'est pas lisible ou est dépassée. La date limite d'utilisation de la lyre GPL est dépassée; Faire intervenir un installateur gaz qualifié pour remplacer la lyre GPL

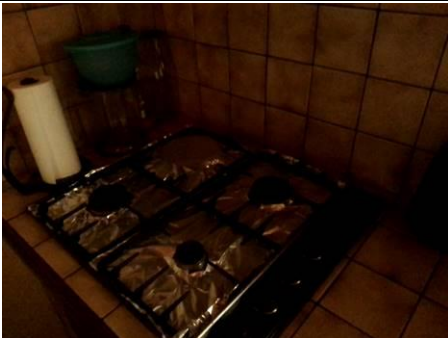
Photo n° PhGaz002
Localisation : Cuisine
Cuisinière AEG (Type : Non raccordé)

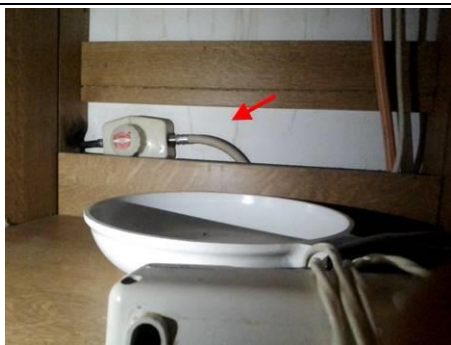
Photo n° PhGaz003

14 : la date limite d'utilisation du tuyau d'alimentation n'est pas lisible ou est dépassée. (Cuisine)

C.10 - 14 Raccordement en gaz des appareils par tuyaux non rigides	A1	La date limite d'utilisation du tuyau d'alimentation n'est pas lisible ou est dépassée. (Cuisinière AEG Plaque 4 feux) Remarques : (Cuisine) La date limite d'utilisation du tuyau non rigide est dépassée 2007 ; Faire intervenir un installateur gaz qualifié afin de remplacer le tuyau existant par un tuyau neuf

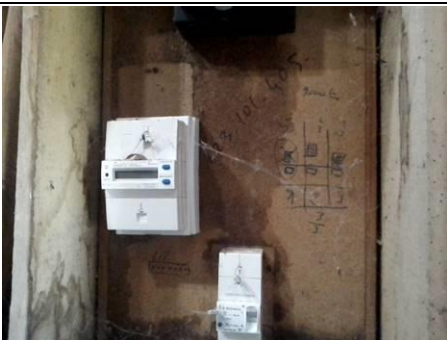
Photo du Compteur électrique

<p>Photo n° PhEle001 B11 a3 Il n'y a aucun dispositif différentiel à haute sensibilité inf. ou égal à 30 mA.</p>
 	<p>Photo PhEle002 Libellé de l'anomalie : B4.3 b Le type d'au moins un fusible ou un disjoncteur n'est plus autorisé (fusible à tabatière, à broches rechargeables, coupe-circuit à fusible de type industriel, disjoncteur réglable en courant protégeant des circuits terminaux). Remarques : Présence de fusible(s) de type à puits ; Faire intervenir un électricien qualifié afin de remplacer le(s) fusible(s) de type à tabatière par des protections autorisées</p>
 	<p>Photo PhEle003 Libellé de l'anomalie : B4.3 c Plusieurs circuits disposent d'un conducteur neutre commun dont les conducteurs ne sont pas correctement protégés contre les surintensités. Remarques : Absence de conducteur(s) neutre(s) commun(s) à plusieurs circuits</p>
 	<p>Photo PhEle004 Libellé de l'anomalie : B8.3 e Au moins un conducteur isolé n'est pas placé sur toute sa longueur dans un conduit, une goulotte ou une plinthe ou une huisserie, en matière isolante ou métallique, jusqu'à sa pénétration dans le matériel électrique qu'il alimente.</p>

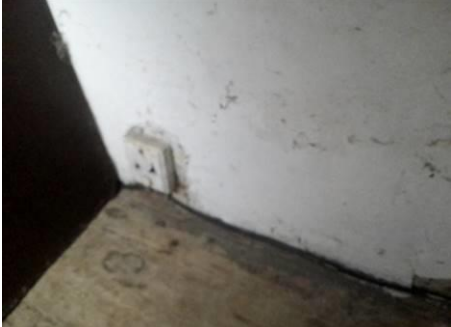
<p>Photo PhEle010 Libellé de l'information complémentaire : B11 b2 Au moins un socle de prise de courant n'est pas de type à obturateur Remarques : Présence de socles de prises non équipés d'obturateur ; Faire intervenir un électricien qualifié afin de remplacer les socles de prises non équipés d'obturateur par des socles de prises à obturateur</p>

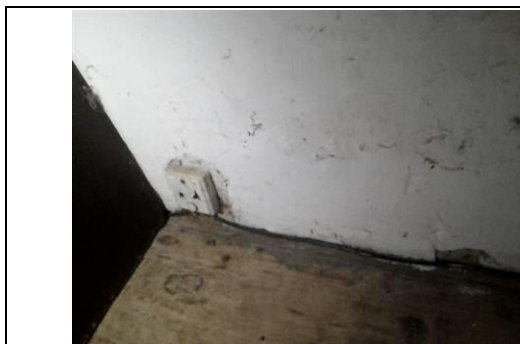
Photo PhEle011

Libellé de l'information complémentaire : B11 c2 Au moins un socle de prise de courant ne possède pas un puits de 15 mm.

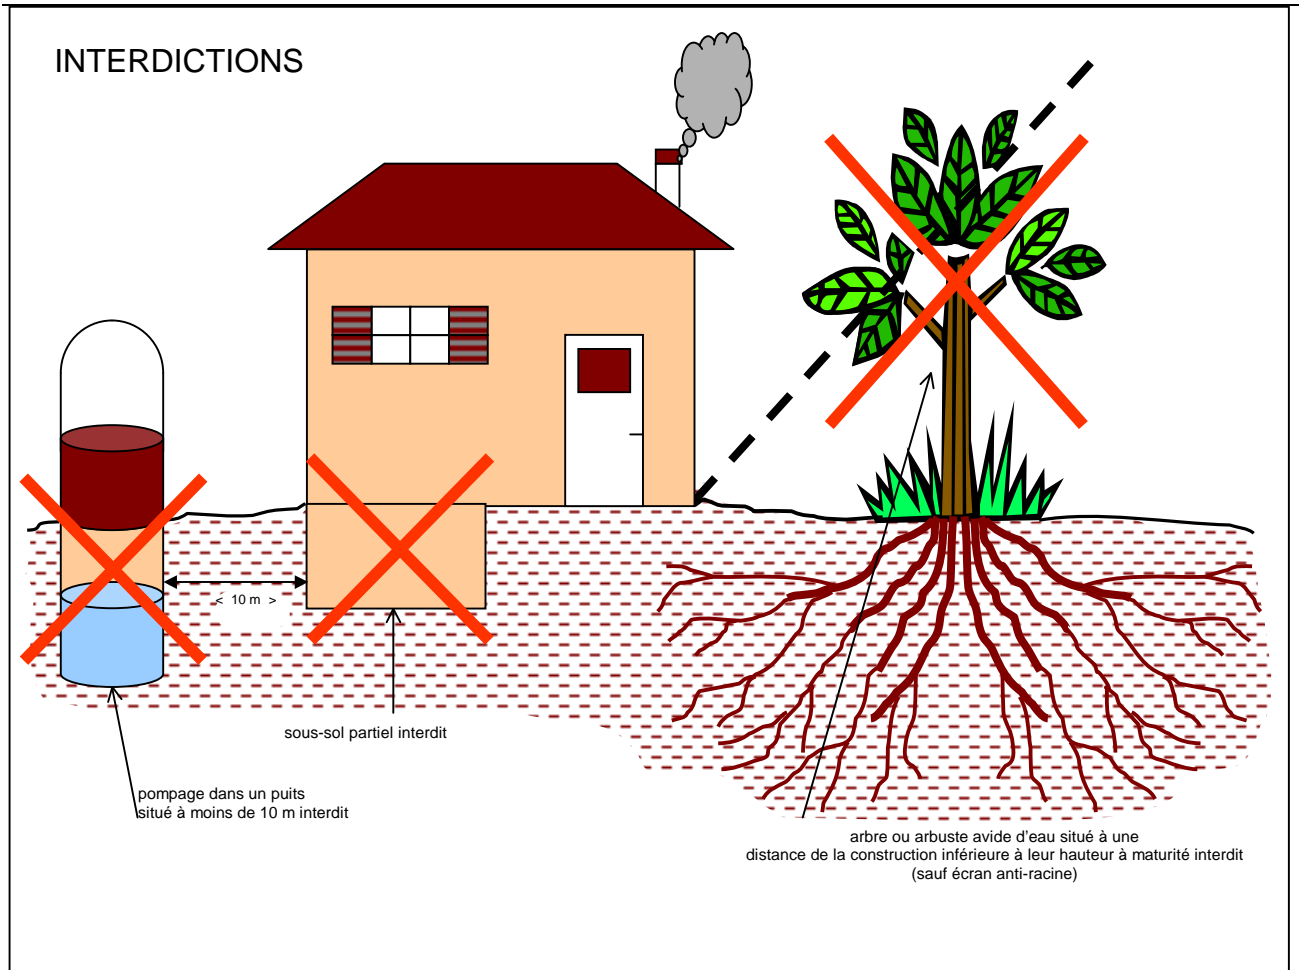
ECRAN ANTI-RACINE

Illustration des principales dispositions réglementaires de prévention des risques de mouvements de terrain différentiels liés au phénomène de retrait-gonflement des argiles
