Dossier Technique Immobilier

Numéro de dossier : ASSOUERE-18-04-1717_p01
Date du repérage : 22/01/2019

Adresse :**1 IMPASSE MONSEIGNEUR LAURENCE**

Commune :**65100 JUNCALAS**

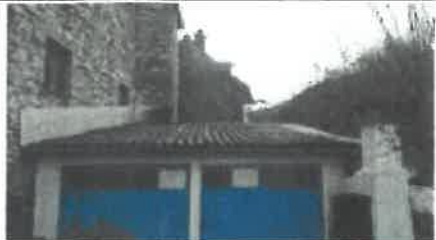
<p>Photo n° PhA001 Localisation : Garage; Parties extérieures Ouvrage : 1 - Couvertures, Toitures, Terrasses et étanchéités - Plaques ondulées et planes Partie d'ouvrage : Plaques en fibres-ciment Description : Plaques en fibres-ciment Localisation sur croquis : 001</p>

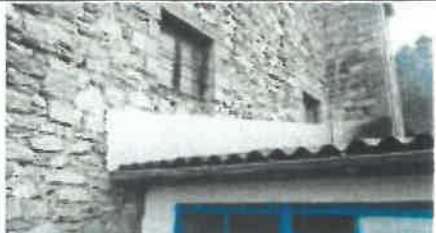
<p>Photo n° PhA002 Localisation : Entree; Garage; Parties extérieures Ouvrage : 1 - Couvertures, Toitures, Terrasses et étanchéités - Plaques ondulées et planes Partie d'ouvrage : Plaques en fibres-ciment Description : Plaques en fibres-ciment Localisation sur croquis : 002</p>

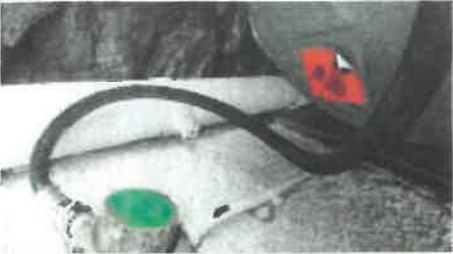
<p>Photo n° PhGaz001 7d4 : La date limite d'utilisation de la lyre GPL en caoutchouc armé n'est pas lisible ou est dépassée.</p>

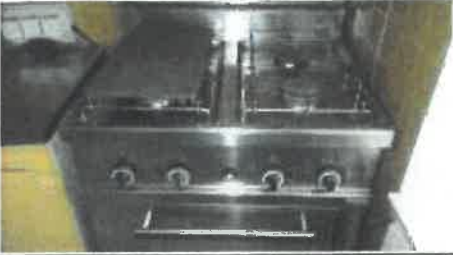
<p>Photo n° PhGaz002 Localisation : Cuisine Cuisinière METRO (Type : Non raccordé)</p>

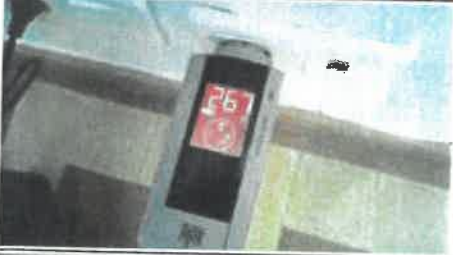
<p>Photo PhEle001 Libellé de l'anomalie : La valeur de la résistance de la prise de terre n'est pas adaptée au courant différentiel résiduel (sensibilité) du ou des dispositifs différentiels protégeant l'ensemble de l'installation électrique.</p>

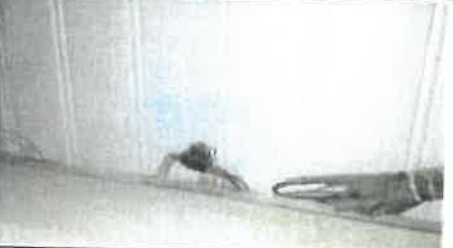
<p>Photo PhEle002 Libellé de l'anomalie : Au moins un conducteur isolé n'est pas placé sur toute sa longueur dans un conduit, une goulotte ou une plinthe ou une huisserie, en matière isolante ou métallique, jusqu'à sa pénétration dans le matériel électrique qu'il alimente.</p>

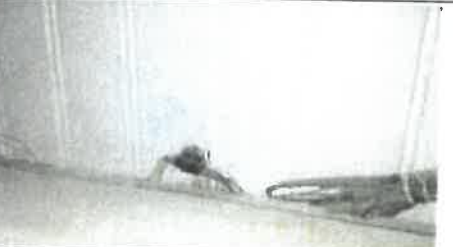
<p>Photo PhEle003 Libellé de l'anomalie : L'installation électrique comporte au moins une connexion avec une partie active nue sous tension accessible.</p>

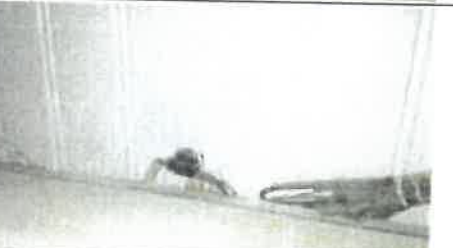
<p>Photo PhEle004 Libellé de l'anomalie : Local contenant une baignoire ou une douche : l'installation électrique ne répond pas aux prescriptions particulières appliquées à ce local (adéquation entre l'emplacement où est installé le matériel électrique et les caractéristiques de ce dernier - respect des règles de protection contre les chocs électriques liées aux zones).</p>

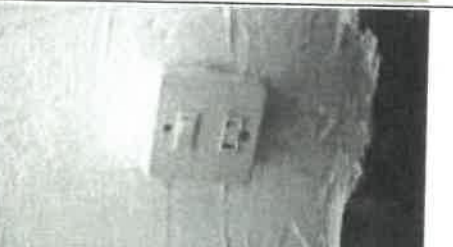
<p>Photo PhEle005 Libellé de l'anomalie : L'installation comporte au moins un matériel électrique inadapté à l'usage.</p>

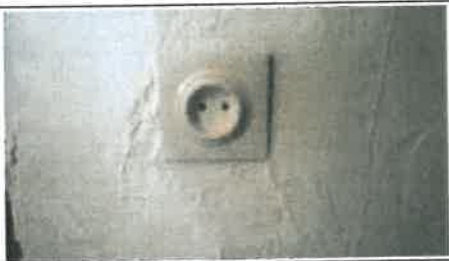
Photo PhEle006

Libellé de l'anomalie : Au moins un socle de prise de courant ne comporte pas de broche de terre.
