Résumé de l'expertise n° 21/M/16332/RCA

Adresse : **21 Rue Buala**

Commune : **65400 AYZAC-OST**

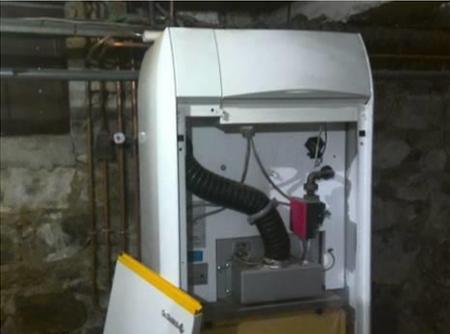
Photo n° PhGaz001 Localisation : Garage Chaudière DE DIETRICH (Type : Etanche)

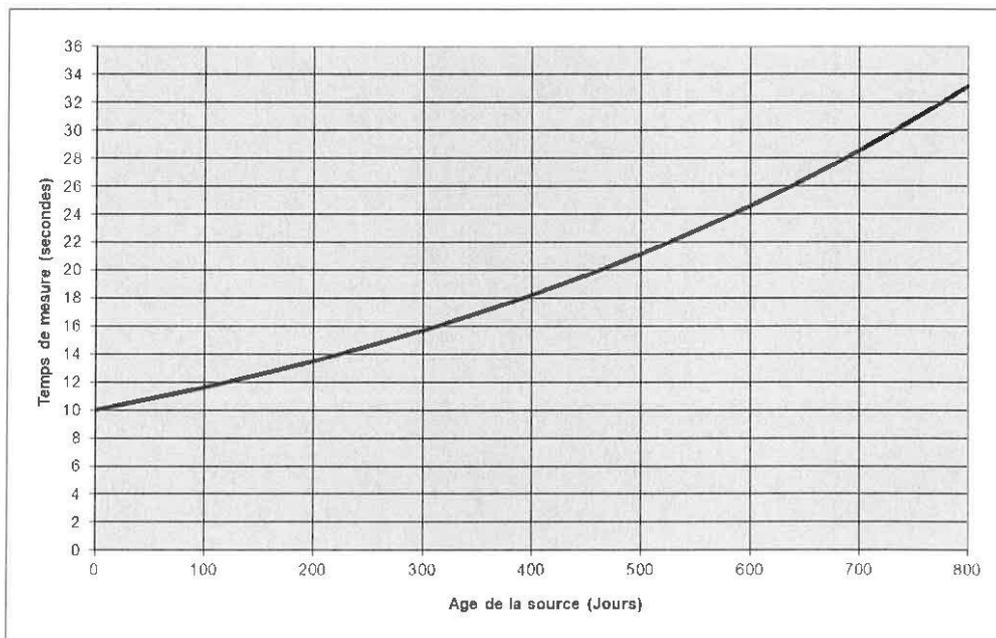
Le temps de mesure doit être augmenté au fur et à mesure de la décroissance d'activité de la source conformément au diagramme ci-dessous

Dans ces conditions, l'appareil garantit que 95% des mesures réalisées sur un échantillon standardisé de concentration voisine de 1mg/cm² seront compris dans une fourchette de + ou - 0.1 mg/cm² de la valeur de cet échantillon.

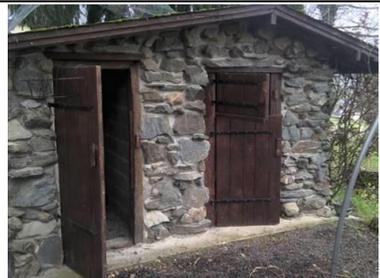
Localisation	Description	Photo
Rez de jardin - Abris de jardin	Sol Béton Mur Bardage acier, parpaings bruts, pierres jointées Plafond Bois

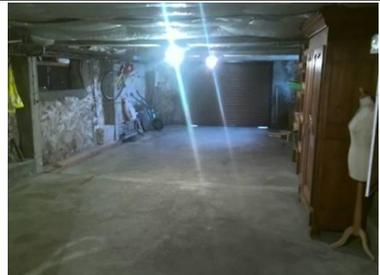
Sous-Sol - Garage	Sol Béton Mur Pierres jointées Plafond Béton Fenêtre(s) en bois Porte(s) en aluminium de couleur

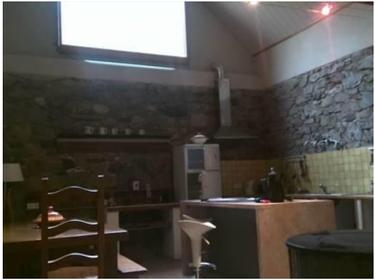
Localisation	Description	Photo
Rez de chaussée - Cuisine / Salle à manger	<p>Sol : Carrelage Mur A, B, C, D : Ciment et pierres Plafond : Bois Fenêtre 1 C : Bois et Peinture Fenêtre 2 D : Bois et Peinture Fenêtre 3 D : Bois et Peinture Porte A : Bois et Peinture Mur A : plâtre et Peinture Volet D : Bois et Peinture Mur C, D : plâtre et faïence</p>

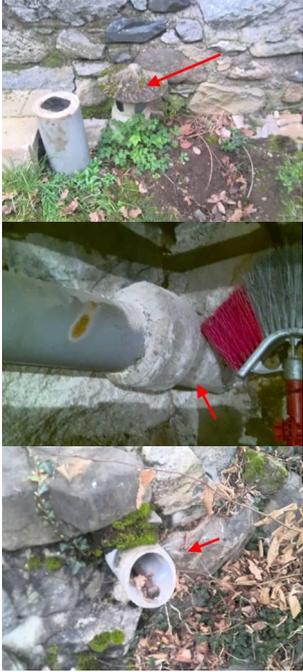
Localisation	Identifiant + Description	Conclusion (justification)	Etat de conservation** et préconisations*	Photo
Sous-Sol - Garage; Parties extérieures	<p>Identifiant: M002 Description: Conduit en fibres-ciment Liste selon annexe.13-9 du CSP: B</p>	Présence d'amiante (Sur jugement de l'opérateur)	<p>Matériau non dégradé</p> <p>Résultat EP**</p> <p>Préconisation : Il est recommandé de réaliser une évaluation périodique.</p>

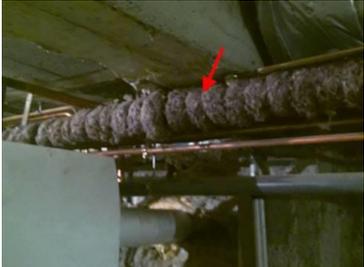
Localisation	Identifiant + Description	Photo
Sous-Sol - Garage	<p>Identifiant: M001-Pvt001 Description: Calorifuge (tresses, coquilles, matelas...) Liste selon annexe.13-9 du CSP: A</p>

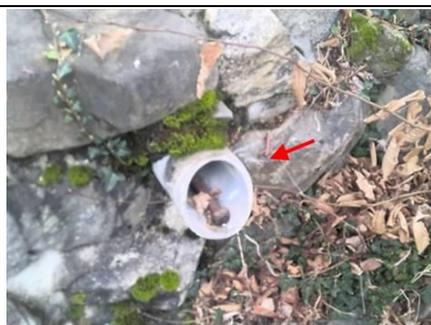
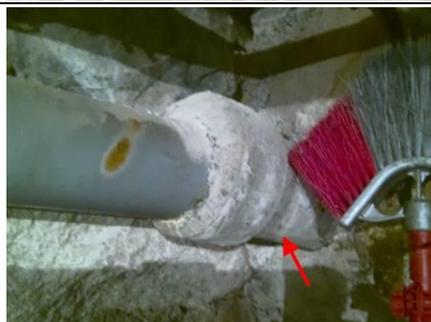
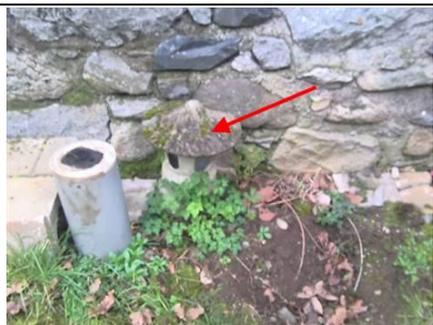
Photo n° PhA001
 Localisation : Sous-Sol - Garage; Parties extérieures
 Ouvrage : 6 - Conduits et accessoires intérieurs - Conduits de fluides (air, eau, vapeur, fumée, échappement, autres fluides)
 Partie d'ouvrage : Conduit en fibres-ciment
 Description : Conduit en fibres-ciment

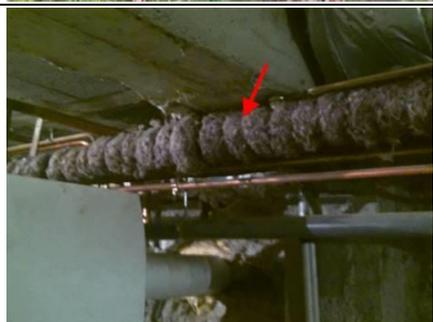
Photo n° PhA002
 Localisation : Sous-Sol - Garage
 Ouvrage : 6 - Conduits et accessoires intérieurs - Conduits de fluides (air, eau, vapeur, fumée, échappement, autres fluides)
 Partie d'ouvrage : Calorifuge (tresses, coquilles, matelas...)
 Description : Calorifuge (tresses, coquilles, matelas...)

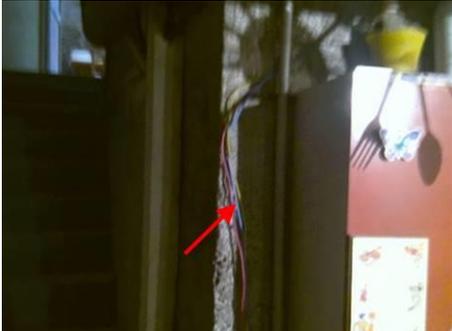
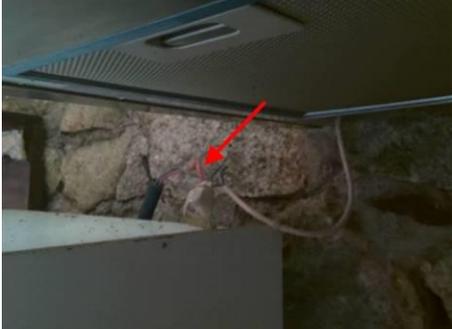
<p>Photo PhEle001 Libellé de l'anomalie : B8.3 e Au moins un conducteur isolé n'est pas placé sur toute sa longueur dans un conduit, une goulotte ou une plinthe ou une huisserie, en matière isolante ou métallique, jusqu'à sa pénétration dans le matériel électrique qu'il alimente. Remarques : Présence de conducteurs électriques non protégés mécaniquement ; Faire intervenir un électricien qualifié afin d'installer des protections mécanique sur les conducteurs non protégés</p>

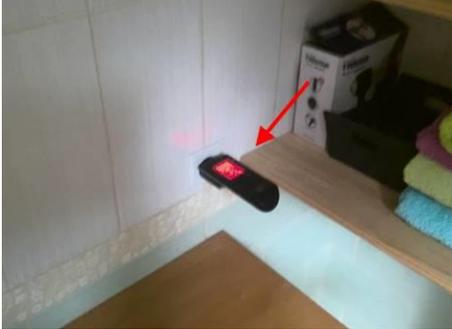
<p>Photo PhEle002 Libellé de l'anomalie : B6.3.1 a Local contenant une baignoire ou une douche : l'installation électrique ne répond pas aux prescriptions particulières appliquées à ce local (adéquation entre l'emplacement où est installé le matériel électrique et les caractéristiques de ce dernier - respect des règles de protection contre les chocs électriques liées aux zones). Remarques : Installation électrique ne répondant pas aux prescriptions particulières appliqués aux locaux contenant une baignoire ou une douche ; Faire intervenir un électricien qualifié afin de modifier l'installation pour la rendre adaptée aux locaux contenant une douche ou une baignoire</p>

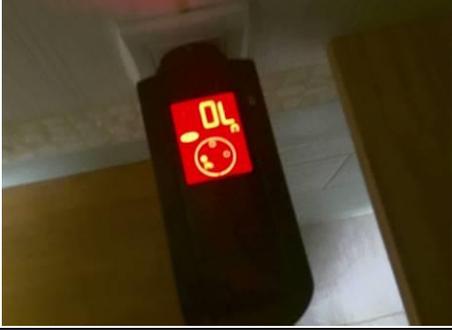
<p>Photo PhEle003 Libellé du point de contrôle : B3.3.6 a2 Au moins un socle de prise de courant comporte une broche de terre non reliée à la terre. Remarques : Présence de prises électriques comportant une broche de terre non reliée à la terre. ; Faire intervenir un électricien qualifié afin d'installer des conducteurs de protection sur les prises qui n'en sont pas équipées</p>

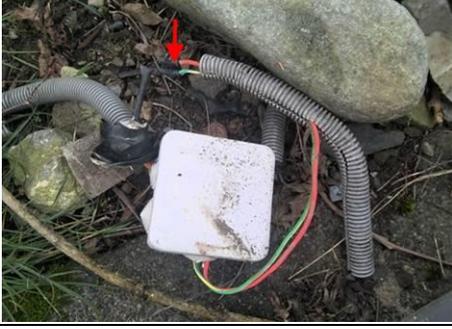
<p>Photo PhEle004 Libellé de l'anomalie : B7.3 d L'installation électrique comporte au moins une connexion avec une partie active nue sous tension accessible. Remarques : Présence de connexion de matériel électrique présentant des parties actives nues sous tension ; Faire intervenir un électricien qualifié afin de remplacer les matériels présentant des parties actives nues sous tension</p>
