## Résumé de l'expertise n° 22/M/19058/JMB

Adresse : ..... **Hameau de Sia**

Commune : ..... **65120 LUZ-SAINT-SAUVEUR**

Cabinet Jean-Marc BARRAQUE - Expert immobilier

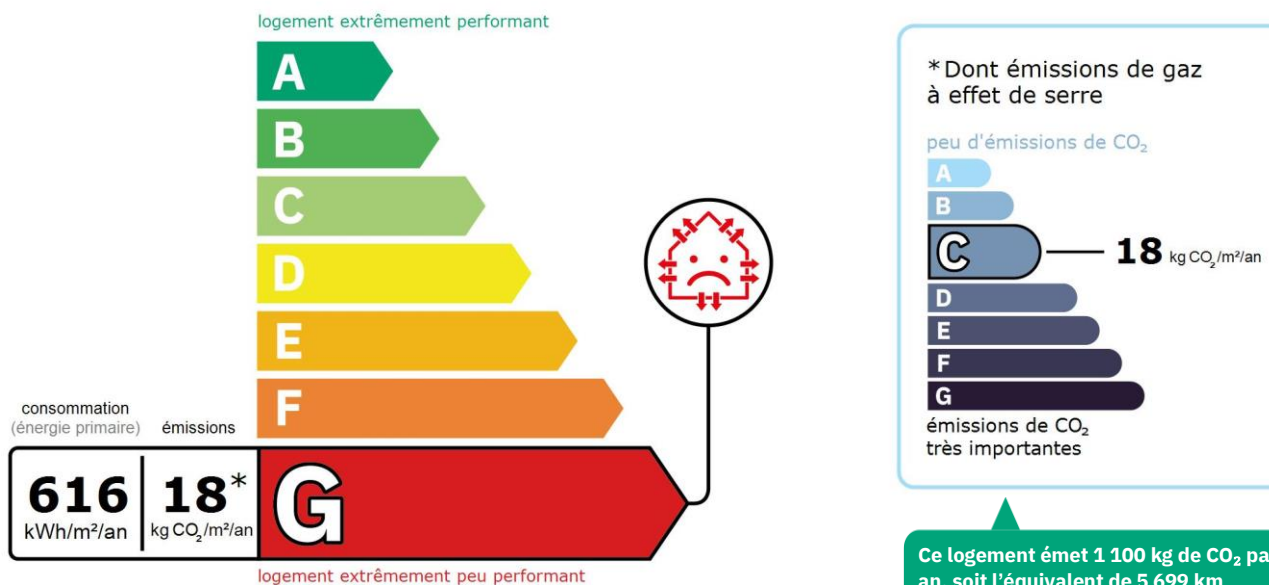
### Performance énergétique et climatique

DPE	Consommation conventionnelle : 616 kWh ep/m <sup>2</sup> .an (Classe G) Estimation des émissions : 18 kg eqCO <sub>2</sub> /m <sup>2</sup> .an (Classe C) Estimation des coûts annuels : entre 1 230 € et 1 680 € par an, prix moyens des énergies indexés au 1er janvier 2021 - Méthode : 3CL-DPE 2021

Le niveau de consommation énergétique dépend de l'isolation du logement et de la performance des équipements. Pour l'améliorer, voir pages 4 à 6

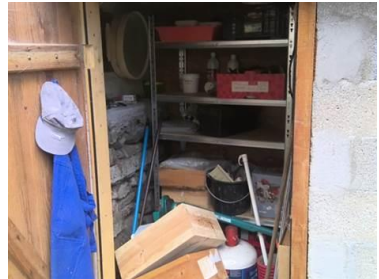
Localisation	Description	Photo
Rez de chaussée - Remise	<p>Sol : ciment                      Mur B : pierres                      Mur C : Bois                      Mur D : parpaings                      Plafond : Bois                      Porte A : Bois et Peinture</p>

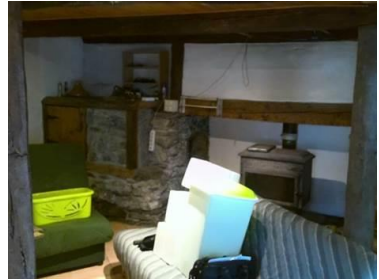
Rez de chaussée - Séjour	<p>Sol : Carrelage                      Mur A : pierres                      Mur B : Ciment et Peinture                      Mur C, D : pierres                      Fenêtre D : Bois et Vernis                      Porte A : bois et Vernis                      Volet : Bois et Vernis                      Placard D : Bois et vernis                      Cheminée C : bois                      Escalier marche C : Bois et Vernis                      Escalier crémaillère C : Bois et Vernis                      Escalier balustre C : Bois et Vernis                      Escalier limon C : Bois et Vernis                      Cheminée C : bois</p>

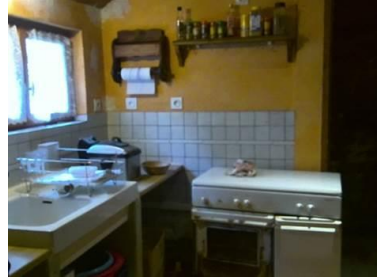
Rez de chaussée - Cuisine	<p>Sol : Carrelage                      Mur A : pierres                      Mur B, C : placoplâtre et papier peint et faïence                      Mur D : pierres                      Plafond : lambris bois et vernis                      Fenêtre B : bois et vernis</p>

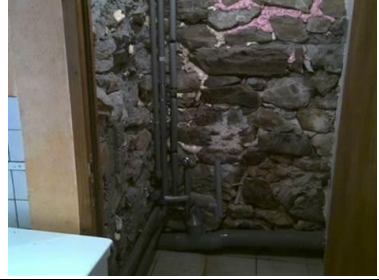
Rez de chaussée - Buanderie	<p>Sol : Carrelage                      Mur A : plâtre                      Mur B, C : pierres                      Mur D : plâtre                      Porte A : bois et Vernis</p>

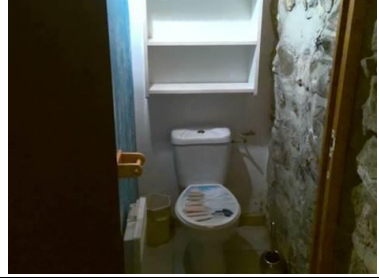
Rez de chaussée - Wc	<p>Plafond C : lambris bois et vernis                      Mur A, B : plâtre et Enduit peint                      Mur C : placoplâtre et Peinture                      Mur D : pierres                      Plafond C : lambris bois et vernis                      Porte A : bois et vernis</p>

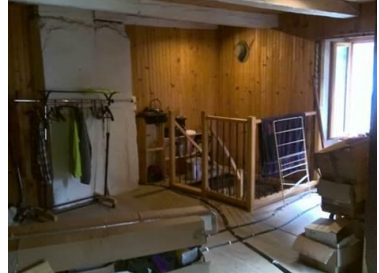
1er étage - Chambre	<p>Sol : bois                      Mur A, B, C, D, E, F : lambris bois et vernis                      Plafond C : lambris bois et vernis                      Fenêtre 1 A : bois et vernis                      Fenêtre 2 D : bois et vernis                      Volet A : bois et vernis                      Escalier balustre A : Bois et Vernis</p>

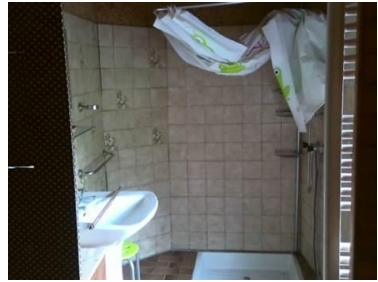
Localisation	Description	Photo
1er étage - Salle d'eau	Sol : Carrelage Mur A : Bois Mur B, C, D : Bois et faïence Plafond : lambris bois et vernis Fenêtre D : bois et vernis

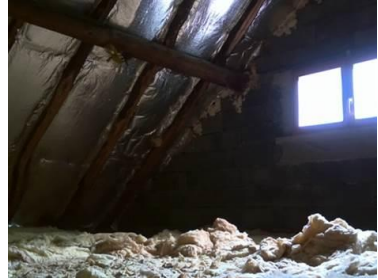
Combles - Pièce	Sol : bois et laine de verre Mur A : pierres Mur C : parpaings Fenêtre C : bois et vernis Remarques : La toiture est constituée de Ardoises

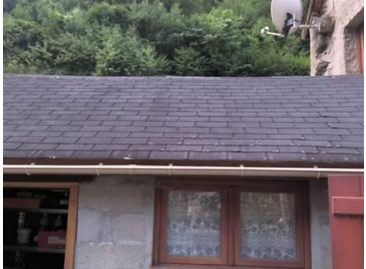
Localisation	Identifiant + Description	Photo
Rez de chaussée - Remise; Rez de chaussée - Cuisine; Rez de chaussée - Buanderie; Rez de chaussée - Wc	<u>Identifiant:</u> M001 <u>Description:</u> Bardeaux bitumineux (« shingles ») <u>Composant de la construction:</u> 1 - Couvertures, Toitures, Terrasses et étanchéités - Ardoises, bardeaux bitumineux <u>Partie à sonder:</u> Bardeaux bitumineux (« shingles ») <u>Liste selon annexe.13-9 du CSP:</u> B <u>Justificatif:</u> Sur justificatif daté

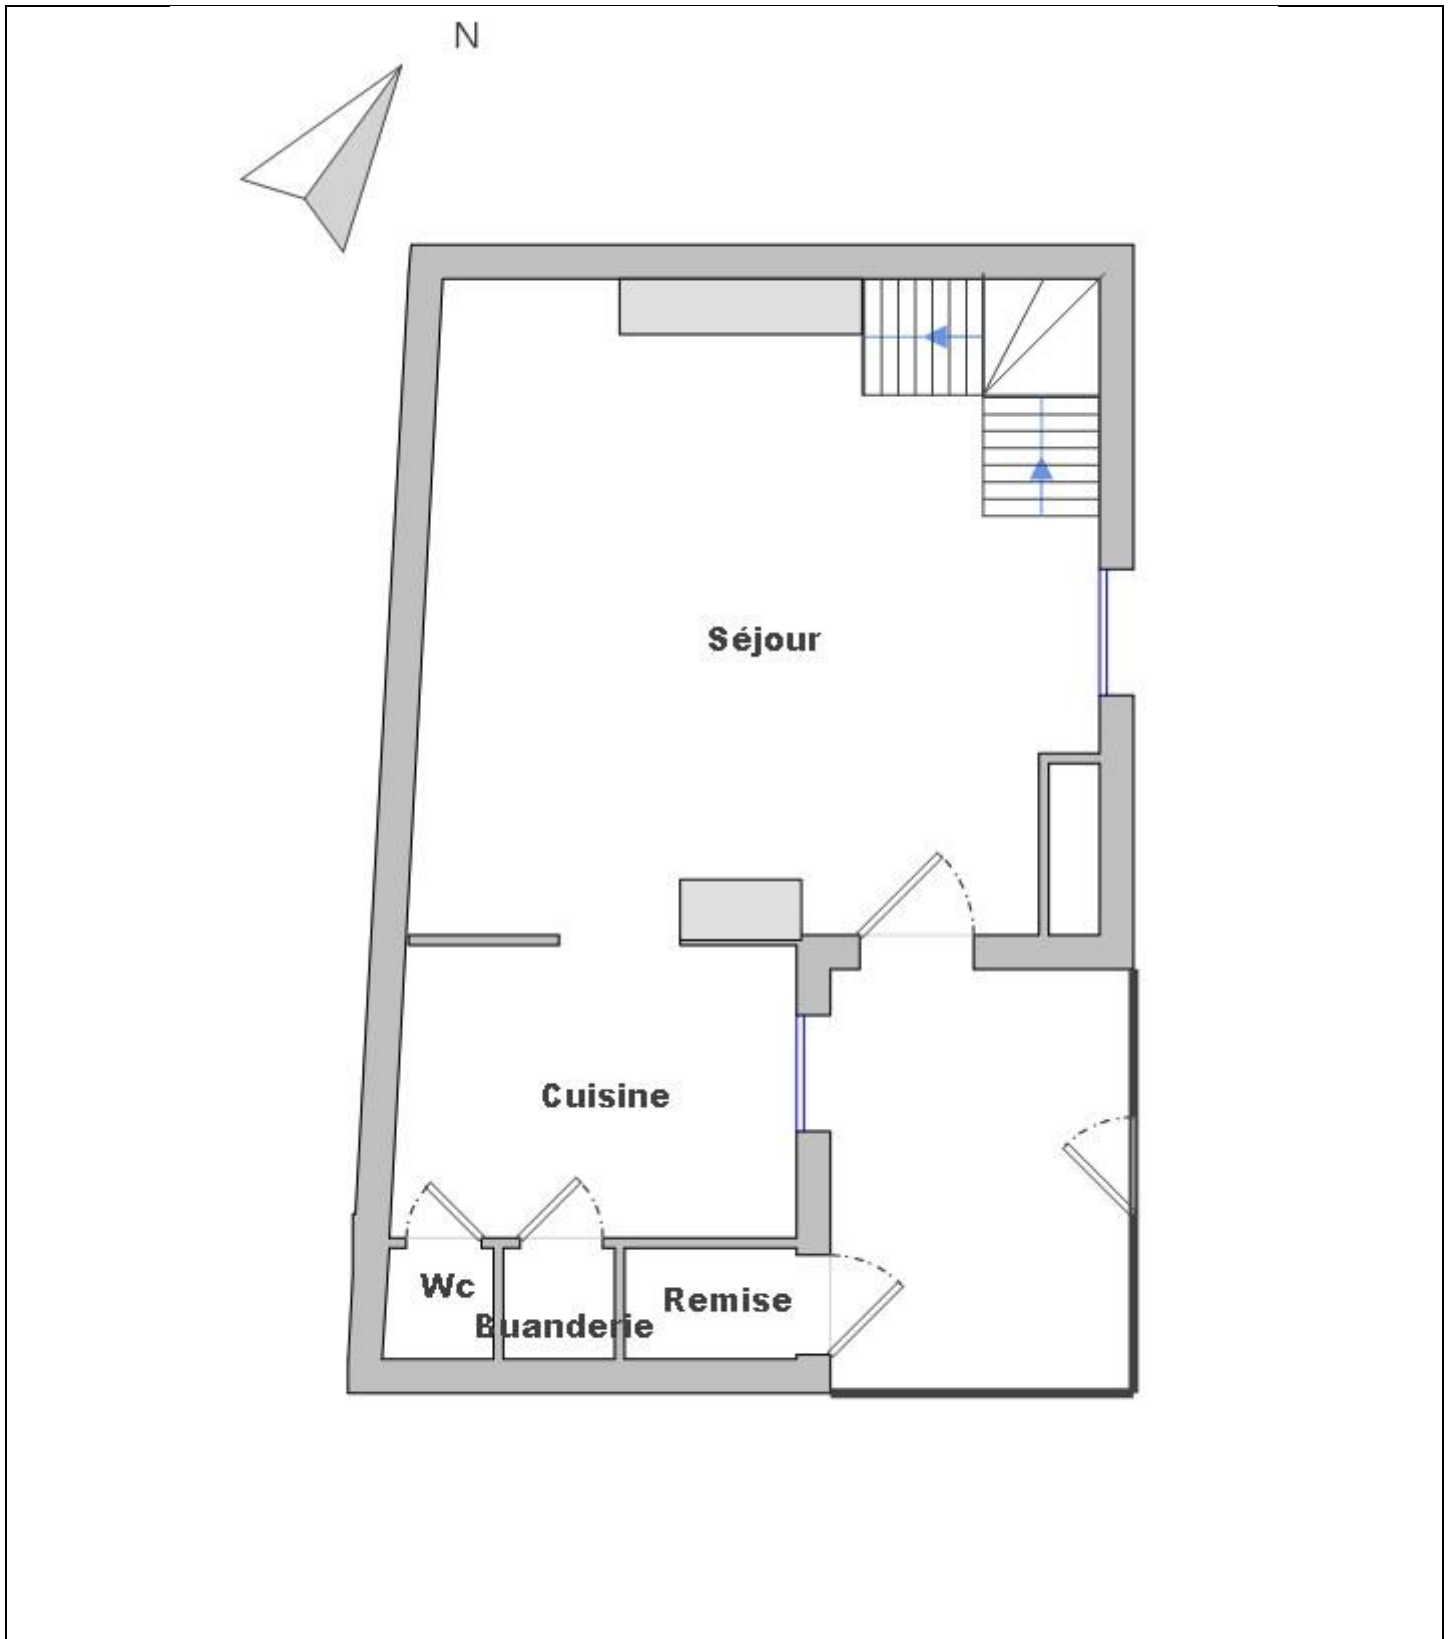
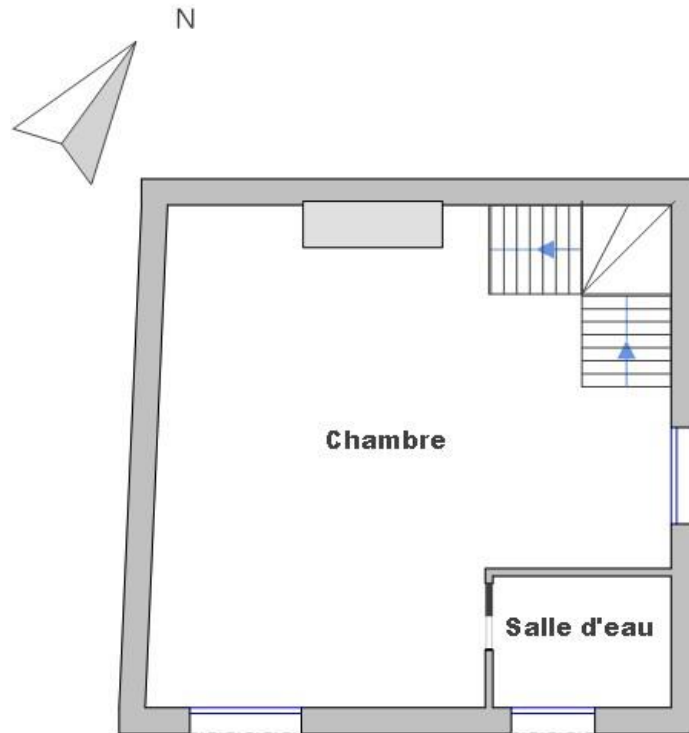
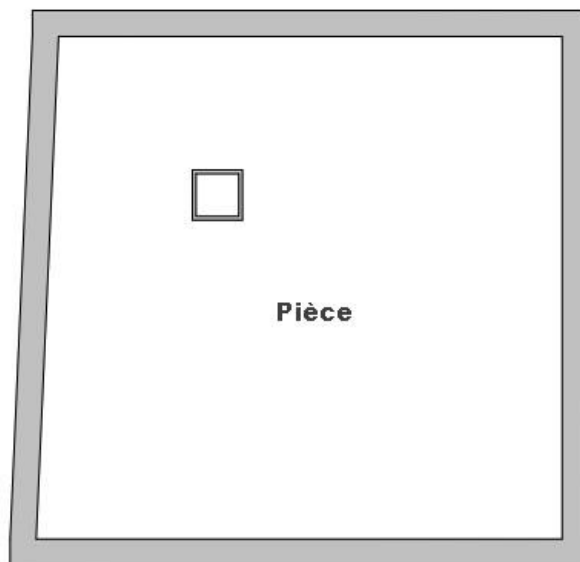
**7.1 - Annexe - Schéma de repérage**

**Planche (croquis) de repérage technique effectué par le cabinet : Cabinet J.M. BARRAQUE - Expert immobilier, auteur : BARRAQUE Jean-Marc**  
**Dossier n° 22/M/19058/JMB du 10/08/2022**  
**Adresse du bien : Hameau de Sia (Non communiqué) 65120 LUZ-SAINT-SAUVEUR**

— 1er étage —

— Combes —

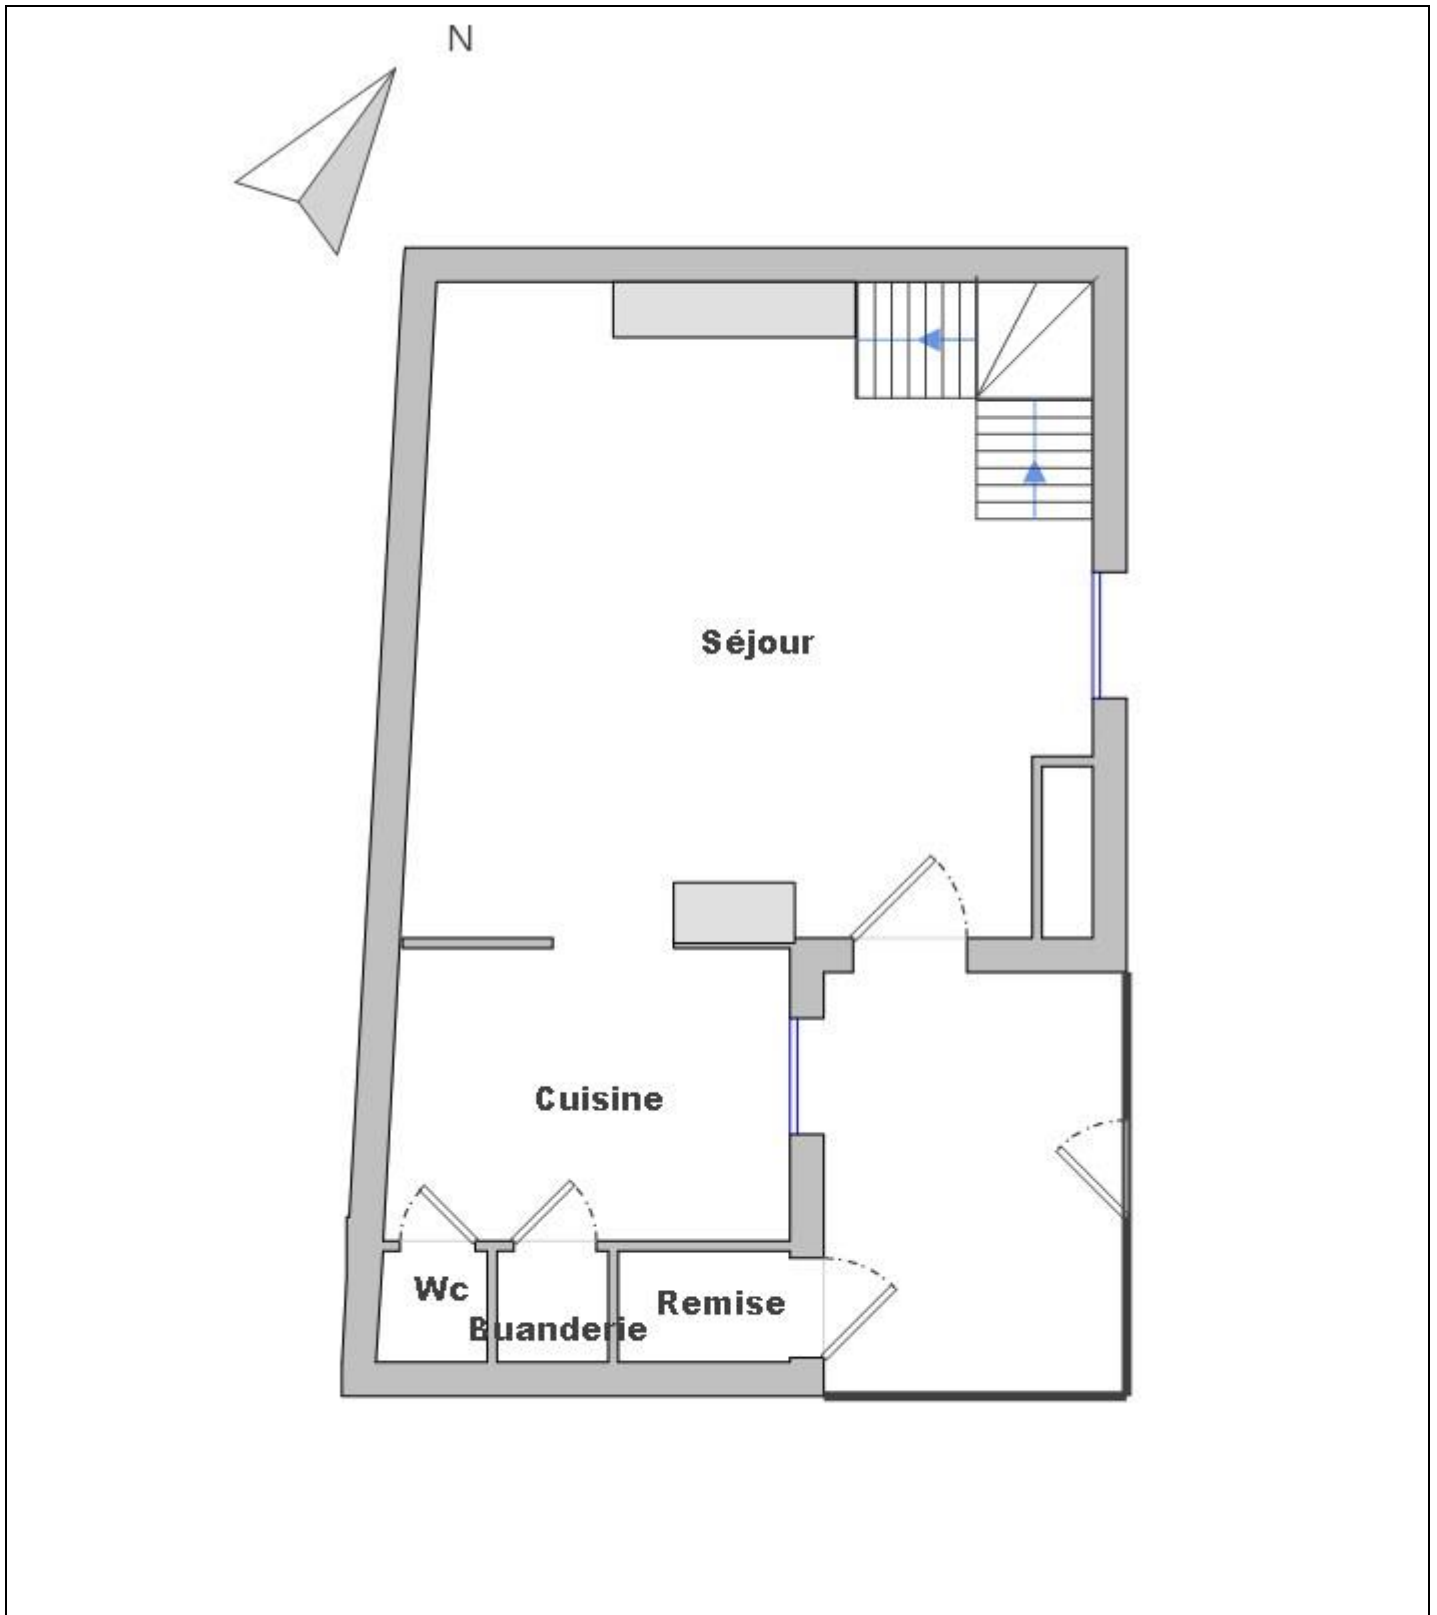
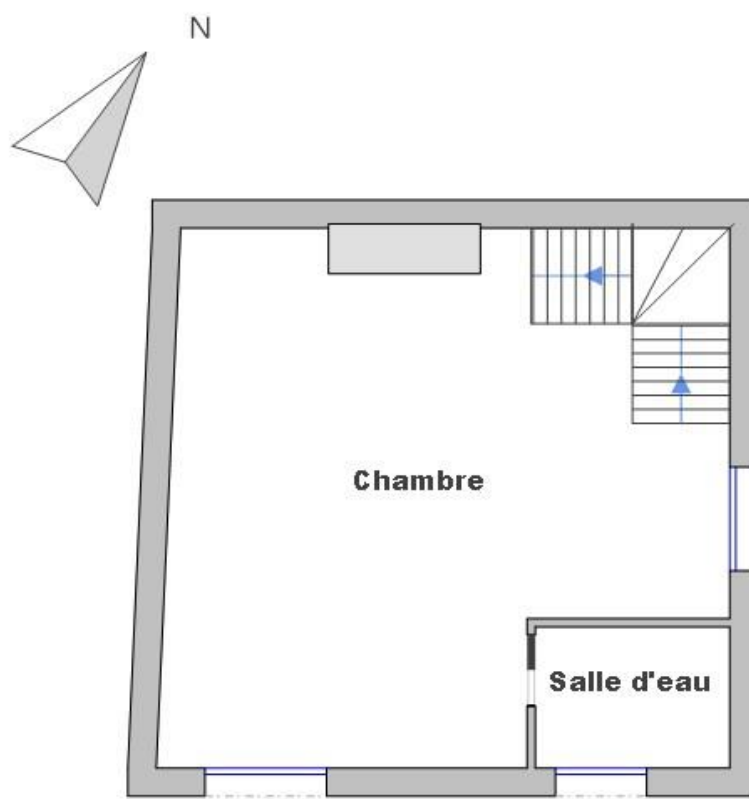
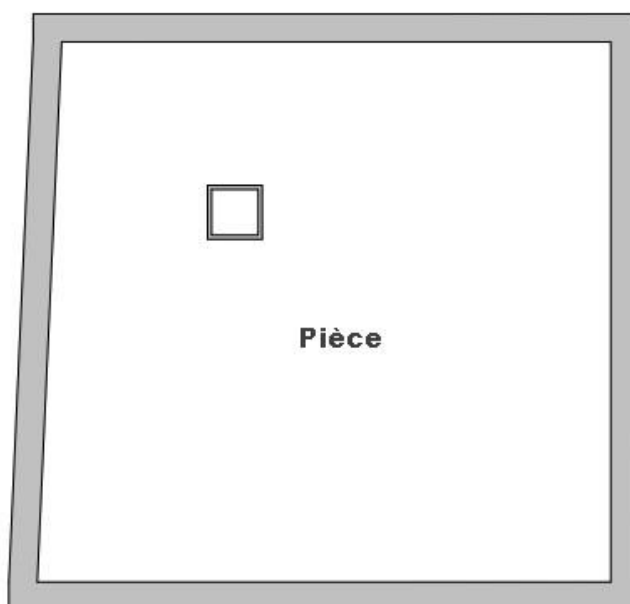
Annexe - Plans

— 1er étage —

— Combles —

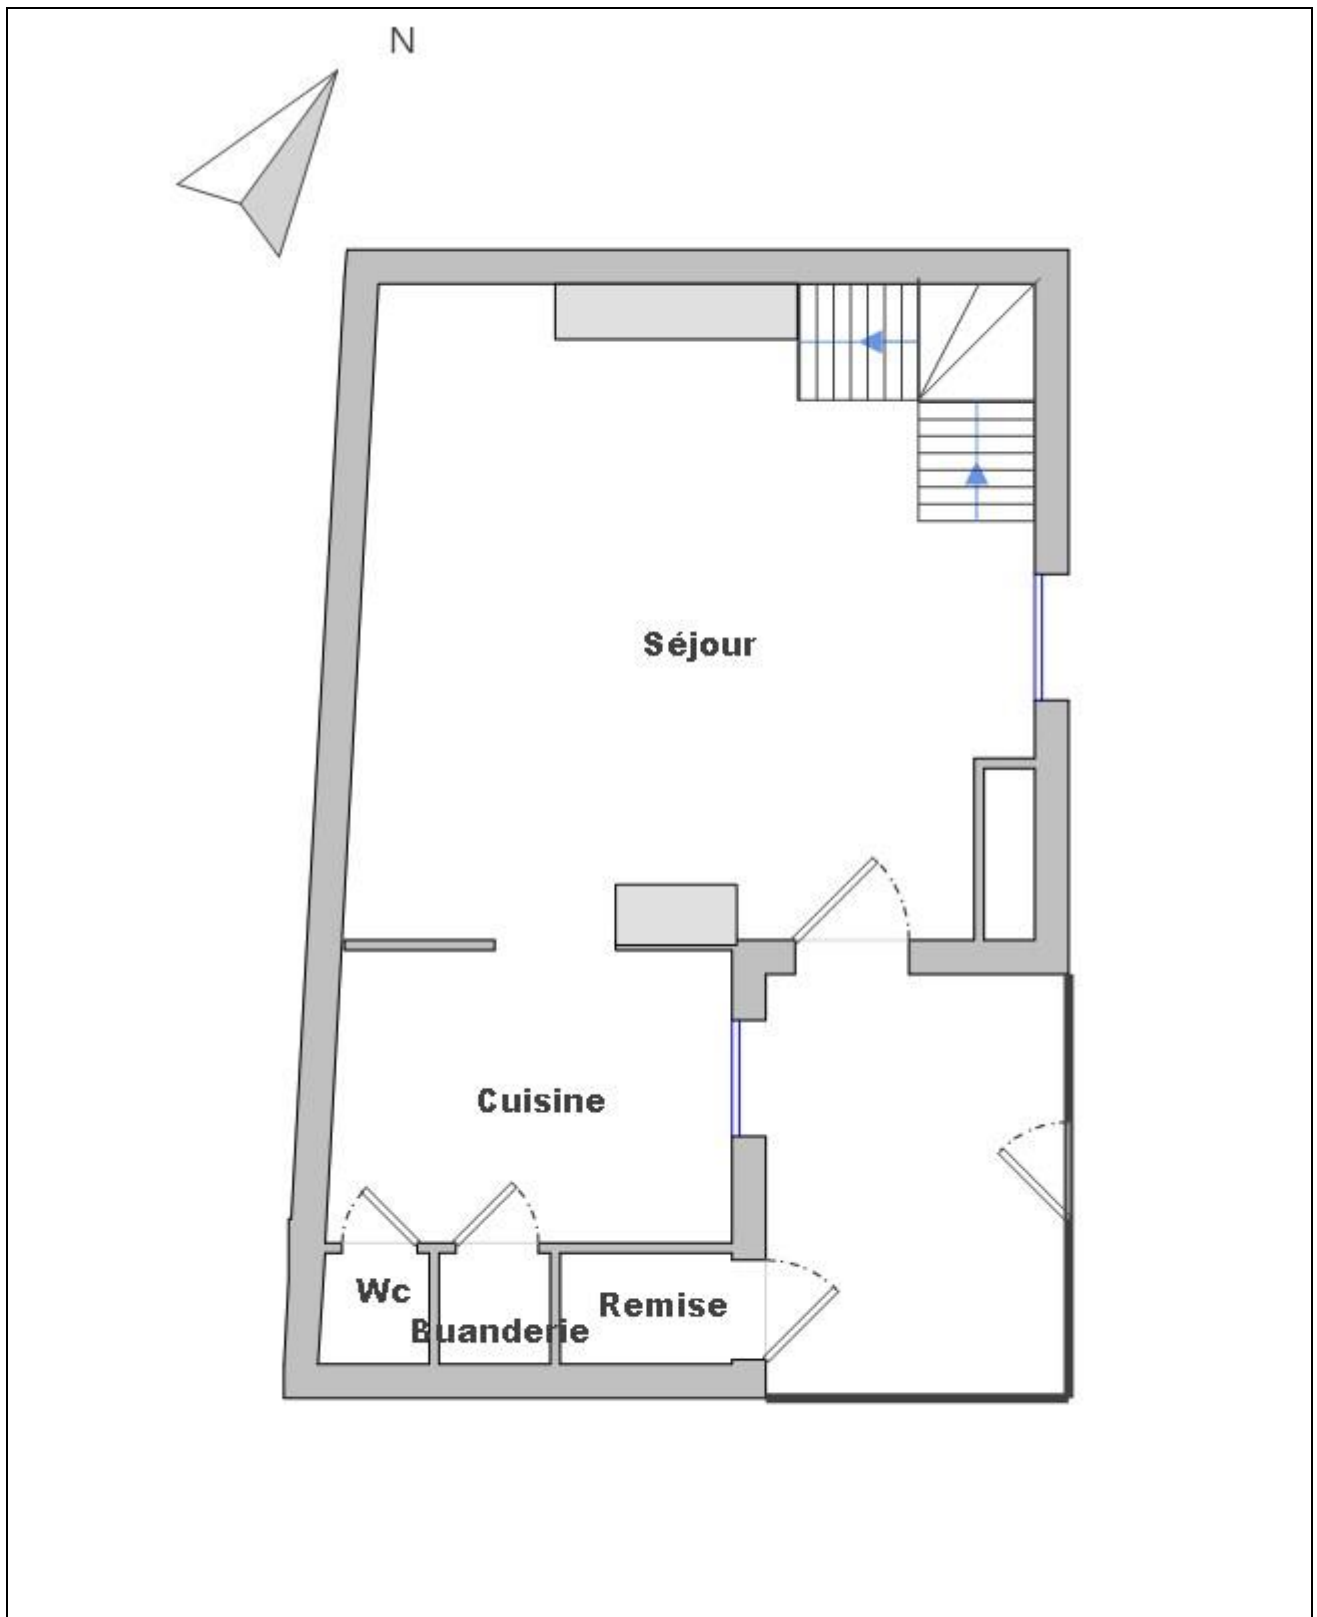
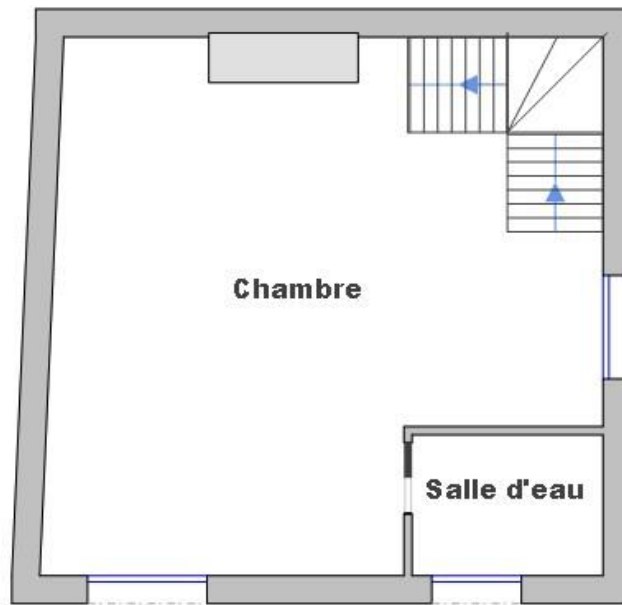
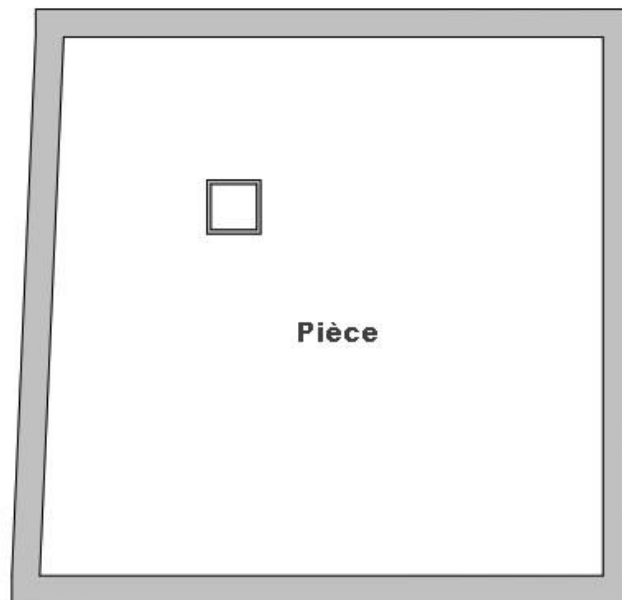
Annexe – Plans – croquis

— 1er étage —

— Combles —
