## Résumé de l'expertise n° 20/M/15781/FZF

Adresse : ..... **16 Rue Joseph Nelli**

Commune : ..... **65000 TARBES**

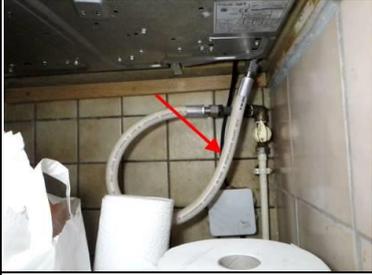
Points de contrôle <sup>(3)</sup> (selon la norme)	Anomalies observées (A1 <sup>(4)</sup> , A2 <sup>(5)</sup> , DGI <sup>(6)</sup> , 32c <sup>(7)</sup> )	Libellé des anomalies et recommandations	Photos
C.10 - 14 Raccordement en gaz des appareils par tuyaux non rigides	A1	La date limite d'utilisation du tuyau d'alimentation n'est pas lisible ou est dépassée. (Cuisinière Cook'art Plaque 4 feux)  Remarques : (Cuisine) La date limite d'utilisation du tuyau non rigide est dépassée ; Faire intervenir un installateur gaz qualifié afin de remplacer le tuyau existant par un tuyau neuf

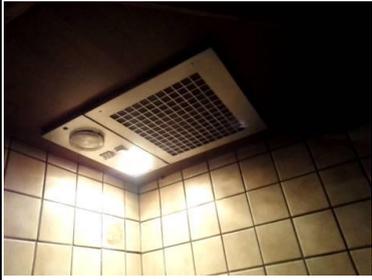
C.15 - 20.6 Ventilation du local - Sortie d'air	A1	La sortie d'air du local équipé ou prévu pour un appareil d'utilisation autre que cuisson est constituée par une hotte. (Cuisinière Cook'art Plaque 4 feux)  Remarques : (Cuisine) Présence d'une sortie d'air assurée uniquement par une hotte avec ventilateur d'extraction (intégré ou non) ; supprimer la hotte ou créer une autre sortie d'air permanente, directe ou indirecte

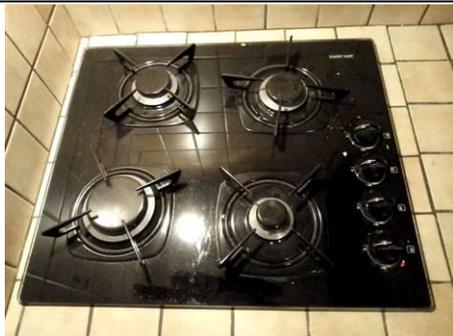
Photo n° PhGaz002  
Localisation : Cuisine  
Cuisinière Cook'art (Type : Non raccordé)

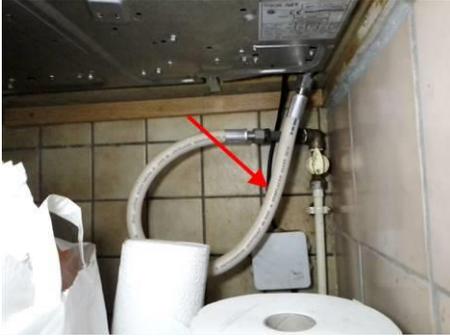
<p>Photo n° PhGaz003                      14 : la date limite d'utilisation du tuyau d'alimentation n'est pas lisible ou est dépassée. (Cuisine)                      La date limite d'utilisation du tuyau non rigide est dépassée; Faire intervenir un installateur gaz qualifié afin de remplacer le tuyau existant par un tuyau neuf</p>

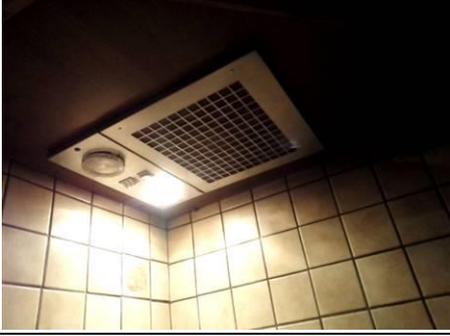
<p>Photo n° PhGaz004                      20.6 : la sortie d'air du local équipé ou prévu pour un appareil d'utilisation autre que cuisson est constituée par une hotte. (Cuisine)                      Présence d'une sortie d'air assurée uniquement par une hotte avec ventilateur d'extraction (intégré ou non); supprimer la hotte ou créer une autre sortie d'air permanente, directe ou indirecte</p>

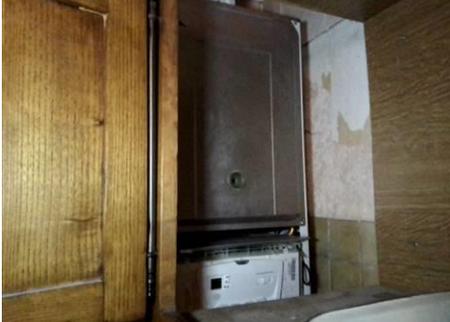
<p>Photo n° PhGaz005                      Localisation : Cuisine                      Chaudière SAUNIER DUVAL (Type : Etanche)</p>

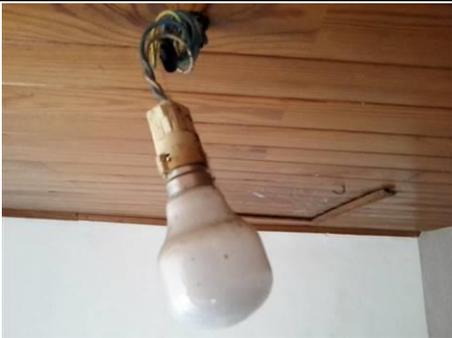
<p>Photo PhEle001                  Libellé de l'anomalie : B8.3 b L'installation comporte au moins un matériel électrique inadapté à l'usage.                  Remarques : Présence de matériel électrique inadapté à l'usage (Douille de chantier) ; Faire intervenir un électricien qualifié afin de remplacer les matériels inadaptés par du matériel autorisé</p>

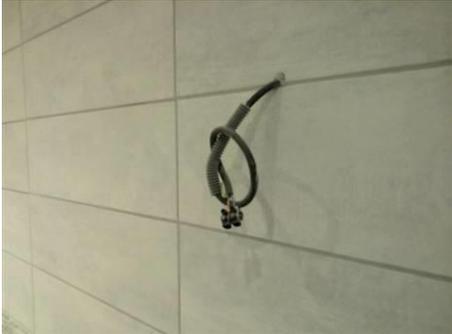
<p>Photo PhEle002                  Libellé de l'anomalie : B7.3 e L'installation électrique comporte au moins un dispositif de protection avec une partie active nue sous tension accessible.                  Remarques : Présence de dispositif de protection de matériel électrique présentant des parties actives nues sous tension ; Faire intervenir un électricien qualifié afin de remplacer les matériels présentant des parties actives nues sous tension</p>

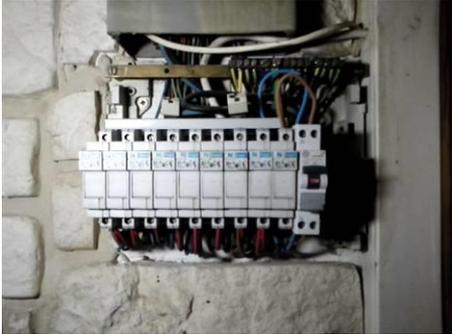
<p>Photo n° PhEle003                  B11 a3 Il n'y a aucun dispositif différentiel à haute sensibilité inf. ou égal à 30 mA.</p>

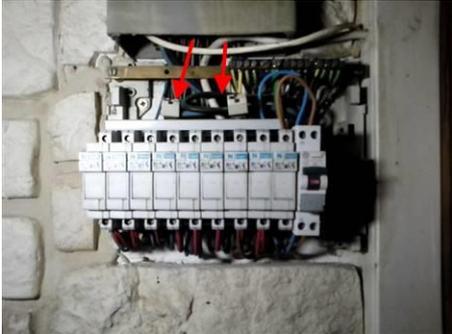
<p>Photo PhEle004                  Libellé de l'anomalie : B4.3 f1 La section des conducteurs de la canalisation alimentant le seul tableau n'est pas adaptée au courant de réglage du disjoncteur de branchement.                  Remarques : Présence de conducteurs d'alimentation de section inadaptée au courant assigné du disjoncteur principal placé en amont ; Faire intervenir un électricien qualifié afin de remplacer les conducteurs inadaptés</p>

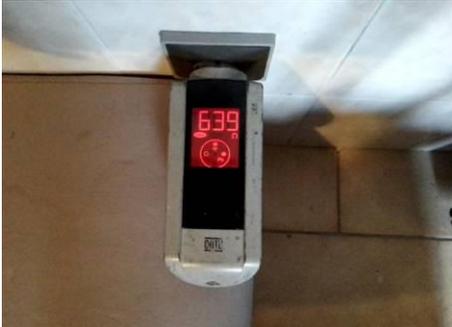
<p>Photo PhEle005                  Libellé de l'anomalie : B3.3.1 d La valeur de la résistance de la prise de terre n'est pas adaptée au courant différentiel résiduel (sensibilité) du ou des dispositifs différentiels protégeant l'ensemble de l'installation électrique.                  Remarques : Valeur de la résistance de la prise de terre inadaptée au(x) dispositif(s) différentiel(s) ; Faire intervenir un électricien qualifié afin d'adapter la prise de terre au(x) dispositif(s) différentiel</p>

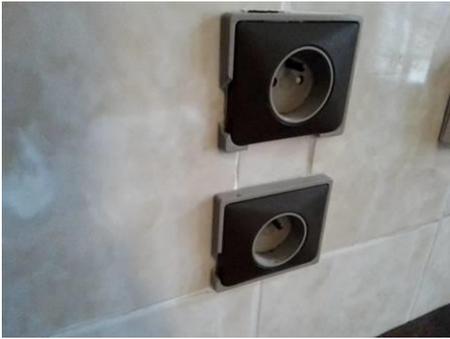
Photo PhEle006

Libellé de l'anomalie : B7.3 a L'Enveloppe d'au moins un matériel est manquante ou détériorée.
