Résumé de l'expertise n° 695 23.04.21

Adresse : **4 ter avenue des Castors**

Commune : **65800 AUREILHAN**

Rapport de mission de repérage des matériaux et produits contenant de l'amiante pour l'établissement du constat établi à l'occasion de la vente d'un immeuble bâti (listes A et B de l'annexe 13-9 du Code de la Santé publique)

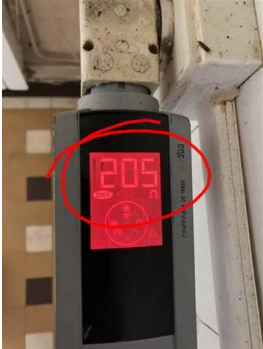
N° Article (1)	Libellé des anomalies	N° Article (2)	Libellé des mesures compensatoires (3) correctement mises en œuvre	Photos
B3.3.1 d	<p>La valeur de la résistance de la prise de terre n'est pas adaptée au courant différentiel résiduel (sensibilité) du ou des dispositifs différentiels protégeant l'ensemble de l'installation électrique.</p> <p>Remarques : Valeur de la résistance de la prise de terre inadaptée au(x) dispositif(s) différentiel(s). Il est recommandé de faire intervenir un électricien qualifié afin d'adapter la prise de terre au(x) dispositif(s) différentiel (l'installation d'un dispositif différentiel haute sensibilité de 30 mA autorise une valeur supérieure à 500 Ohms).</p>

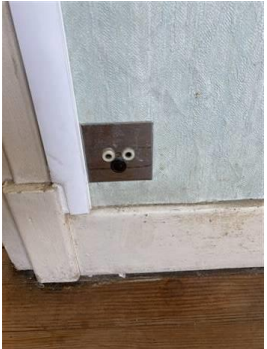
B3.3.5 a1	<p>Il n'existe pas de conducteur principal de protection. Remarques : Absence de conducteur principal de protection. Il est recommandé de faire intervenir un professionnel qualifié afin de mettre en œuvre une installation de terre complète (prise de terre, borne ou barrette, conducteur principal de protection, Liaisons Equipotentielles Principale et Supplémentaire, tableau électrique avec un répartiteur de terre relié aux différents circuits et conducteurs de terre reliés aux différents appareillages (prises, interrupteurs, éclairages). (Ensemble des locaux)</p>			
B3.3.6 a1	<p>Au moins un socle de prise de courant ne comporte pas de broche de terre. Remarques : Il est recommandé de faire intervenir un professionnel qualifié afin d'équiper tous les socles de prises de courant d'une broche de terre. L'installation d'un dispositif différentiel de 30 mA permet de compenser cette anomalie. (Ensemble des locaux)</p>

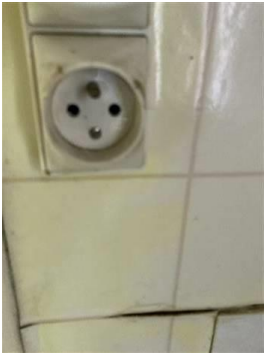
B3.3.6 a2	<p>Au moins un socle de prise de courant comporte une broche de terre non reliée à la terre. Remarques : Il existe au moins un socle de prise de courant équipé d'une broche de terre non reliée à la terre. Il est recommandé de faire intervenir un professionnel qualifié afin de mettre ce point de contrôle en conformité. L'installation d'un dispositif différentiel haute sensibilité de 30 mA permet de compenser cette anomalie. (Rez-de-chaussée - Cuisine)</p>

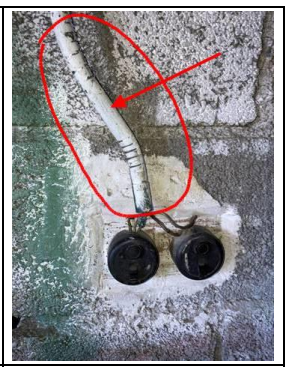
<p>B3.3.7 a</p>	<p>Au moins un conduit métallique en montage apparent ou encastré, comportant des conducteurs, n'est pas relié à la terre. Remarques : Présence de conduits en tôle non reliés à la terre dans lesquels circulent des conducteurs actifs. Il est recommandé de faire intervenir un professionnel qualifié afin de remplacer ces conducteurs. (Sous-Sol - Cave 1)</p>

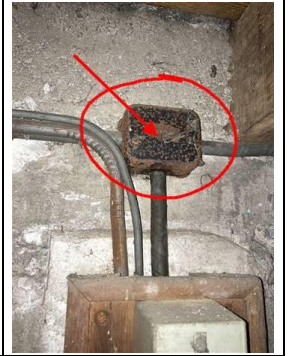
<p>B3.3.9 b</p>	<p>Au moins une boîte de connexion métalliques en montage apparent ou encastré n'est pas reliée à la terre. Remarques : Présence de boîtes de connexion métalliques en montage apparent, contenant des conducteurs, non reliées à la terre. Il est recommandé de faire intervenir un électricien qualifié afin de raccorder à la terre ces boîtes de connexion métalliques. (Sous-Sol - Cave 1)</p>

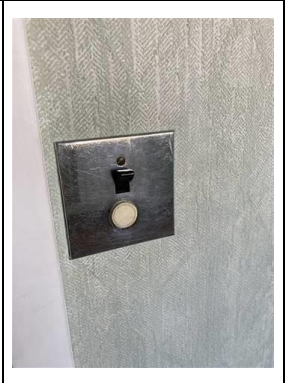
<p>B4.3 b</p>	<p>Le type d'au moins un fusible ou un disjoncteur n'est plus autorisé (fusible à tabatière, à broches rechargeables, coupe-circuit à fusible de type industriel, disjoncteur réglable en courant protégeant des circuits terminaux). Remarques : Fusibles intégrés aux socles d'interrupteurs et de prises de courant : risque de contact direct lors du remplacement des éléments. Il est recommandé de faire intervenir un professionnel qualifié afin de remplacer ces appareillages. (Ensemble des locaux)</p>

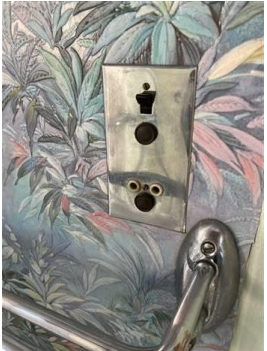
<p>B5.3 a</p>	<p>Locaux contenant une baignoire ou une douche : la continuité électrique de la liaison équipotentielle supplémentaire, reliant les éléments conducteurs et les masses des matériels électriques, n'est pas satisfaisante (résistance supérieure à 2 ohms). Remarques : Contrôle impossible : absence de Liaison Equipotentielle Supplémentaire. Il est recommandé de faire intervenir un professionnel qualifié afin de mettre en œuvre une installation de terre complète (prise de terre, borne ou barrette, conducteur principal de protection, Liaisons Equipotentiels Principale et Supplémentaire, tableau électrique avec un répartiteur de terre relié aux différents circuits et conducteurs de terre reliés aux différents appareillages (prises, interrupteurs, éclairages). (1er étage - Salle d'eau)</p>			
<p>B6.3.1 a</p>	<p>Local contenant une baignoire ou une douche : l'installation électrique ne répond pas aux prescriptions particulières appliquées à ce local (adéquation entre l'emplacement où est installé le matériel électrique et les caractéristiques de ce dernier - respect des règles de protection contre les chocs électriques liées aux zones). Remarques : Présence d'un socle de prise de courant non relié à la terre. Il est recommandé de faire intervenir un professionnel qualifié afin de mettre ce point de contrôle en conformité. (1er étage - Salle d'eau)</p>

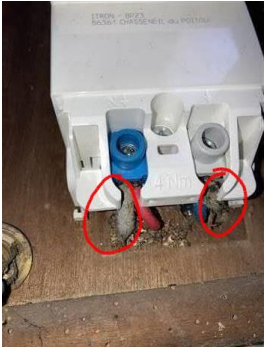
<p>B7.3 b</p>	<p>L'isolant d'au moins un conducteur est dégradé. Remarques : Présence de conducteurs sous tresse textile (fortement susceptible de se dégrader dans la durée). Il est recommandé de faire intervenir un électricien qualifié afin de remplacer ces conducteurs. (Sous-Sol - Cave 1)</p>

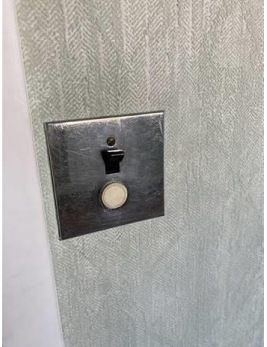
<p>B8.3 a</p>	<p>L'installation comporte au moins un matériel électrique vétuste. Remarques : Présence de matériel électrique vétuste (conducteurs sous conduits métalliques, boîtes de connexion métalliques, socles de prises ou d'interrupteurs à capots métalliques et/ou à fusibles intégrés, tresse textile, ...). Il est recommandé de faire intervenir un électricien qualifié afin de remplacer ces matériels obsolètes. (Ensemble des locaux)</p>

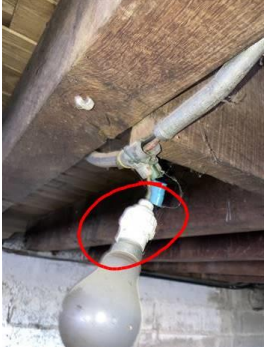
B8.3 b	L'installation comporte au moins un matériel électrique inadapté à l'usage. Remarques : Douille de chantier (ou à bout de fil) : installée à titre provisoire dans l'attente du luminaire définitif. Dégradation rapide de la douille par échauffement. Risque d'incendie. Il est recommandé de faire intervenir un professionnel qualifié afin de mettre ce point de contrôle en conformité. (Sous-Sol - Cave 1)

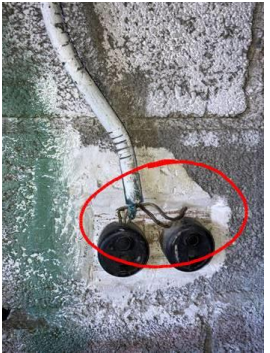
B8.3 e	Au moins un conducteur isolé n'est pas placé sur toute sa longueur dans un conduit, une goulotte ou une plinthe ou une huisserie, en matière isolante ou métallique, jusqu'à sa pénétration dans le matériel électrique qu'il alimente. Remarques : Présence de conducteurs électriques non protégés mécaniquement. Conformément à la norme ces conducteurs doivent être placés dans des conduits, goulottes ou plinthes en matière isolante, jusqu'à leur pénétration dans l'appareillage, boîte de connexion, tableaux électriques ...etc. (Sous-Sol - Cave 1)

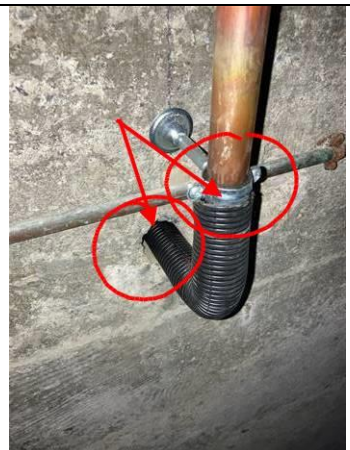
Points de contrôle ⁽³⁾ (selon la norme)	Anomalies observées (A1 ⁽⁴⁾ , A2 ⁽⁵⁾ , DGI ⁽⁶⁾ , 32c ⁽⁷⁾)	Libellé des anomalies et recommandations	Photos
C.2 - 5 Tuyauteries fixes - Espace annulaire	A1	L'espace annulaire de la canalisation de gaz à la pénétration dans l'habitation n'est pas obturé. Remarques : L'espace annulaire n'est pas obturé. Il est recommandé de faire intervenir un installateur gaz qualifié afin de l'obturer correctement. (Sous-Sol - Cave 1)

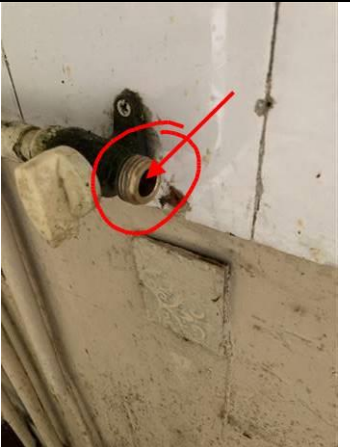
<p>C.7 - 8b Robinet de commande d'appareil</p>	<p>A2</p>	<p>L'extrémité du robinet de commande ou de la tuyauterie en attente n'est pas obturée. (Robinet en attente)</p> <p>Remarques : L'extrémité de la tuyauterie en attente n'est pas obturée. Il est recommandé de poser ou faire poser un bouchon par un installateur gaz qualifié sur l'extrémité de la tuyauterie. (Rez-de-chaussée - Cuisine) (Rez-de-chaussée - Cuisine)</p> <p>Risque(s) constaté(s) : Dégagement de gaz et donc un risque d'explosion</p>
