Dossier de Diagnostics Techniques Immobiliers

**Adresse du bien : 24 avenue du Général Leclerc
65100 LOURDES**

Dossier n° LEAL-21-03-6355

Rapport de mission de repérage des matériaux et produits contenant de l'amiante pour l'établissement du constat établi à l'occasion de la vente d'un immeuble bâti (listes A et B de l'annexe 13-9 du Code de la Santé publique)

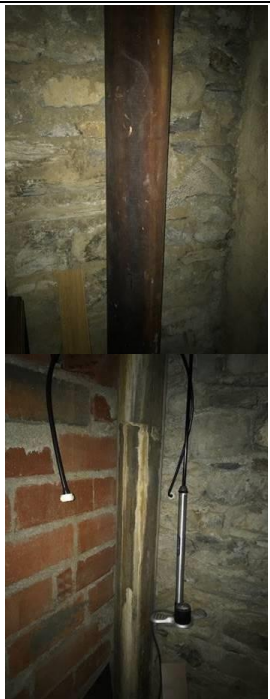
Localisation	Identifiant + Description	Conclusion (justification)	Etat de conservation** et préconisations*	Photo
Sous-sol - Cave	<u>Identifiant:</u> M001 <u>Description:</u> Conduit en fibres-ciment <u>Liste selon annexe.13-9 du CSP:</u> B	Présence d'amiante (Sur jugement de l'opérateur)	Matériau non dégradé Résultat EP** Préconisation : Il est recommandé de réaliser une évaluation périodique.

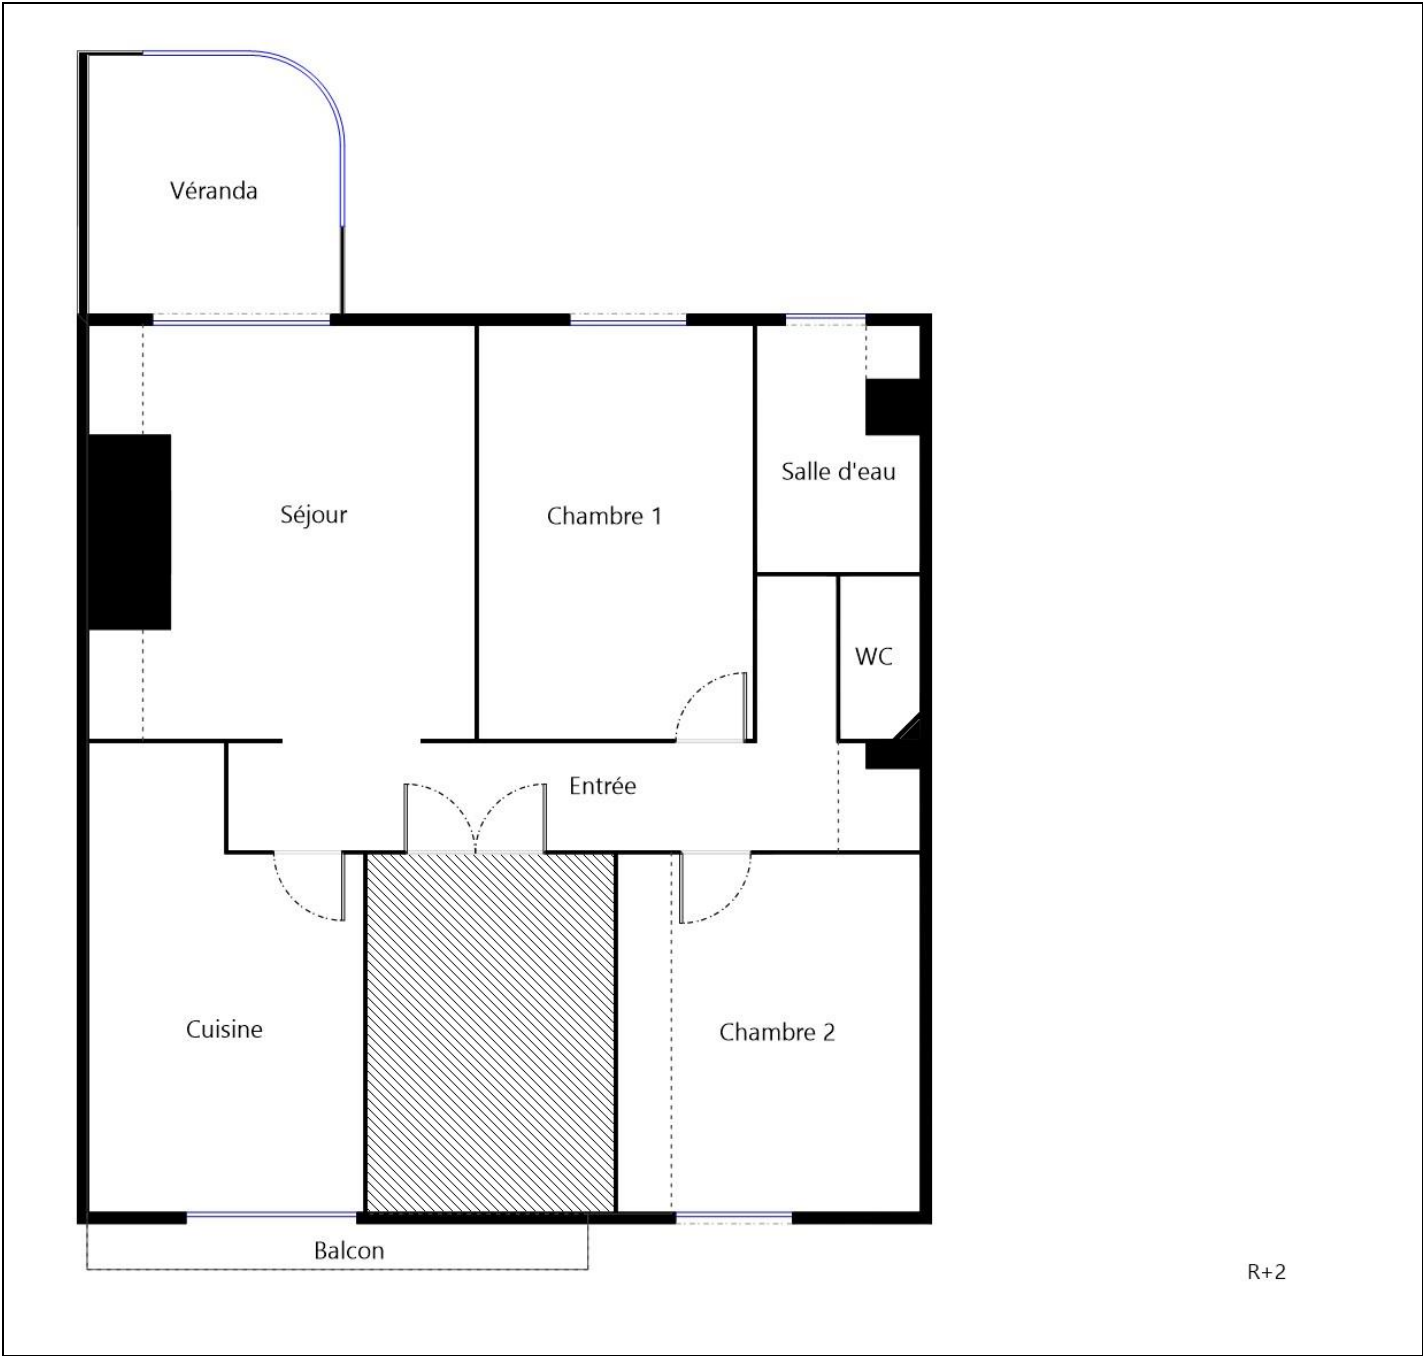
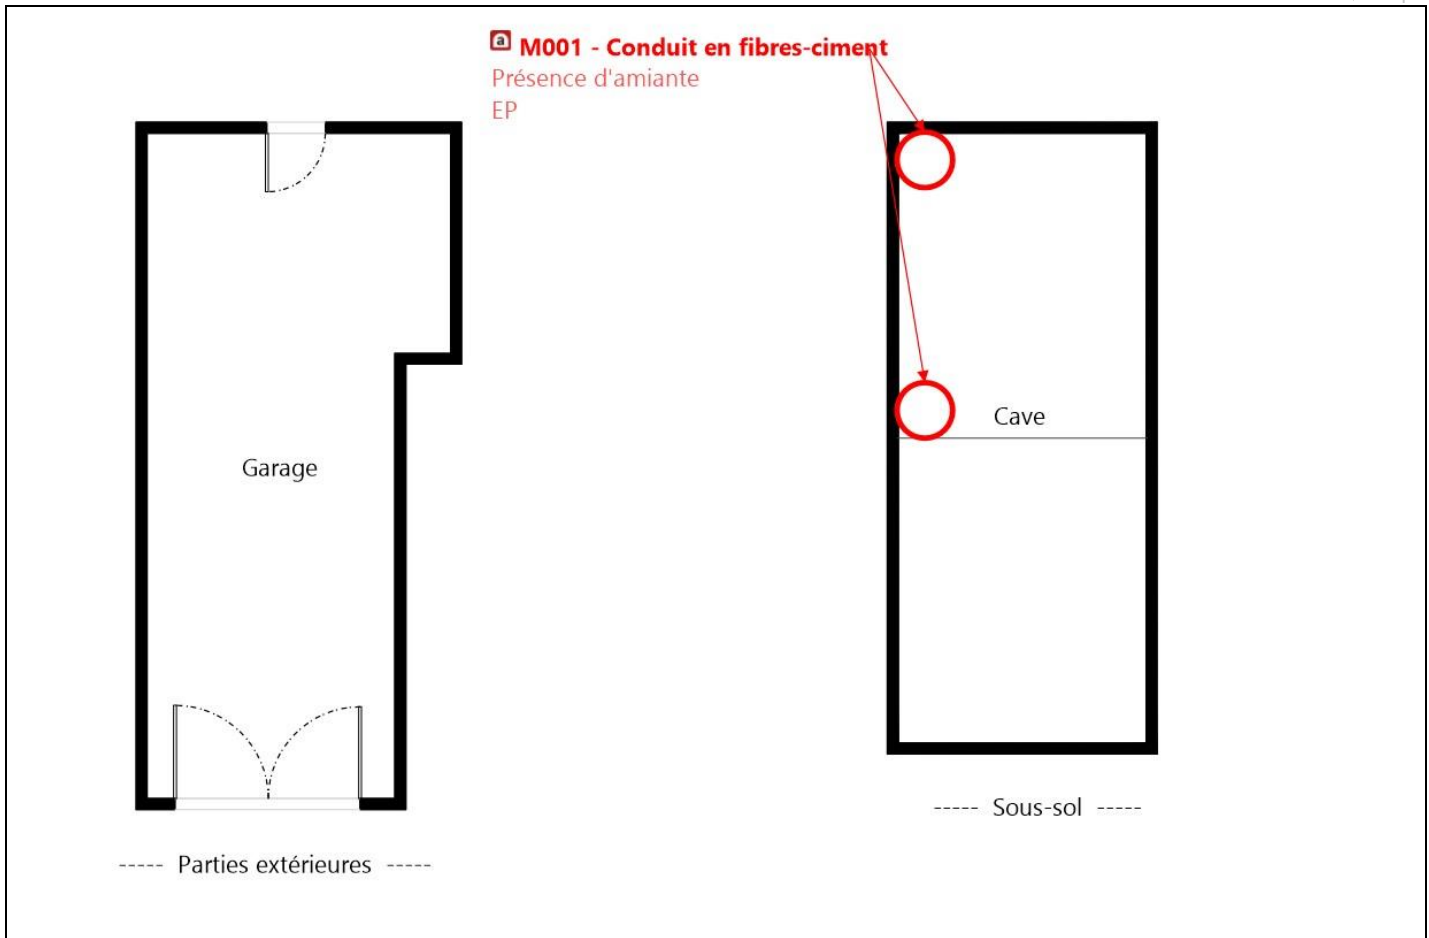
7.1 - Annexe - Schéma de repérage* / Plan de situation / Plan cadastral / Photos

* Schéma non-côté et non contractuel établi par l'opérateur

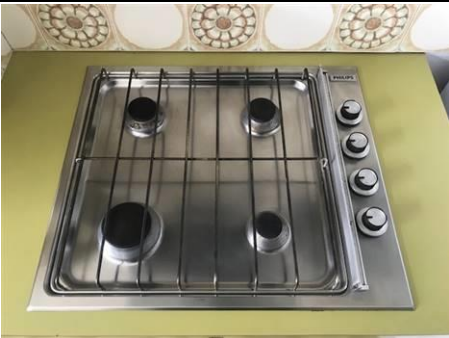
<p>Photo n° PhGaz001 Localisation : R+ 2 - Cuisine Cuisinière PHILIPS (Type : Non raccordé)</p>
