Dossier de Diagnostics Techniques

N° de dossier : 9618-BERTHOUMIEU

Adresse : **153, chemin pédrémil**

Corps de ferme rénové sur 2 niveaux avec 2 granges attenantes + Un hangar et une écurie en dépendances

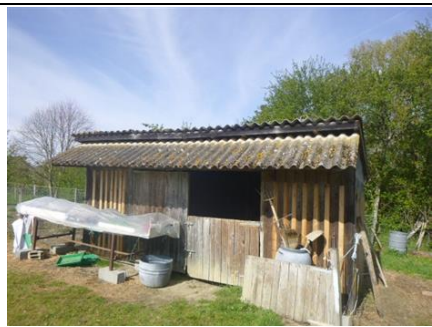
Photo n° PhA001

Localisation	Identifiant + Description	Conclusion (justification)	Etat de conservation** et préconisations*	Photo
Rez-de-chaussée - Entrée	<p>Identifiant: ZPSO-001</p> <p>Description: Plaques en fibres-ciment (y compris plaques « sous tuiles »)</p> <p>Composant de la construction: 1 - Couvertures, Toitures, Terrasses et étanchéités - Plaques ondulées et planes</p> <p>Partie à sonder: Plaques en fibres-ciment (y compris plaques « sous tuiles »)</p> <p>Liste selon annexe.13-9 du CSP: B</p>	Présence d'amiante (Sur jugement de l'opérateur)	Matériau non dégradé Résultat EP** Préconisation: Il est recommandé de réaliser une évaluation périodique.

Localisation : Rez-de-chaussée - Entrée

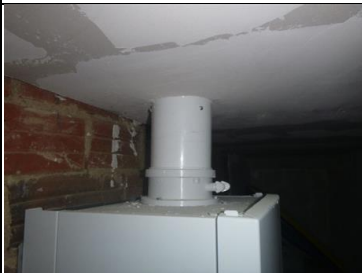
Points de contrôle ⁽³⁾ (selon la norme)	Anomalies observées (A1 ⁽⁴⁾ , A2 ⁽⁵⁾ , DGI ⁽⁶⁾ , 32c ⁽⁷⁾)	Libellé des anomalies et recommandations	Photos
C.14 - 19.1 Ventilation du local - Amenée d'air	A2	19.a1 : le local équipé ou prévu pour un appareil de cuisson seul n'est pas pourvu d'une amenée d'air. (Table de cuisson WHIRLPOOL Plaque 3 feux) Risque(s) constaté(s) : Risque d'intoxication au monoxyde de carbone (CO) causée par une mauvaise combustion	
C.15 - 20.7 Ventilation du local - Sortie d'air	A1	La sortie d'air du local équipé ou prévu pour un appareil d'utilisation est constituée par un dispositif de ventilation mécanique (hotte avec ventilateur d'extraction intégré ou non) ne répondant pas aux critères d'installation. (Table de cuisson WHIRLPOOL Plaque 3 feux)	
C.24 - 29d5 Appareil raccordé - Etat du conduit de raccordement	A2	Le conduit de raccordement n'est pas démontable. (Chaudière e.l.m. leblanc) Remarques : (Étage 1 - Chaufferie) Présence d'un conduit de raccordement non démontable Risque(s) constaté(s) : Risque d'intoxication à cause de l'absence totale ou partielle d'évacuation des produits de combustion

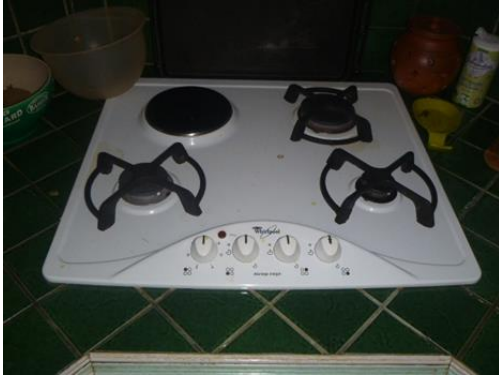
Photo n° PhGaz001

Localisation : Rez-de-chaussée - Cuisine
Table de cuisson WHIRLPOOL (Type : Non raccordé)

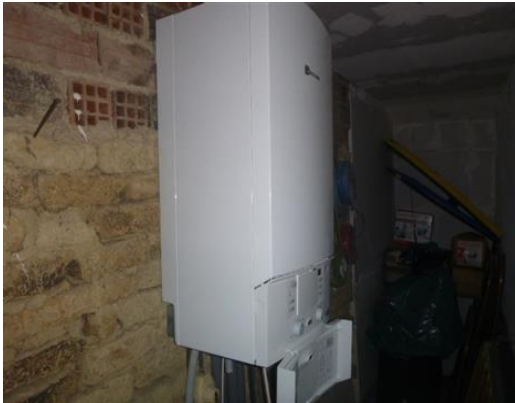
Photo n° PhGaz002

Localisation : Étage 1 - Chaufferie
Chaudière e.l.m. leblanc (Type : Etanche)
Localisation sur croquis : 001

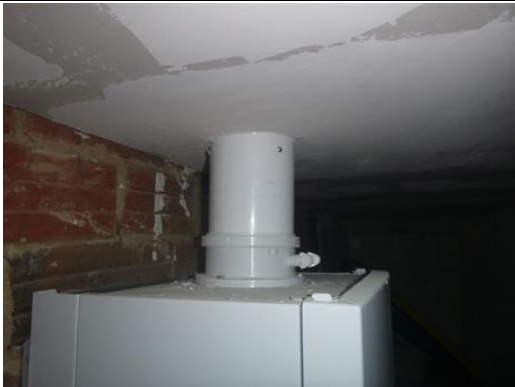
Photo n° PhGaz003

29d5 : Le conduit de raccordement n'est pas démontable. (Étage 1 - Chaufferie)
Présence d'un conduit de raccordement non démontable
