## DOSSIER DE DIAGNOSTICS TECHNIQUES

**Référence : ROCH 7200 06.04.21**

Bien : **Maison**  
Adresse : **Au Village**  
**32300 SAINT-ÉLIX-THEUX**

## NOTE DE SYNTHESE DES CONCLUSIONS

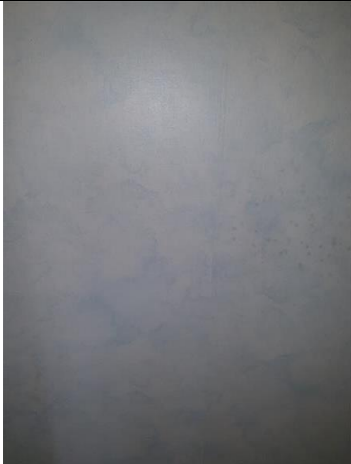
**ELEMENT : Fond de Placard**

<b>Nom du client</b>	<b>Numéro de dossier</b>	<b>Pièce ou local</b>
ROCH	ROCH 7200 06.04.21	RDC - Chambre n°1
<b>Matériau</b>	<b>Date de prélèvement</b>	<b>Nom de l'opérateur</b>
Fibro Ciment - Papier peint	Sans objet	BARON Claude
<b>Localisation</b>		<b>Résultat</b>
Placard - D Fond		Présence d'amiante
<b>Résultat de la grille d'évaluation</b>		
Evaluation périodique		
<b>Emplacement</b>

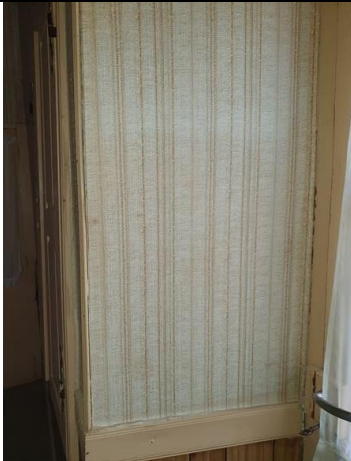
**ELEMENT : Porte-fenêtre n°1**

<b>Nom du client</b>	<b>Numéro de dossier</b>	<b>Pièce ou local</b>
ROCH	ROCH 7200 06.04.21	RDC - Séjour
<b>Matériau</b>	<b>Date de prélèvement</b>	<b>Nom de l'opérateur</b>
Fibro Ciment - Papier peint	Sans objet	BARON Claude
<b>Localisation</b>		<b>Résultat</b>
Porte-fenêtre n°1 - C Embrasure		Présence d'amiante
<b>Résultat de la grille d'évaluation</b>		
Evaluation périodique		
<b>Emplacement</b>

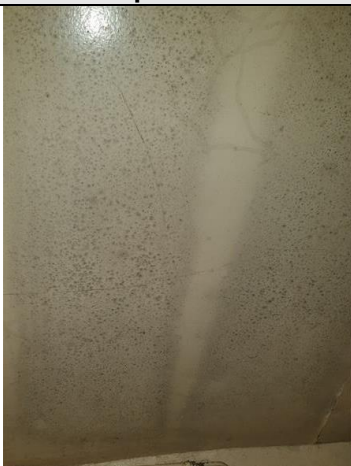
<b>ELEMENT : Plafond</b>		
<b>Nom du client</b>	<b>Numéro de dossier</b>	<b>Pièce ou local</b>
ROCH	ROCH 7200 06.04.21	RDC - Cuisine
<b>Matériau</b>	<b>Date de prélèvement</b>	<b>Nom de l'opérateur</b>
Fibro Ciment - Peinture	Sans objet	BARON Claude
<b>Localisation</b>	<b>Résultat</b>	
Plafond	Présence d'amiante	
<b>Résultat de la grille d'évaluation</b>		
Evaluation périodique		
<b>Emplacement</b>

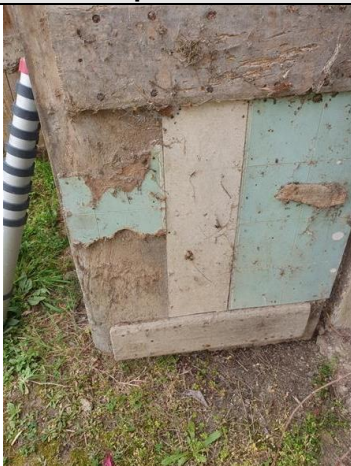
<b>ELEMENT : Porte</b>		
<b>Nom du client</b>	<b>Numéro de dossier</b>	<b>Pièce ou local</b>
ROCH	ROCH 7200 06.04.21	RDC - Remise
<b>Matériau</b>	<b>Date de prélèvement</b>	<b>Nom de l'opérateur</b>
Fibro Ciment	Sans objet	BARON Claude
<b>Localisation</b>	<b>Résultat</b>	
Porte - A	Présence d'amiante	
<b>Résultat de la grille d'évaluation</b>		
Evaluation périodique		
<b>Emplacement</b>

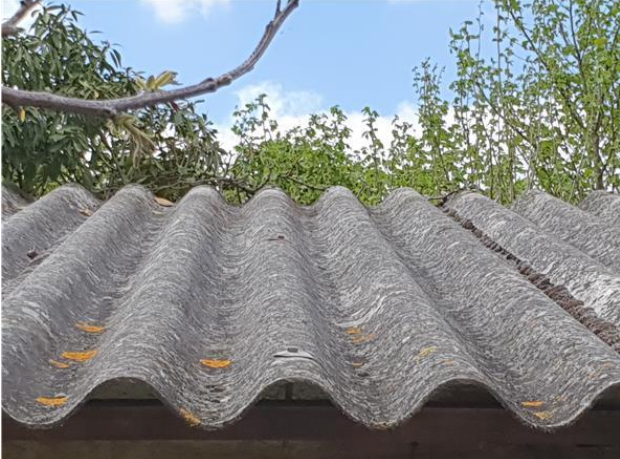
<b>ELEMENT : Toiture</b>		
<b>Nom du client</b>	<b>Numéro de dossier</b>	<b>Pièce ou local</b>
ROCH	ROCH 7200 06.04.21	RDC - Porcherie
<b>Matériau</b>	<b>Date de prélèvement</b>	<b>Nom de l'opérateur</b>
Fibro Ciment	Sans objet	BARON Claude
<b>Localisation</b>		<b>Résultat</b>
Toiture - Plafond		Présence d'amiante
<b>Résultat de la grille d'évaluation</b>		
Evaluation périodique		
<b>Emplacement</b>

<b>ELEMENT : Toiture</b>		
<b>Nom du client</b>	<b>Numéro de dossier</b>	<b>Pièce ou local</b>
ROCH	ROCH 7200 06.04.21	RDC - Local jardin
<b>Matériau</b>	<b>Date de prélèvement</b>	<b>Nom de l'opérateur</b>
Fibro Ciment	Sans objet	BARON Claude
<b>Localisation</b>		<b>Résultat</b>
Toiture - Plafond		Présence d'amiante
<b>Résultat de la grille d'évaluation</b>		
Evaluation périodique		
<b>Emplacement</b>

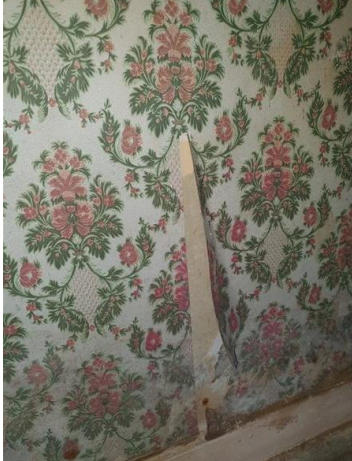
<b>ELEMENT : Embrasure Porte d'entrée n°1</b>		
Nom du client	Numéro de dossier	Pièce ou local
ROCH	ROCH 7200 06.04.21	RDC - Entrée
Matériau	Date de prélèvement	Nom de l'opérateur
Fibro Ciment - Papier peint	Sans objet	BARON Claude
Localisation		Résultat
Porte d'entrée n°1 - A Embrasure		Présence d'amiante
Résultat de la grille d'évaluation		
Evaluation périodique		
Emplacement

<b>ELEMENT : Contre-cloison</b>		
Nom du client	Numéro de dossier	Pièce ou local
ROCH	ROCH 7200 06.04.21	RDC - Entrée
Matériau	Date de prélèvement	Nom de l'opérateur
Fibro Ciment - Papier peint	Sans objet	BARON Claude
Localisation		Résultat
Contre-cloison - A, C		Présence d'amiante
Résultat de la grille d'évaluation		
Evaluation périodique		
Emplacement

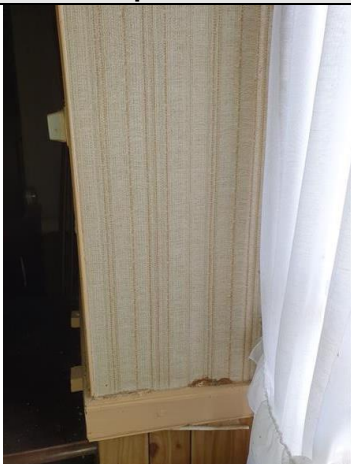
<b>ELEMENT : Contre-cloison</b>		
<b>Nom du client</b>	<b>Numéro de dossier</b>	<b>Pièce ou local</b>
ROCH	ROCH 7200 06.04.21	RDC - Séjour
<b>Matériau</b>	<b>Date de prélèvement</b>	<b>Nom de l'opérateur</b>
Fibro Ciment - Papier peint	Sans objet	BARON Claude
<b>Localisation</b>	<b>Résultat</b>	
Contre-cloison - B, C, D	Présence d'amiante	
<b>Résultat de la grille d'évaluation</b>		
Evaluation périodique		
<b>Emplacement</b>

<b>ELEMENT : Embrasure Fenêtre n°1</b>		
<b>Nom du client</b>	<b>Numéro de dossier</b>	<b>Pièce ou local</b>
ROCH	ROCH 7200 06.04.21	RDC - Séjour
<b>Matériau</b>	<b>Date de prélèvement</b>	<b>Nom de l'opérateur</b>
Fibro Ciment - Papier peint	Sans objet	BARON Claude
<b>Localisation</b>	<b>Résultat</b>	
Fenêtre n°1 - D Embrasure	Présence d'amiante	
<b>Résultat de la grille d'évaluation</b>		
Evaluation périodique		
<b>Emplacement</b>

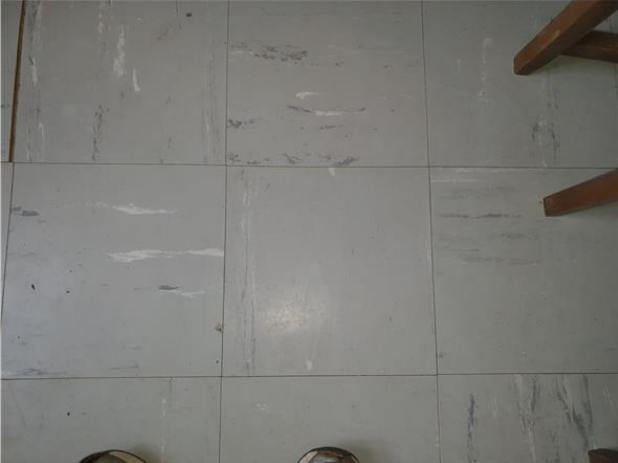
PRELEVEMENT : P001		
Nom du client	Numéro de dossier	Pièce ou local
ROCH	ROCH 7200 06.04.21	RDC - Séjour
Matériau	Date de prélèvement	Nom de l'opérateur
PVC gris marbré - Dalles de sol	06/04/2021	BARON Claude
Localisation		Résultat
Plancher - Sol		Présence d'amiante
Emplacement

PRELEVEMENT : P002		
Nom du client	Numéro de dossier	Pièce ou local
ROCH	ROCH 7200 06.04.21	RDC - Séjour
Matériau	Date de prélèvement	Nom de l'opérateur
PVC bleu marbré - Dalles de sol	06/04/2021	BARON Claude
Localisation		Résultat
Plancher - Sol		Présence d'amiante
Emplacement
