Propriétaire et adresse du bien immobilier :

Monsieur MAILLOT Cédric
2804 CHEMIN LARRICAU
65230 ORGAN

Diagnostic réalisé par:

Constat de risque d'exposition au plomb CREP

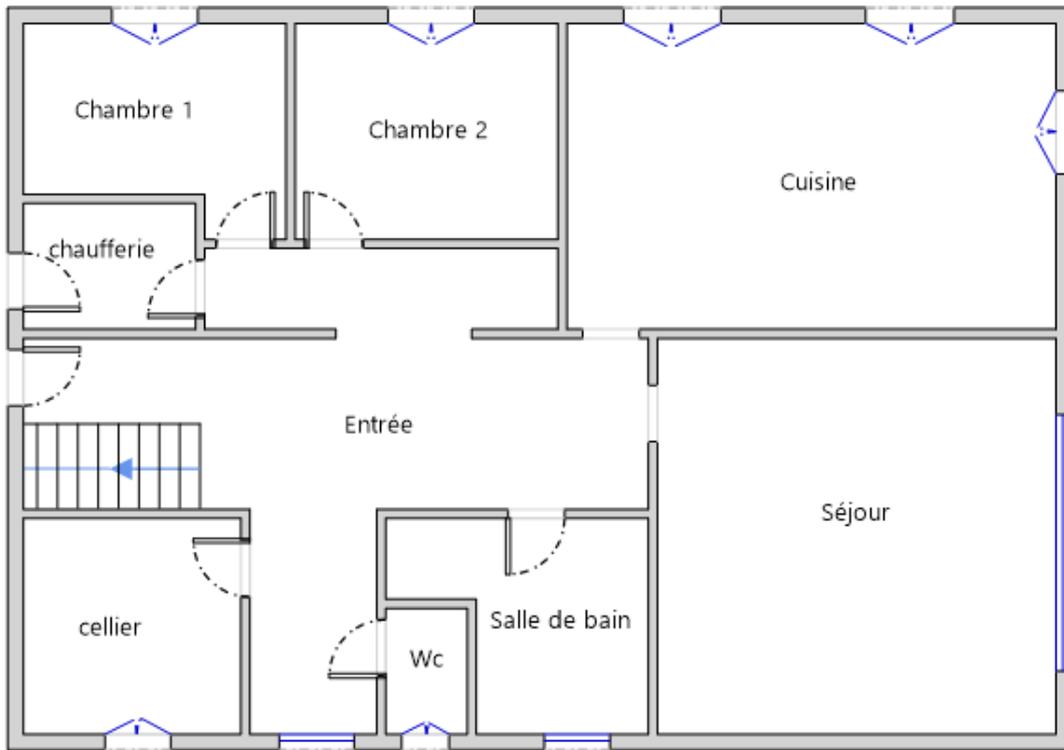
Rez-de-chaussée

Planche (croquis) de repérage technique effectué par le cabinet : Maison du Diag, auteur : COUSTEAU Thomas
Dossier n° 2009/MAILLOT/4213 du 16/11/2020
Adresse du bien : 2804 CHEMIN LARRICAU 65230 ORGAN

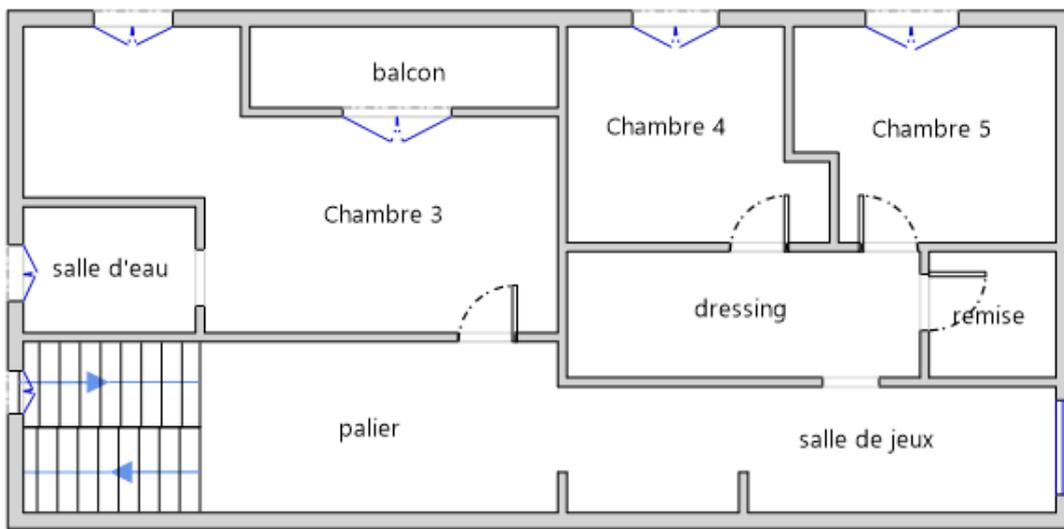
1er Etage

Planche (croquis) de repérage technique effectué par le cabinet : Maison du Diag, auteur : COUSTEAU Thomas
Dossier n° 2009/MAILLOT/4213 du 16/11/2020
Adresse du bien : 2804 CHEMIN LARRICAU 65230 ORGAN

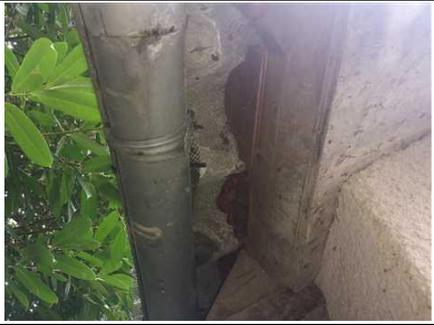
Localisation	Identifiant + Description	Conclusion (justification)	Etat de conservation** et préconisations*	Photo
Parties extérieures	Identifiant: M001 Description: Plaques en fibres-ciment (y compris plaques « sous tuiles ») Liste selon annexe.13-9 du CSP : B	Présence d'amiante (Sur décision de l'opérateur)	Matériau non dégradé Résultat EP** Préconisation : Il est recommandé de réaliser une évaluation périodique.

<p>Photo n° PhA001 Localisation : Parties extérieures Ouvrage : 1 - Couvertures, Toitures, Terrasses et étanchéités - Plaques ondulées et planes Partie d'ouvrage : Plaques en fibres-ciment (y compris plaques « sous tuiles ») Description : Plaques en fibres-ciment (y compris plaques « sous tuiles »)</p>

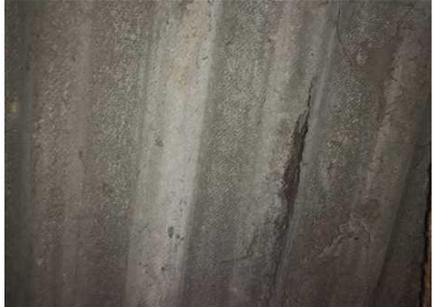
<p>Photo n° PhA001 Localisation : Parties extérieures Ouvrage : 1 - Couvertures, Toitures, Terrasses et étanchéités - Plaques ondulées et planes Partie d'ouvrage : Plaques en fibres-ciment (y compris plaques « sous tuiles ») Description : Plaques en fibres-ciment (y compris plaques « sous tuiles »)</p>

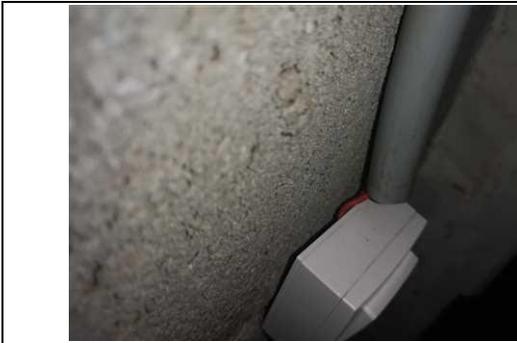
Photo PhEle001

Libellé de l'anomalie : B8.3 e Au moins un conducteur isolé n'est pas placé sur toute sa longueur dans un conduit, une goulotte ou une plinthe ou une huisserie, en matière isolante ou métallique, jusqu'à sa pénétration dans le matériel électrique qu'il alimente.
