Diagnostics

Résumé de l'expertise n° 21/M/16348/FZF

Adresse : **12Bis Rue Maréchal Foch**

Commune : **65000 TARBES**

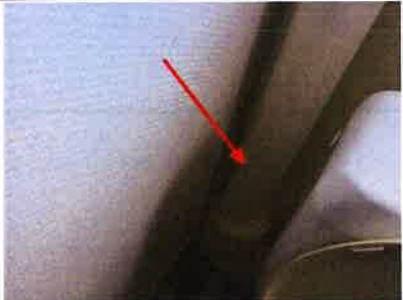
Localisation	Identifiant + Description	Conclusion (justification)	Etat de conservation** et préconisations*	Photo
2ème étage - Wc 3	Identifiant: M001 Description: Conduit en fibres-ciment Liste selon annexe 13-9 du CSP: B	Présence d'amiante (Sur marquage du matériau)	Matériau dégradé (étendue ponctuelle) Résultat EP** Préconisation : Il est recommandé de réaliser une évaluation périodique. Recommandation : Voir les Mesures d'ordre général – Obligations réglementaires

<p>Photo n° PhA001</p> <p>Localisation : 2ème étage - Wc 3</p> <p>Ouvrage : 6 - Conduits et accessoires intérieurs - Conduits de fluides (air, eau, vapeur, fumée, échappement, autres fluides)</p> <p>Partie d'ouvrage : Conduit en fibres-ciment</p> <p>Description : Conduit en fibres-ciment</p> <p>Localisation sur croquis : M001</p>

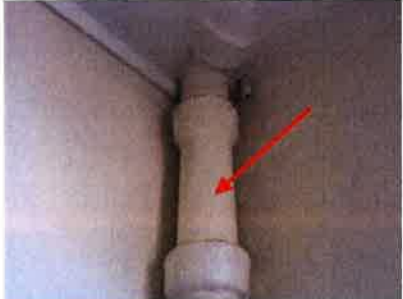
Localisation	Identifiant + Description	Conclusion (justification)	Etat de conservation** et préconisations*	Photo
1er étage - Wc 2	Identifiant: M002 Description: Conduit en fibres-ciment <u>Liste selon annexe 13-9 du CSP: B</u>	Présence d'amiante (Sur marquage du matériau)	Matériau dégradé (étendue ponctuelle) Résultat EP** Préconisation : Il est recommandé de réaliser une évaluation périodique. Recommandation : Voir les Mesures d'ordre général – Obligations réglementaires

<p>Photo n° PhA002</p> <p>Localisation : 1er étage - Wc 2</p> <p>Ouvrage : 6 - Conduits et accessoires intérieurs - Conduits de fluides (air, eau, vapeur, fumée, échappement, autres fluides)</p> <p>Partie d'ouvrage : Conduit en fibres-ciment</p> <p>Description : Conduit en fibres-ciment</p> <p>Localisation sur croquis : M002</p>

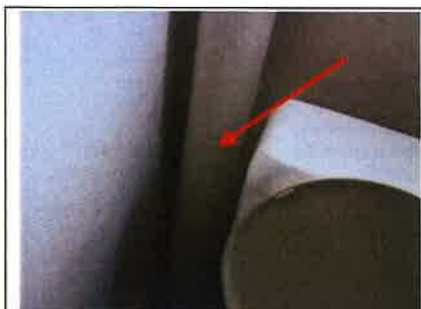
Rez de chaussée - Wc 1	Identifiant: M003 Description: Conduit en fibres-ciment <u>Liste selon annexe 13-9 du CSP: B</u>	Présence d'amiante (Sur marquage du matériau)	Matériau dégradé (étendue ponctuelle) Résultat EP** Préconisation : Il est recommandé de réaliser une évaluation périodique. Recommandation : Voir les Mesures d'ordre général – Obligations réglementaires

Photo n° PhA003
 Localisation : Rez de chaussée - Wc 1
 Ouvrage : 6 - Conduits et accessoires intérieurs - Conduits de fluides (air, eau, vapeur, fumée, échappement, autres fluides)
 Partie d'ouvrage : Conduit en fibres-ciment
 Description : Conduit en fibres-ciment
 Localisation sur croquis : M003
