Au rapport de mission de repérage n° 13/M/4569/FZF

Rapport de l'Etat de l'Installation Interieure d'Electricite

Numéro de dossier : 12/M/3907/JMB
Norme méthodologique employée : AFNOR XP C 16-600
Date du repérage : 28/09/2012
Heure d'arrivée : 15 h 00
Durée du repérage : 05 h 00

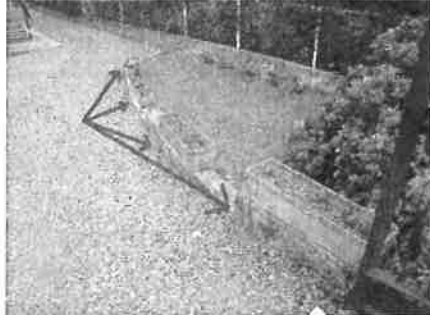
<p>Photo n° Ph001 Localisation : Terrain Ouvrage : Z_Elements hors liste - Divers absent de la liste Partie d'ouvrage : bacs à fleurs Description : fibrociment</p>

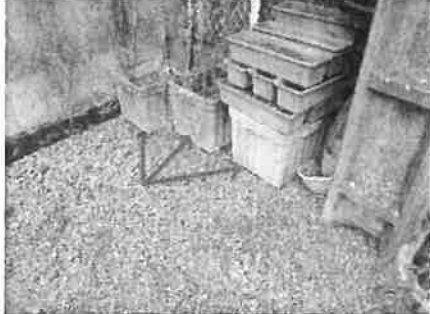
<p>Photo n° Ph002 Localisation : Terrain Ouvrage : Z_Elements hors liste - Divers absent de la liste Partie d'ouvrage : bacs à fleurs Description : fibrociment</p>

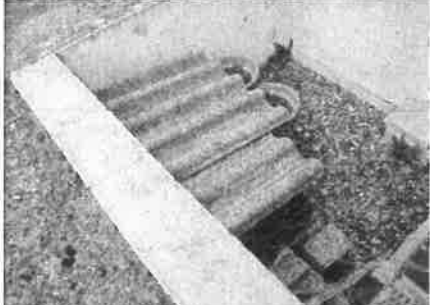
Terrain	<p><u>Identifiant:</u> M002 <u>Description:</u> Plaques en fibres-ciment</p>	Présence d'amiante (sur connaissance de l'opérateur)	<p>Matériau non dégradé</p> <p>Résultat EP**</p> <p>Préconisation : Il est recommandé de réaliser une évaluation périodique.</p> <p>Recommandation : Voir les Mesures d'ordre général – Obligations réglementaires</p>

<p>Photo n° Ph003 Localisation : Terrain Ouvrage : Toiture, terrasse et étanchéité - Plaques ondulées et planes Partie d'ouvrage : Plaques en fibres-ciment Description : Plaques en fibres-ciment</p>

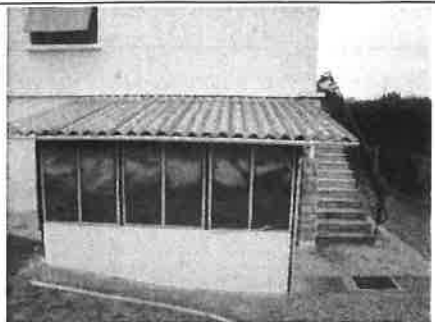
Abri à caravane	<p><u>Identifiant:</u> M003 <u>Description:</u> Plaques en fibres-ciment</p>	Présence d'amiante (sur connaissance de l'opérateur)	<p>Matériau non dégradé</p> <p>Résultat EP**</p> <p>Préconisation : Il est recommandé de réaliser une évaluation périodique.</p> <p>Recommandation : Voir les Mesures d'ordre général – Obligations réglementaires</p>

<p>Photo n° Ph004 Localisation : Abri à caravane Ouvrage : Toiture, terrasse et étanchéité - Plaques ondulées et planes Partie d'ouvrage : Plaques en fibres-ciment Description : Plaques en fibres-ciment Localisation sur croquis : Pt 001</p>

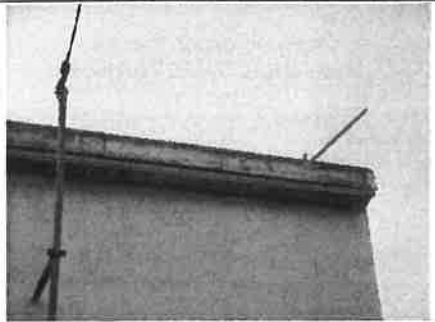
Appartement -Toiture	<p><u>Identifiant:</u> M004 <u>Description:</u> Planches de rives en fibrociment</p>	Présence d'amiante (sur connaissance de l'opérateur)	<p>Matériau non dégradé</p> <p>Résultat EP**</p> <p>Préconisation : Il est recommandé de réaliser une évaluation périodique.</p> <p>Recommandation : Voir les Mesures d'ordre général – Obligations réglementaires</p>

<p>Photo n° Ph005 Localisation : Appartement -Toiture Ouvrage : Toiture et étanchéité - Plaques Ondulées Partie d'ouvrage : Plaques en fibres-ciment Description : Planches de rives en fibrociment</p>

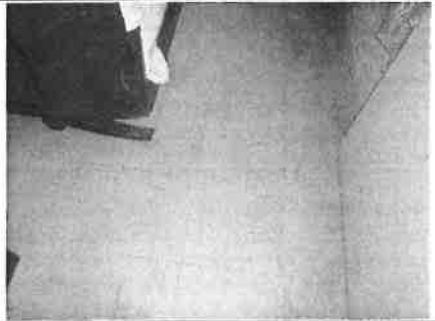
Habitation RDC - Chambre 1	<p><u>Identifiant:</u> M005 <u>Description:</u> Dalles plastiques 30x30 rigides et cassantes</p>	Présence d'amiante (sur connaissance de l'opérateur)	<p>Matériau non dégradé</p> <p>Résultat EP**</p> <p>Préconisation : Il est recommandé de réaliser une évaluation périodique.</p> <p>Recommandation : Voir les Mesures d'ordre général – Obligations réglementaires</p>

<p>Photo n° Ph006 Localisation : Habitation RDC - Chambre 1 Ouvrage : Planchers et planchers techniques - Revêtements de sol Partie d'ouvrage : Dalles plastiques Description : Dalles plastiques 30x30 rigides et cassantes Localisation sur croquis : Pt 002</p>

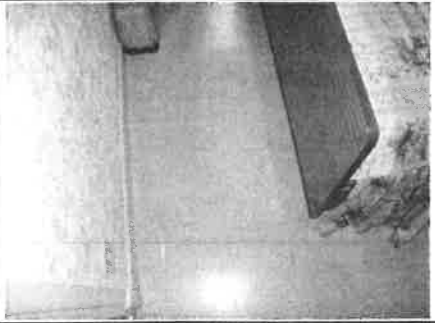
<p>Photo n° Ph007 Localisation : Habitation RDC - Chambre 2 Ouvrage : Planchers et planchers techniques - Revêtements de sol Partie d'ouvrage : Dalles plastiques Description : Dalles plastiques 30x30 rigides et cassantes Localisation sur croquis : Pt 002</p>

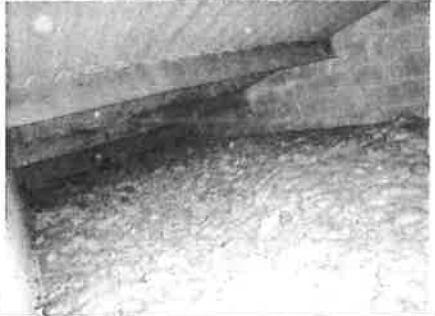
Comble - Grenier	<p><u>Identifiant:</u> M006 <u>Description:</u> Plaques en fibres-ciment</p>	Présence d'amiante (sur connaissance de l'opérateur)	<p>Matériau non dégradé</p> <p>Résultat EP**</p> <p>Préconisation : Il est recommandé de réaliser une évaluation périodique.</p> <p>Recommandation : Voir les Mesures d'ordre général – Obligations réglementaires</p>

<p>Photo n° Ph008 Localisation : Comble - Grenier Ouvrage : Toiture, terrasse et étanchéité - Plaques ondulées et planes Partie d'ouvrage : Plaques en fibres-ciment Description : Plaques en fibres-ciment Localisation sur croquis : Pt 003</p>

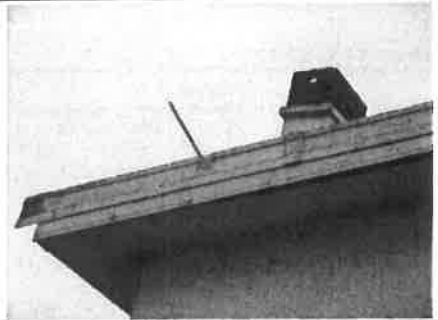
Comble -Toiture	<p><u>Identifiant:</u> M007 <u>Description:</u> Planches de rives en fibrociment</p>	Présence d'amiante (sur connaissance de l'opérateur)	<p>Matériau non dégradé</p> <p>Résultat EP**</p> <p>Préconisation : Il est recommandé de réaliser une évaluation périodique.</p> <p>Recommandation : Voir les Mesures d'ordre général – Obligations réglementaires</p>

<p>Photo n° Ph009 Localisation : Comble -Toiture Ouvrage : Toiture et étanchéité - Plaques Ondulées Partie d'ouvrage : Plaques en fibres-ciment Description : Planches de rives en fibrociment</p>

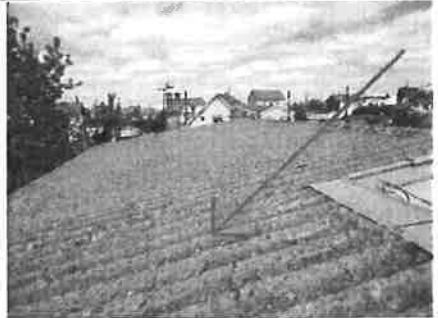
Appartement -Toiture	<p><u>Identifiant:</u> M009 <u>Description:</u> Plaques en fibres-ciment</p>	Présence d'amiante (sur connaissance de l'opérateur)	<p>Matériau non dégradé</p> <p>Résultat EP**</p> <p>Préconisation : Il est recommandé de réaliser une évaluation périodique.</p> <p>Recommandation : Voir les Mesures d'ordre général – Obligations réglementaires</p>

<p>Photo n° Ph016 Localisation : Appartement -Toiture Ouvrage : Toiture, terrasse et étanchéité - Plaques ondulées et planes Partie d'ouvrage : Plaques en fibres-ciment Description : Plaques en fibres-ciment Localisation sur croquis : Pt 006</p>

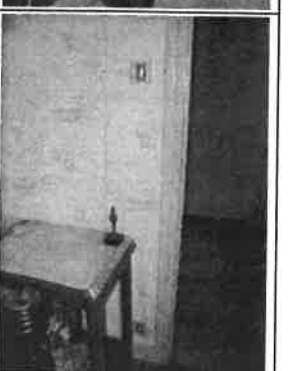
B3.3.6 a	Des circuits ne comportent pas de conducteur de protection relié à la terre. Remarques : Habitation Présence de circuits électriques non équipés de conducteurs de protection; Faire intervenir un électricien qualifié afin d'installer des conducteurs de protection sur les circuits qui n'en sont pas équipés

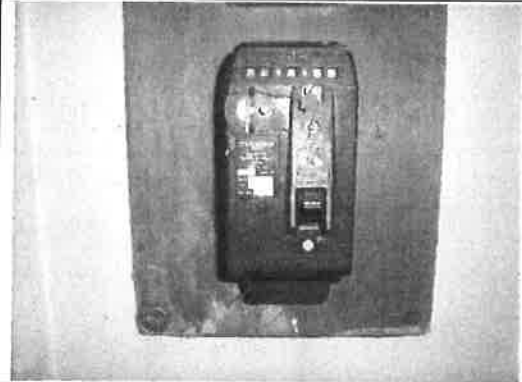
<p>Anomalie Localisation : Habitation RDC - Garage Libellé de l'anomalie : B2.3.1 b Le (les) dispositif(s) de protection différentielle ne comporte (ne comportent) aucune indication sur son (leur) courant différentiel résiduel assigné (sensibilité). Absence d'indication sur le ou les appareils du courant différentiel assigné (sensibilité); Faire intervenir un électricien qualifié afin de vérifier et d'indiquer la sensibilité sur le ou les appareils concernés</p>

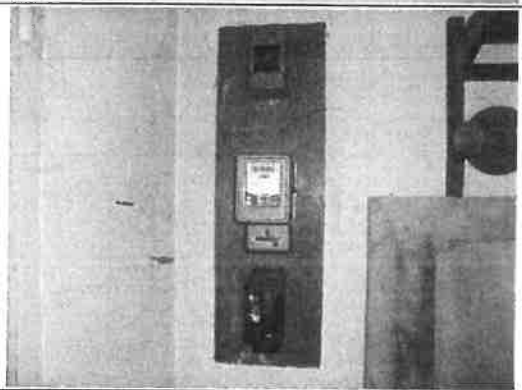
<p>Information complémentaire Localisation : Habitation RDC - Garage Libellé de l'information complémentaire : B11 a L'ensemble de l'installation électrique n'est pas protégé par un dispositif différentiel à haute sensibilité inf. ou égal à 30 mA. Commentaire : Habitation Absence de Dispositif Différentiel à Haute Sensibilité (DDHS) 30 mA; Faire intervenir un électricien qualifié afin d'installer un ou plusieurs DDHS 30 mA</p>

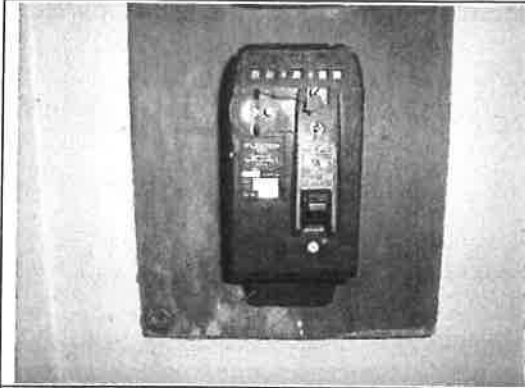
<p>Anomalie Localisation : Habitation RDC - Garage Libellé de l'anomalie : B2.3.1 i La manœuvre du bouton test du (des) dispositif(s) de protection différentielle n'entraîne pas leur déclenchement. Commentaire : Habitation</p>

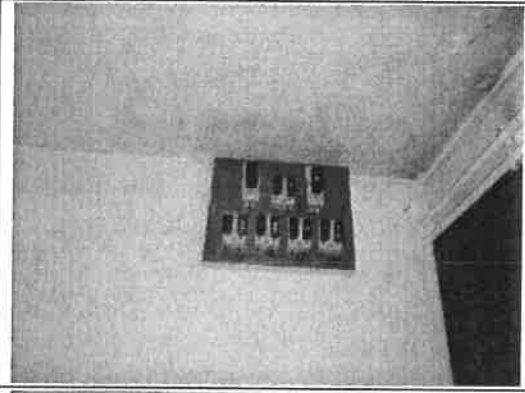
<p>Anomalie Libellé de l'anomalie : B4.3 b Le type des fusibles n'est plus autorisé (fusible à tabatière, à broches rechargeables, coupe-circuit à fusible de type industriel, disjoncteur réglable en courant protégeant des circuits terminaux). Commentaire : Habitation Présence de fusible(s) de type à broche(s) rechargeable(s); Faire intervenir un électricien qualifié afin de remplacer le(s) fusible(s) de type à broche(s) rechargeable(s) par des protections autorisées</p>

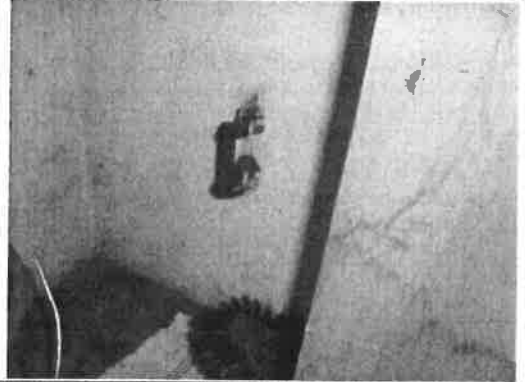
<p>Anomalie Libellé de l'anomalie : B3.3.5 b La section du conducteur principal de protection est insuffisante. Commentaire : Habitation</p>

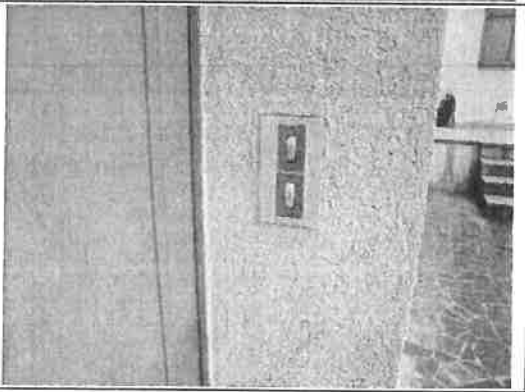
<p>Anomalie Libellé de l'anomalie : B8.3 a L'installation comporte des matériels électriques vétustes. Commentaire : Habitation Présence d'interrupteurs et de socles de prises à façade métallique</p>

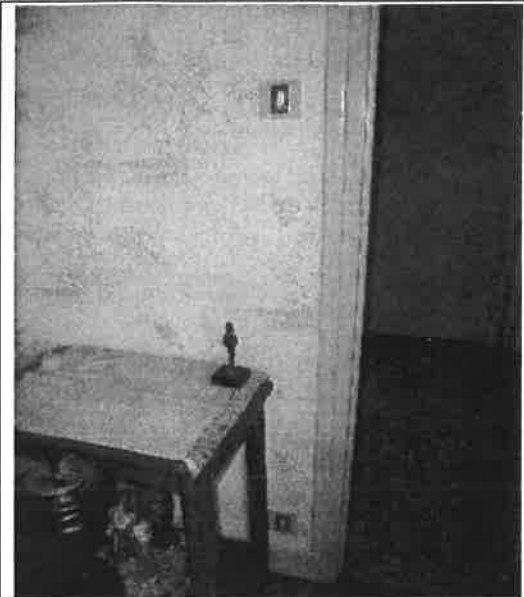
<p>Anomalie Libellé de l'anomalie : B3.3.6 a Des circuits ne comportent pas de conducteur de protection relié à la terre. Commentaire : Habitation Présence de circuits électriques non équipés de conducteurs de protection; Faire intervenir un électricien qualifié afin d'installer des conducteurs de protection sur les circuits qui n'en sont pas équipés</p>

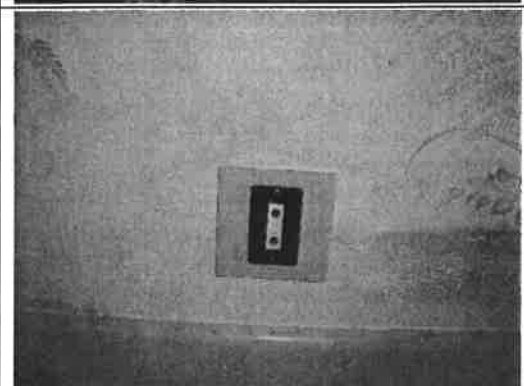
<p>Information complémentaire Libellé de l'information complémentaire : B11 b L'ensemble des socles de prise de courant n'est pas de type à obturateur. Commentaire : Habitation Présence de socles de prises non équipés d'obturateur; Faire intervenir un électricien qualifié afin de remplacer les socles de prises non équipés d'obturateur par des socles de prises à obturateur</p>
