Dossier Technique Immobilier

Numéro de dossier : 21/IMO/202065098
Date du repérage : 01/07/2021

Adresse : **51 CHEMIN DU LHERIS**

Commune : **65130 ASQUE**

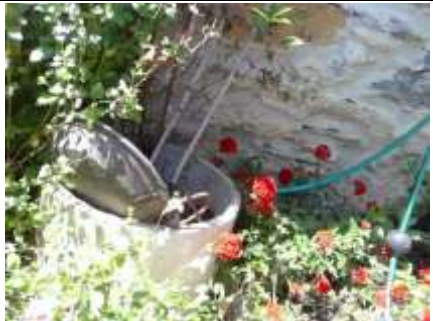
Localisation	Identifiant + Description	Conclusion (justification)	Etat de conservation** et préconisations*	Photo
Parties extérieures conduits recyclés en jardinière	Identifiant: 21/IMO/202065098/ZPSO-001 Description: Conduits Liste selon annexe.13-9 du CSP: B	Présence d'amiante (sur jugement de l'opérateur)	Matériau non dégradé Résultat EP** Préconisation : Il est recommandé de réaliser une évaluation périodique.

<p>Photo n° PhA001 Localisation : Parties extérieures conduits recyclés en jardinière Ouvrage : Conduits de fluides (air, eau, autres fluides) Partie d'ouvrage : Conduits Description : Conduits</p>
--	---
