Dossier Technique Immobilier

Numéro de dossier : 20652074/POS
Date du repérage : 15/04/2021

Adresse : **33 Route D'OSSEN**

Constat amiante avant-vente

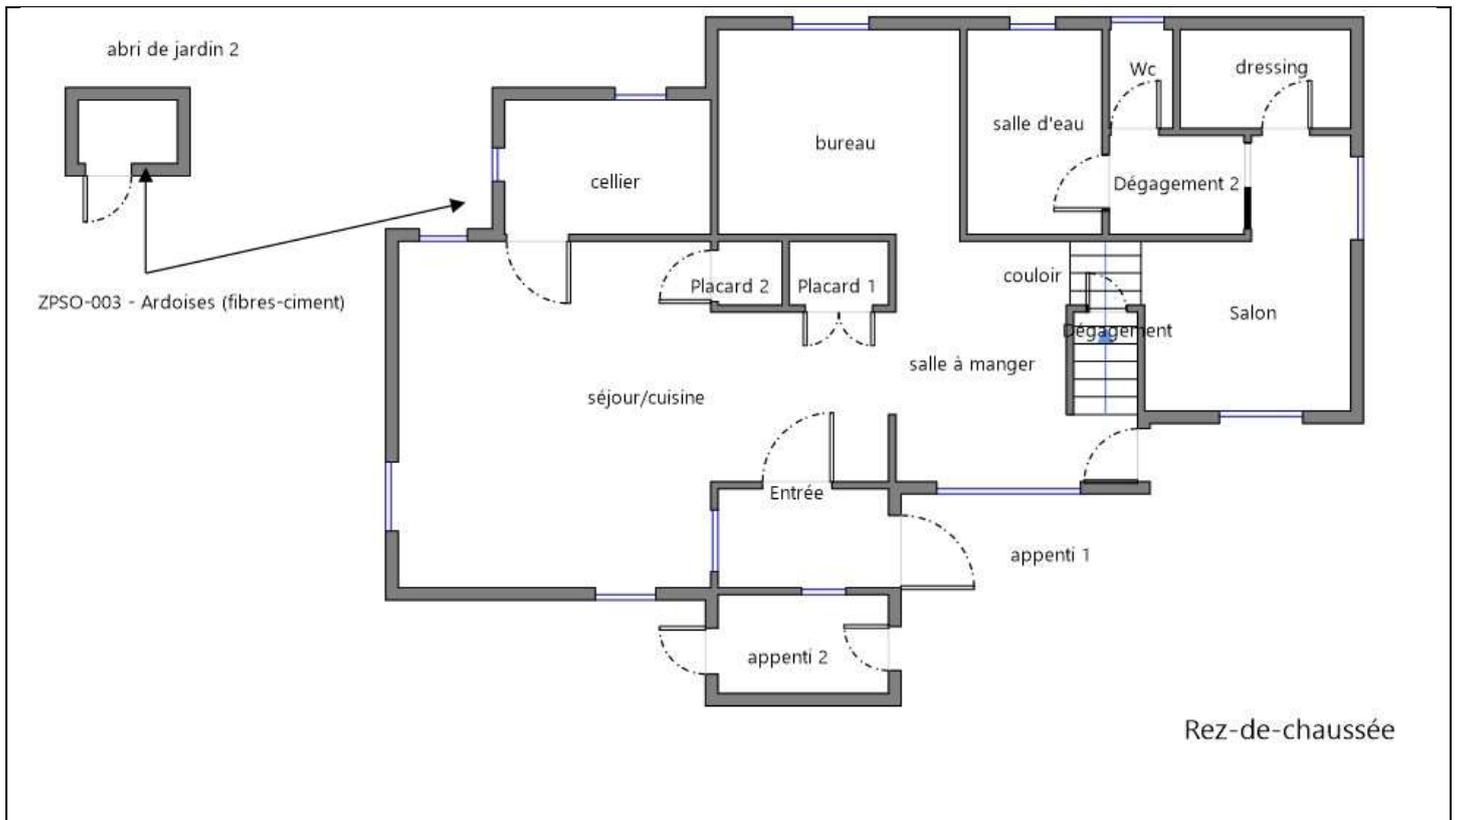
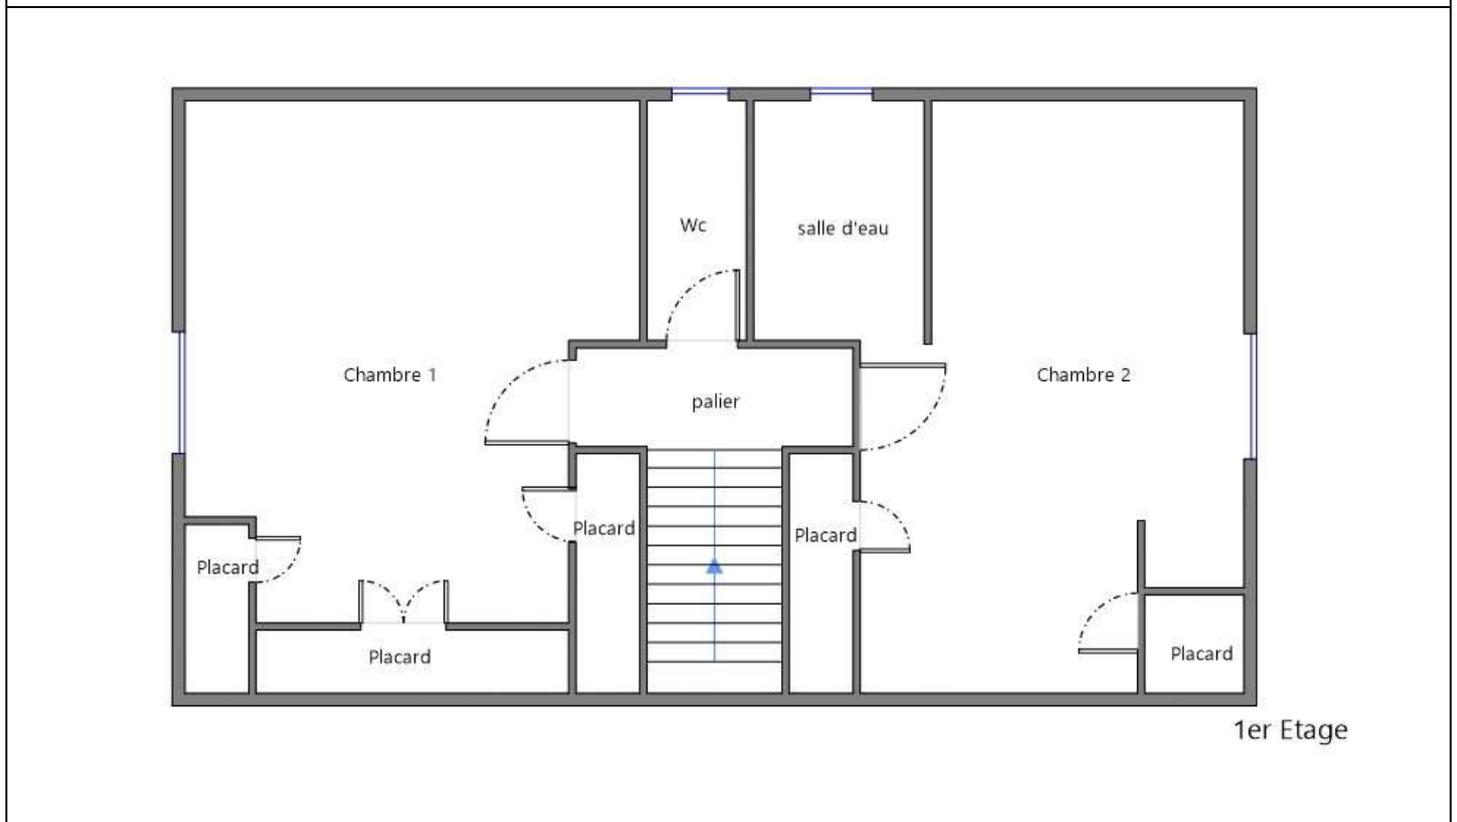
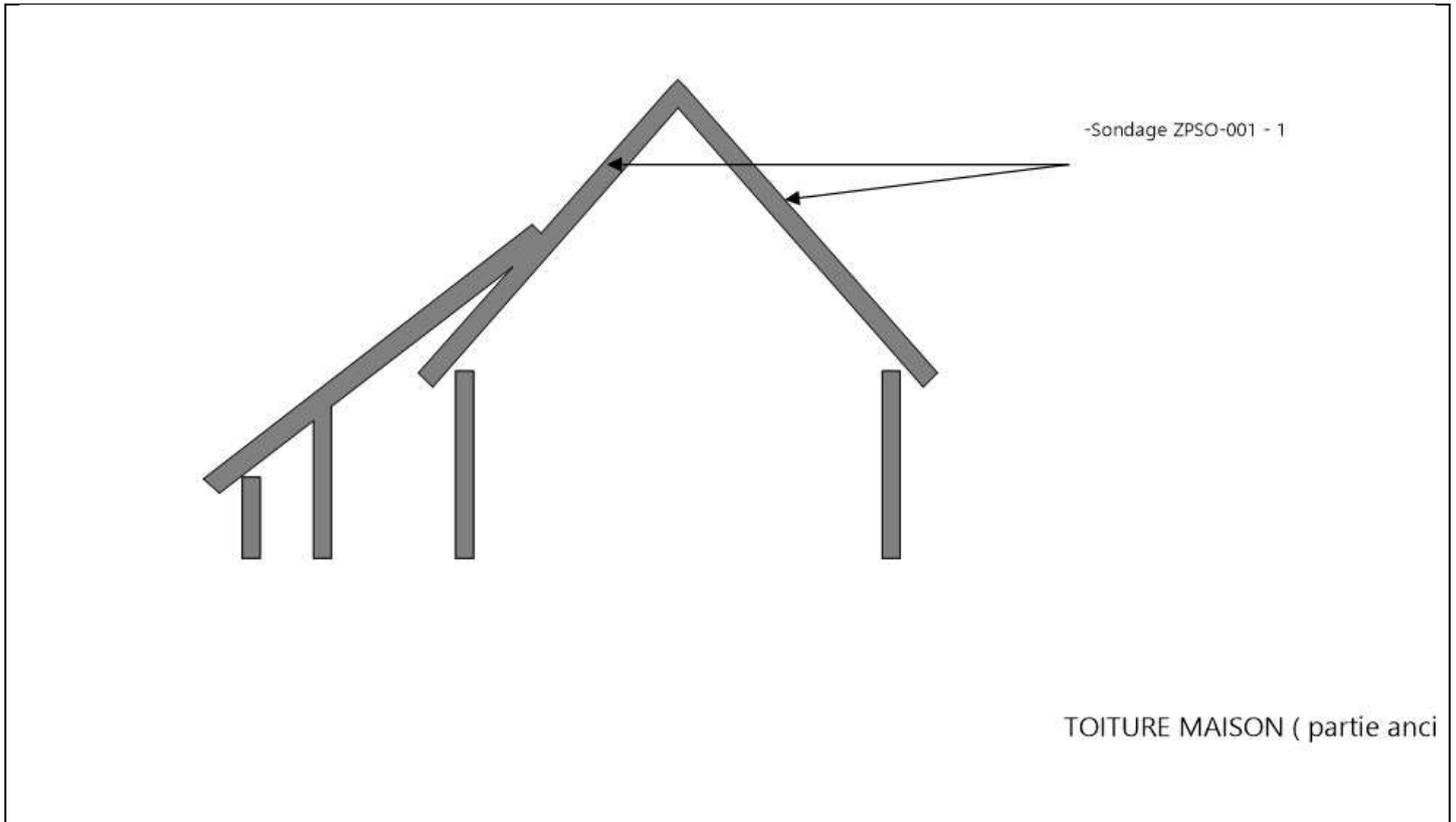
7.1 - Annexe - Schéma de repérage

Conduit en fibro-ciment		Dalles de sol	<p>Nom du propriétaire : M. LECUE Guy Adresse du bien : 33 Route D'OSSEN 65100 VIGER</p>
	Conduit autre que fibro-ciment		Carrelage	
	Brides		Colle de revêtement	
	Dépôt de Matériaux contenant de l'amiante		Dalles de faux-plafond	
	Matériau ou produit sur lequel un doute persiste		Toiture en fibro-ciment	
	Présence d'amiante		Toiture en matériaux composites

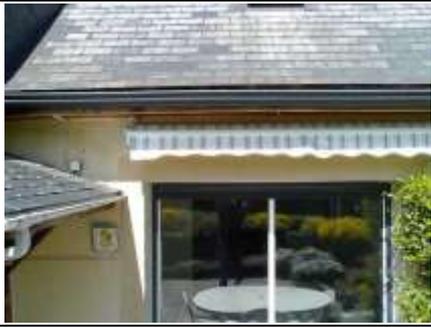
Photo n° PhA001
 Localisation : Parties extérieures TOITURE MAISON
 Ouvrage : Toitures
 Partie d'ouvrage : Ardoises (fibres-ciment)
 Description : Ardoises (fibres-ciment)

Localisation	Identifiant + Description	Conclusion (justification)	Etat de conservation** et préconisations*	Photo
Parties extérieures TOITURE MAISON	Identifiant: 20652074/POS/ZPSO-001 Description: Ardoises (fibres-ciment) Liste selon annexe.13-9 du CSP: B	Présence d'amiante (sur jugement de l'opérateur)	Matériau non dégradé Résultat EP** Préconisation : Il est recommandé de réaliser une évaluation périodique.
