Résumé de l'expertise n° 21/TPC/4145

Constat de risque d'exposition au plomb CREP

Numéro de dossier : 21/TPC/4145
 Norme méthodologique employée : AFNOR NF X46-030
 Arrêté d'application : Arrêté du 19 août 2011
 Date du repérage : 15/04/2021

Adresse du bien immobilier
Localisation du ou des bâtiments : Département : ... Pyrénées-Atlantiques Adresse : 21 RUE DE L'EGLISE Commune : 64230 ARBUS Section cadastrale AD, Parcelle numéro 381, Désignation et situation du ou des lot(s) de copropriété : Ce bien ne fait pas partie d'une copropriété

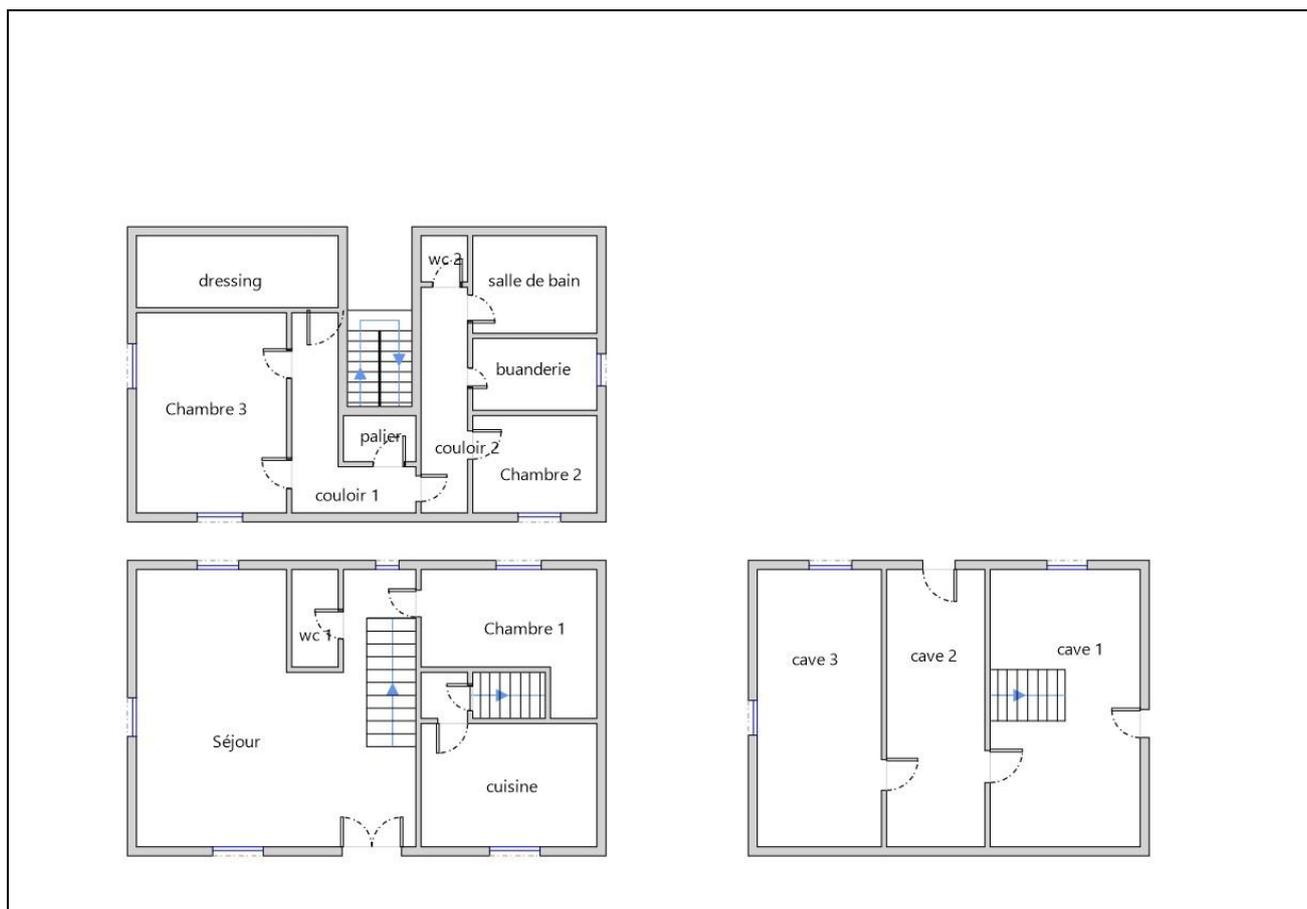
Annexe – Croquis de repérage

Localisation	Liste des ouvrages, parties d'ouvrages	Observations et constatations diverses
Général	-	Le présent contrôle ne porte que sur les éléments visibles et accessibles. Les zones situées derrière les doublages des murs et plafonds n'ont pas été visitées par défaut d'accès Il a été repéré des indices d'infestation d'insectes à larves xylophages
