SUD DIAGNOSTIC BATIMENT

Dossier Technique Immobilier

Numéro de dossier : 2021/03/29-03128DW

Adresse : **16 CHEMIN DU POUHEY**

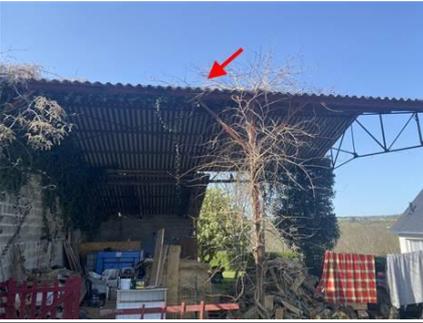
<p>Photo n° PhA001 Localisation : Rez de chaussée - Entrée Ouvrage : Plaques ondulées Partie d'ouvrage : Plaques en fibres-ciment Description : Plaques en fibres-ciment Localisation sur croquis : ZPSO-001</p>

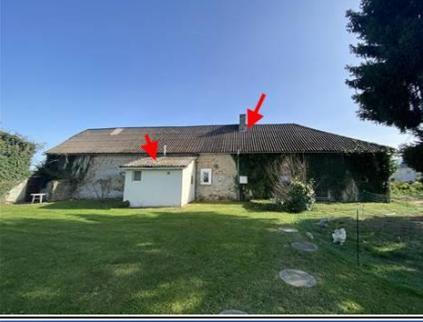
<p>Photo n° PhA001 Localisation : Rez de chaussée - Entrée Ouvrage : Plaques ondulées Partie d'ouvrage : Plaques en fibres-ciment Description : Plaques en fibres-ciment Localisation sur croquis : ZPSO-001</p>

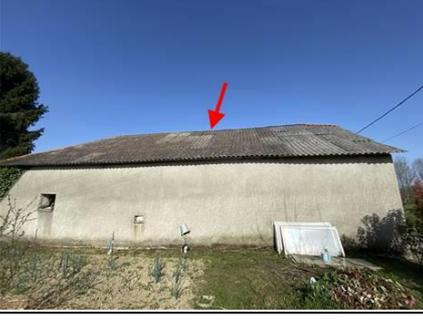
<p>Photo n° PhA001 Localisation : Rez de chaussée - Entrée Ouvrage : Plaques ondulées Partie d'ouvrage : Plaques en fibres-ciment Description : Plaques en fibres-ciment Localisation sur croquis : ZPSO-001</p>

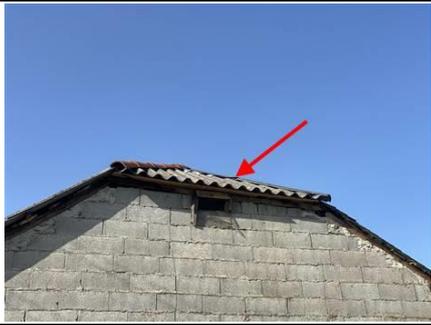
Photo n° PhA001
 Localisation : Rez de chaussée - Entrée
 Ouvrage : Plaques ondulées
 Partie d'ouvrage : Plaques en fibres-ciment
 Description : Plaques en fibres-ciment
 Localisation sur croquis : ZPSO-001

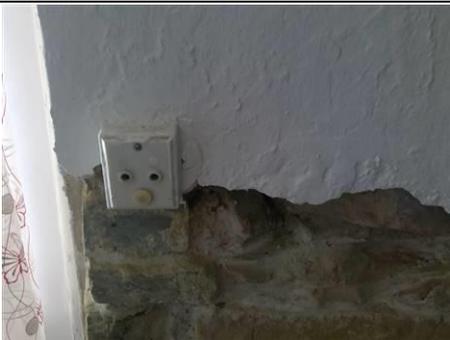
Photo PhEle001

Libellé de l'anomalie : B8.3 a L'installation comporte au moins un matériel électrique vétuste.

Remarques : Présence de matériel électrique vétuste (douilles, interrupteurs, socles de prise...); Faire intervenir un électricien qualifié afin de remplacer les matériels électriques vétustes

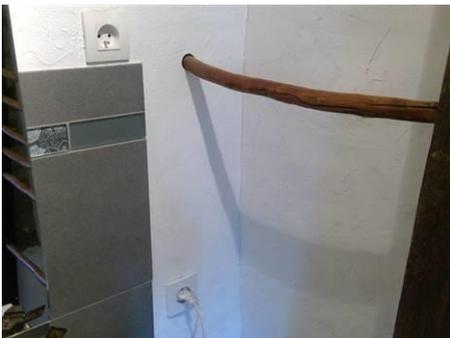
Photo PhEle002

Libellé de l'anomalie : B6.3.1 a Local contenant une baignoire ou une douche : l'installation électrique ne répond pas aux prescriptions particulières appliquées à ce local (adéquation entre l'emplacement où est installé le matériel électrique et les caractéristiques de ce dernier – respect des règles de protection contre les chocs électriques liées aux zones).

Présence de matériel électrique inadapté placé en zone 2 d'un local contenant une douche ou une baignoire ; Faire intervenir un électricien qualifié afin de modifier l'installation pour la rendre adaptée aux locaux contenant une douche ou une baignoire

Faire intervenir un électricien qualifié afin de supprimer le matériel électrique inadapté ou le remplacer par du matériel adapté

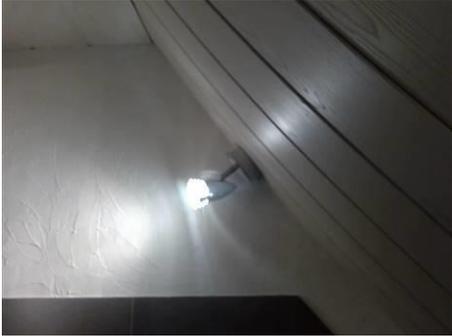
<p>Photo PhEle002</p> <p>Libellé de l'anomalie : B6.3.1 a Local contenant une baignoire ou une douche : l'installation électrique ne répond pas aux prescriptions particulières appliquées à ce local (adéquation entre l'emplacement où est installé le matériel électrique et les caractéristiques de ce dernier – respect des règles de protection contre les chocs électriques liées aux zones).</p> <p>Remarques : Installation électrique ne répondant pas aux prescriptions particulières appliquées aux locaux contenant une baignoire ou une douche socle prise de courant non relié à la terre</p> <p>Présence de matériel électrique inadapté placé en zone 2 d'un local contenant une douche ou une baignoire ; Faire intervenir un électricien qualifié afin de modifier l'installation pour la rendre adaptée aux locaux contenant une douche ou une baignoire</p> <p>Faire intervenir un électricien qualifié afin de supprimer le matériel électrique inadapté ou le remplacer par du matériel adapté</p>

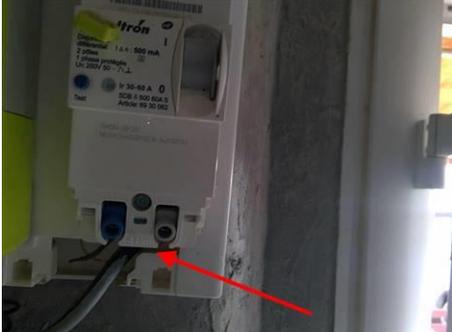
<p>Photo PhEle003</p> <p>Libellé de l'anomalie : B4.3 f1 La section des conducteurs de la canalisation alimentant le seul tableau n'est pas adaptée au courant de réglage du disjoncteur de branchement.</p> <p>Remarques : La section des conducteurs de la canalisation alimentant le tableau de répartition est inadaptée au courant de réglage du disjoncteur de branchement ; Faire intervenir un électricien qualifié afin de remplacer les conducteurs d'alimentation du tableau par des conducteurs de section adaptée</p>
