DOSSIER DE DIAGNOSTICS TECHNIQUES

Référence : QUESADA 7313

Bien : **Maison**
Adresse : **7 rue de la Brèche
32140 MASSEUBE**

RAPPORT N° QUESADA 7313

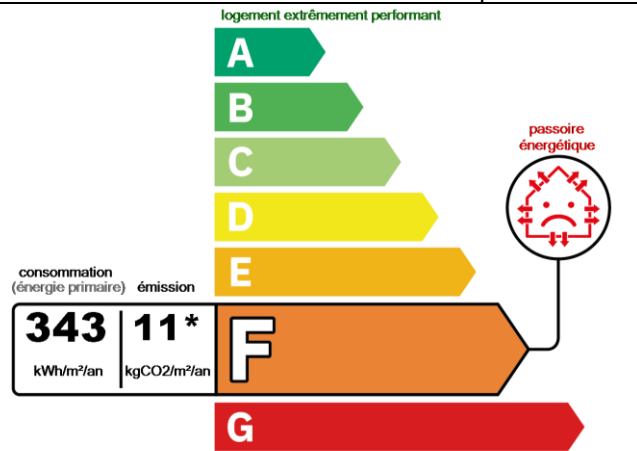
Consommations énergétiques <small>(en énergie primaire) pour le chauffage, la production d'eau chaude sanitaire et le refroidissement, déduction faite de la production d'électricité à demeure</small>	Emissions de gaz à effet de serre (GES) <small>pour le chauffage, la production d'eau chaude sanitaire et le refroidissement</small>
Consommation conventionnelle : 343 kWh_{ep}/m².an	Estimation des émissions : 11 kg_{eqCO2}/m².an

<p>logement extrêmement performant</p> <p>A</p> <p>B</p> <p>C</p> <p>D</p> <p>E</p> <p>F</p> <p>G</p> <p>logement extrêmement peu performant</p> <p>consommation (énergie primaire) émission</p> <p>343 11*</p> <p>kWh/m².an kgCO₂/m².an</p> <p>passoire énergétique</p>

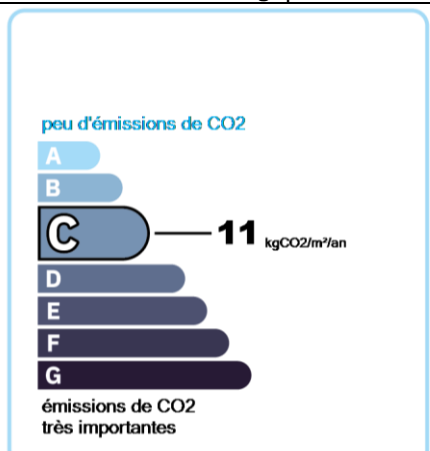
<p>peu d'émissions de CO₂</p> <p>A</p> <p>B</p> <p>C — 11 kgCO₂/m².an</p> <p>D</p> <p>E</p> <p>F</p> <p>G</p> <p>émissions de CO₂ très importantes</p>
