Dossier Technique Immobilier

Numéro de dossier : 21/IMO/0266
Date du repérage : 18/11/2021

Adresse : **1295 Lieu dit Couloumats**

Commune : **32140 MONLAUR BERNET (France)
Section cadastrale A, Parcelle(s) n°
1711,**

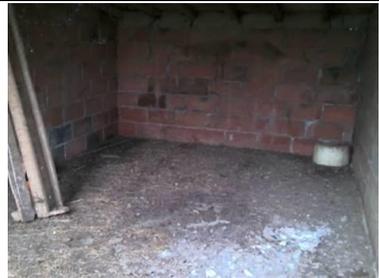
Localisation	Description	Photo
Poulailler - Pièce 1	Sol : Béton Mur A, B, C, D : briques Plafond : bois et tole ondulée Fenêtre 1 A : Métal Porte A : Bois

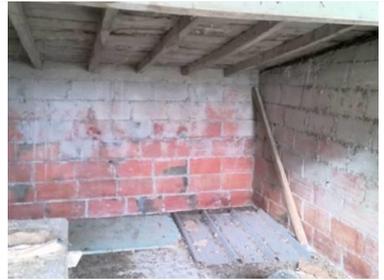
Localisation	Description	Photo
Poulailler - Pièce 2	Sol : Béton Mur A, B, C, D : briques Plafond : bois et tole ondulée Fenêtre A : Métal Porte A : Bois

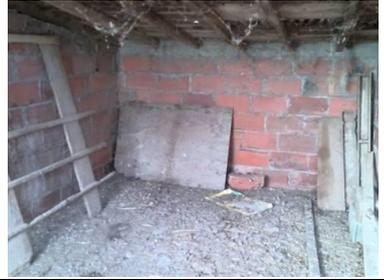
Poulailler - Pièce 3	Sol : Béton Mur A, B, C, D : briques Plafond : bois et tole ondulée Fenêtre A : Métal Porte A : Bois

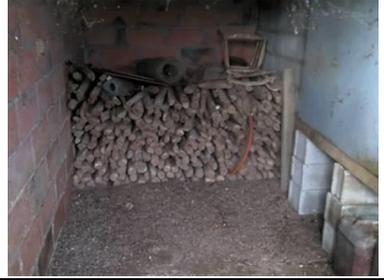
Poulailler - Pièce 4	Sol : Béton Mur A, B, C, D : briques Plafond : bois et tole ondulée Stockage de bois - Fenêtre A : Métal Porte A : Bois

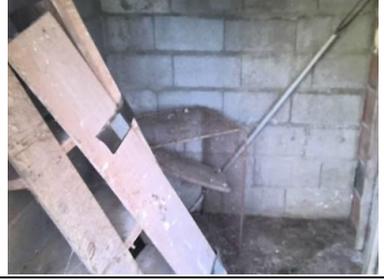
Poulailler - Pièce 5	Sol : Béton Mur A, B, C, D : briques et parpaings Plafond : bois et tole ondulée

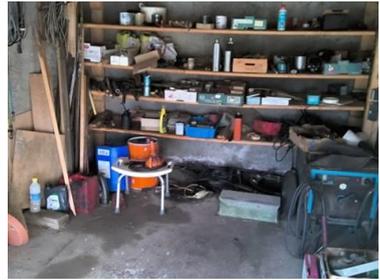
Localisation	Description	Photo
Dépendance - Pièce 2	Sol : Béton Mur A, B, C, D : Enduit Plafond : Bois Porte A : Métal

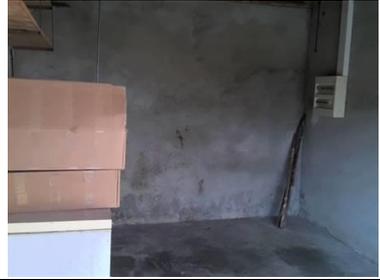
Dépendance - Pièce 3	Sol : Béton Mur A, B, C, D : Enduit Plafond : Bois Porte A : Métal

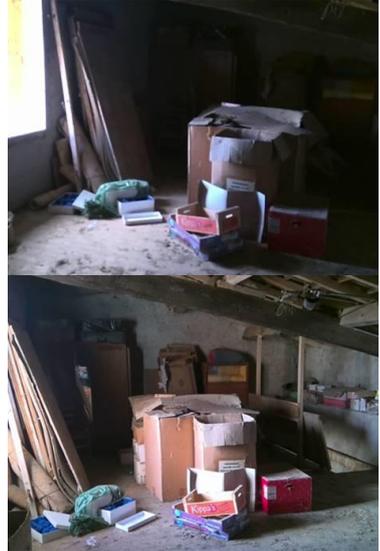
Dépendance R+1 - Pièce 4	Sol : plancher bois Mur A, B, C, D : Enduit Plafond : Bois et tuiles Volets 1 C : Bois Volets 2 D : Bois Volets 3 D : Bois

Localisation	Identifiant + Description	Conclusion (justification)	Etat de conservation** et préconisations*	Photo
Dépendance R+1 - Pièce 4	Identifiant: M002 Description: Conduits Liste selon annexe.13-9 du CSP: B	Présence d'amiante (Sur décision de l'opérateur)	Matériau non dégradé Résultat EP** Préconisation : Il est recommandé de réaliser une évaluation périodique.

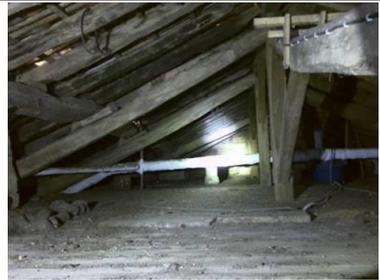
Combles - Combles non habitables	Sol : plancher bois Mur A, B, C, D : Moellons Plafond : Bois et tuiles

Localisation	Identifiant + Description	Conclusion (justification)	Etat de conservation** et préconisations*	Photo
Combles - Combles non habitables	Identifiant: M003 Description: Conduits Liste selon annexe.13-9 du CSP: B	Présence d'amiante (Sur décision de l'opérateur)	Matériau non dégradé Résultat EP** Préconisation : Il est recommandé de réaliser une évaluation périodique.

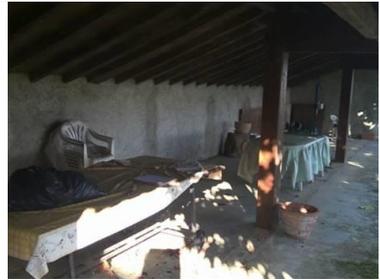
Extérieurs - Cuisine d'été	Sol : Béton Mur B, C, D : Enduit Plafond : Bois et tuiles

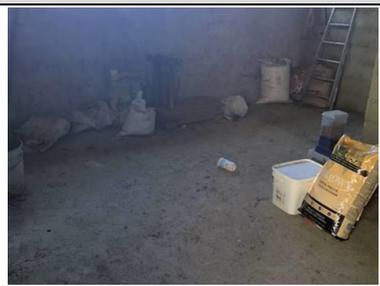
Localisation	Description	Photo
Porcherie - Pièce 1	Sol : Béton Mur A, B, C, D, E, F : Enduit Plafond : Bois et tuiles Escalier : Bois

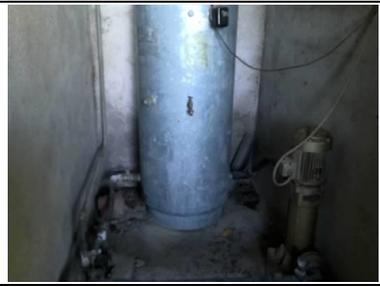
Porcherie - Pièce 2	Sol : Béton Mur A, B, C, D : Enduit Plafond : Bois

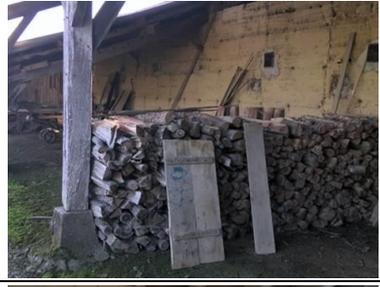
Porcherie - Pièce 3	Sol : Terre battue Mur A, B, C, D : Enduit, parpaings et bois Plafond : Bois et tuiles Stockage de bois : Bois

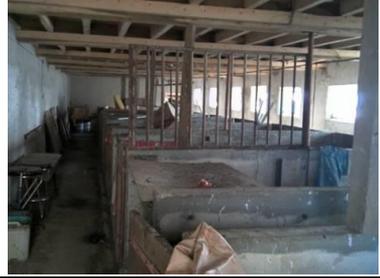
Porcherie - Pièce 4	Sol : Béton Mur A, B, C, D : Enduit Plafond : Bois Fenêtre 1 D : Métal Fenêtre 2 D : Métal Fenêtre 3 D : Métal Fenêtre 4 D : Métal Fenêtre 5 D : Métal Fenêtre 6 D : Métal Fenêtre 7 D : Métal Fenêtre 8 D : Métal Fenêtre 9 D : Métal Porte 1 A : Métal Porte 2 C : Bois

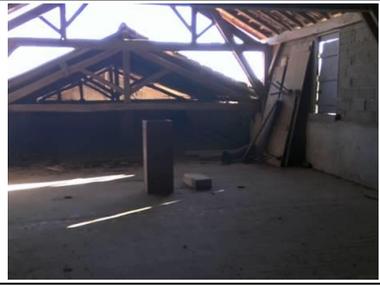
Porcherie R+1 - Pièce 5	Sol : plancher bois Mur A, B, C, D : Brique, parpaings et enduit Plafond : Bois, bac acier et tuiles Volets 1 D : Bois et Peinture Volets 2 D : Bois et Peinture Volets 3 D : Bois et Peinture

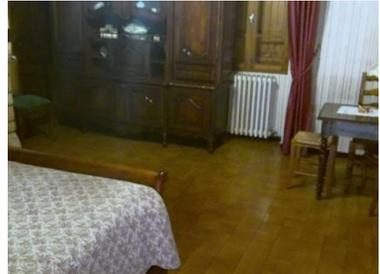
Rez de jardin - Chambre 1	Sol : Carrelage Mur A, B, C, D : Plâtre et Tapisserie Plafond : Bois et Peinture Plinthes : Carrelage Fenêtre avec volets 1 C : Bois et Peinture Fenêtre avec volets 2 D : Bois et Peinture Porte A : Bois et Peinture

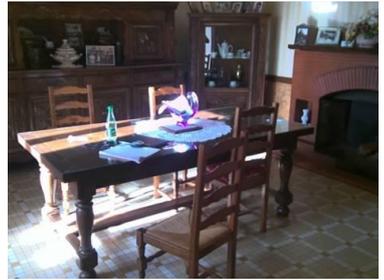
Localisation	Description	Photo
Rez de jardin - Séjour	<p>Sol : Carrelage Mur A, B, C, D : Plâtre et Tapisserie Plafond : Bois et Peinture Plinthes : Carrelage Fenêtre avec volets B : Bois et Peinture Porte A : Bois et Peinture</p>

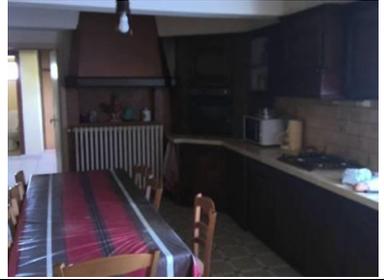
Rez de jardin - Cuisine n°1	<p>Sol : Carrelage Mur A, B, C, D, E, F : Plâtre et papier peint et faïence Plafond : Plâtre et Peinture Plinthes : Carrelage Fenêtre avec volets C : Bois et Peinture Porte 1 A : Bois et Peinture Porte 2 C : Bois et Peinture Porte 3 E : Bois et Peinture</p>

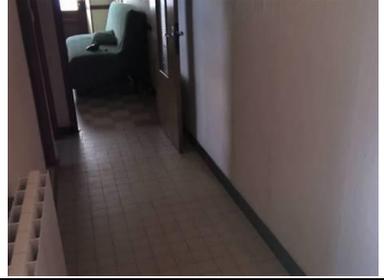
Rez de jardin - Couloir	<p>Sol : Carrelage Mur A, B, C, D : Plâtre et Tapisserie Plafond : Bois et Peinture Plinthes : Carrelage Porte 1 A : Bois et Peinture Porte 2 C : Bois et Peinture</p>

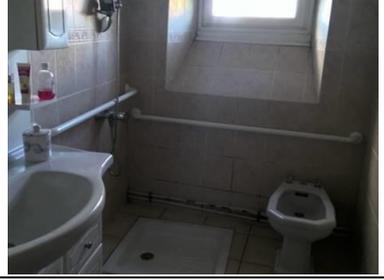
Rez de jardin - Salle d'eau	<p>Sol : Carrelage Mur A, B, C, D : Plâtre et faïence Plafond : Plâtre et Peinture Fenêtre C : Bois et Peinture Porte A : Bois et Peinture</p>

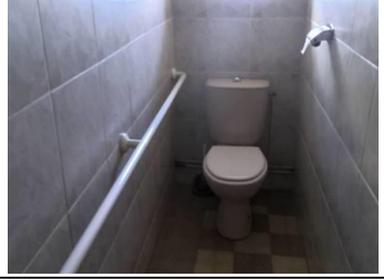
Rez de jardin - Wc n°1	<p>Sol : Carrelage Mur A, B, C, D : Plâtre et papier peint et faïence Plafond : Plâtre et Peinture Fenêtre C : Bois et Peinture Porte A : Bois et Peinture</p>

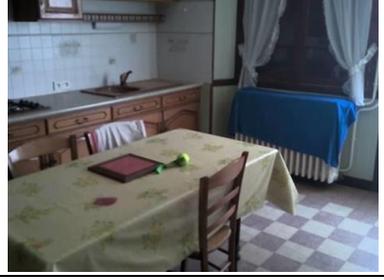
Rez de jardin - Cuisine n°2	<p>Sol : Carrelage Mur A, B, C, D : Plâtre et papier peint et faïence Plafond : Plâtre et Peinture Plinthes : Carrelage Fenêtre avec volets C : Bois et Peinture Porte 1 A : Bois et Peinture Porte 2 C : Bois et Peinture</p>

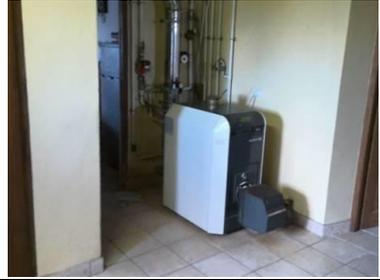
Rez de jardin - Chaufferie	<p>Sol : Carrelage Mur A, B, C, D, E, F, G, H : Plâtre et Peinture Plafond : Bois et Peinture Plinthes : Carrelage Fenêtre avec volets F : pvc Porte A : Bois et Peinture</p>

Rez de jardin - Chaufferie	Identifiant: M004 Description: Conduits Liste selon annexe.13-9 du CSP: B	Présence d'amiante (Sur décision de l'opérateur)	Matériau non dégradé Résultat EP** Préconisation : Il est recommandé de réaliser une évaluation périodique.

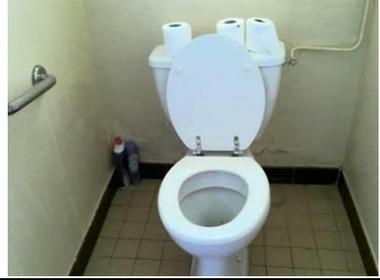
Rez de jardin - Wc n°2	<p>Sol : Carrelage Mur A, B, C, D : Plâtre et Peinture Plafond : Bois et Peinture Plinthes : Carrelage Fenêtre C : Bois et Peinture Porte A : Bois et Peinture</p>

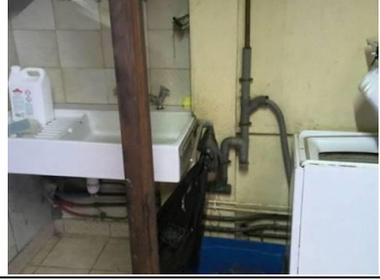
Rez de jardin - Buanderie	<p>Sol : Carrelage Mur A, B, C, D : Plâtre et peinture et faïence Plafond : Bois et Peinture Plinthes : Carrelage Porte A : Bois et Peinture</p>

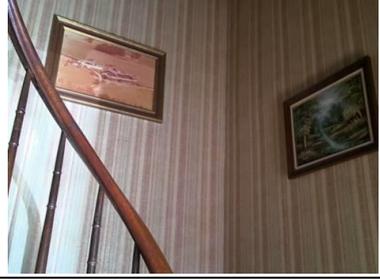
Rez de jardin - Cage d'escalier	<p>Sol : Bois Mur A, B, C, D : Plâtre et Tapisserie Plafond : Plâtre et Peinture</p>

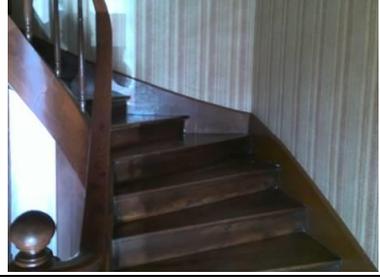
Rez de jardin - Escalier	<p>Marches : Bois et Peinture Contre-marches : Bois et Peinture Balustres : Bois et Peinture Limon : Bois et Peinture</p>

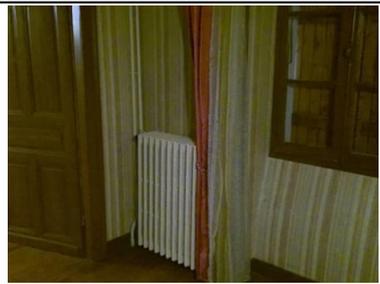
Localisation	Description	Photo
1er étage - Palier	Sol : plancher bois Mur A, B, C, D : Plâtre et Tapisserie Plafond : Plâtre et Peinture Plinthes : Bois et Peinture Fenêtre avec volets C : Bois et Peinture Porte A : Bois et Peinture

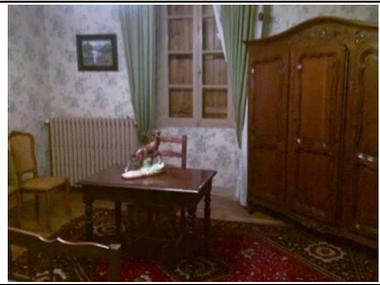
1er étage - Chambre 2	Sol : plancher bois Mur A, B, C, D : Plâtre et Tapisserie Plafond : Plâtre et Peinture Plinthes : Bois et Peinture Fenêtre avec volets 1 C : Bois et Peinture Fenêtre avec volets 2 D : Bois et Peinture Porte 1 A : Bois et Peinture Porte 2 B : Bois et Peinture

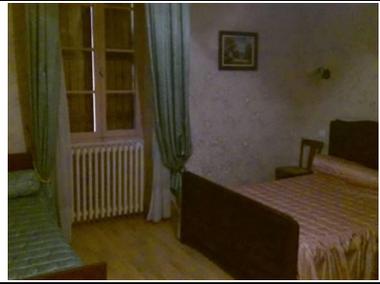
1er étage - Chambre 3	Sol : parquet flottant Mur A, B, C, D, E, F : Plâtre et Tapisserie Plafond : Plâtre et Peinture Plinthes : Bois et Peinture Fenêtre avec volets B : Bois et Peinture Porte A : Bois et Peinture

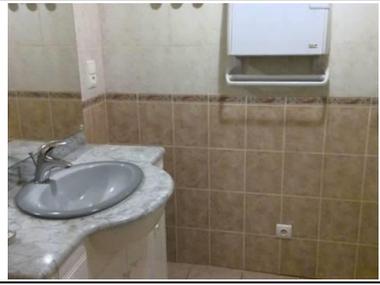
1er étage - Salle d'eau + Wc	Sol : Carrelage Mur A, B, C, D : Plâtre et faïence Plafond : Plâtre et Peinture Porte A : Bois et Peinture

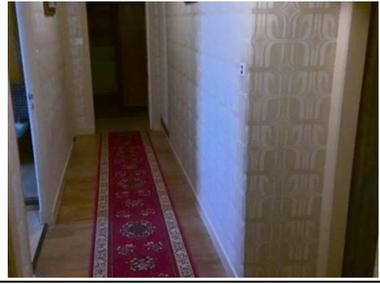
1er étage - Couloir	Sol : plancher bois Mur A, B, C, D : Plâtre et Tapisserie Plafond : Plâtre et Peinture Plinthes : Bois et Peinture Porte A : Bois et Peinture

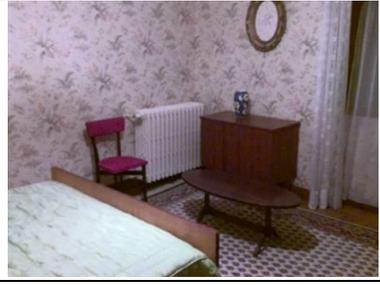
1er étage - Chambre 4	Sol : plancher bois Mur A, B, C, D : Plâtre et Tapisserie Plafond : Plâtre et Peinture Plinthes : Bois et Peinture Fenêtre avec volets D : Bois et Peinture Porte A : Bois et Peinture

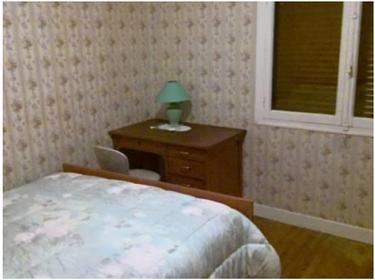
Localisation	Description	Photo
1er étage - Chambre 5	Sol : plancher bois Mur A, B, C, D : Plâtre et Tapisserie Plafond : Plâtre et Peinture Plinthes : Bois et Peinture Fenêtre avec volets C : Bois et Peinture Porte A : Bois et Peinture

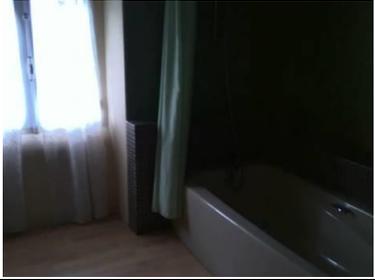
1er étage - Salle de bains	Sol : parquet flottant Mur A, B, C, D : Plâtre et faïence Plafond : Plâtre et Peinture Fenêtre avec volets C : Bois et Peinture Porte A : Bois et Peinture

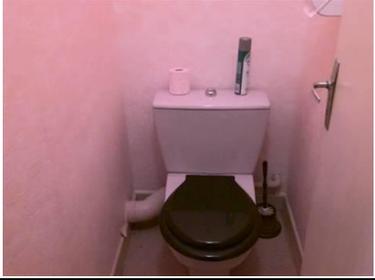
1er étage - Wc	Sol : plancher bois et Moquette collée Mur A, B, C, D : Plâtre et Tapisserie Plafond : Plâtre et Tapisserie Plinthes : Bois et Peinture Porte A : Bois et Peinture

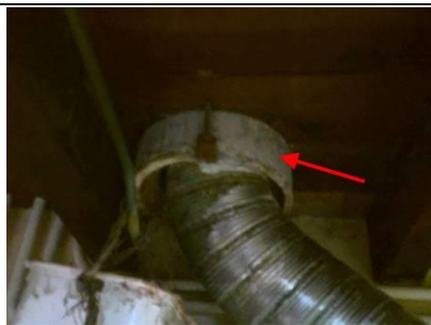
Photo n° PhA001
 Localisation : Rez de jardin - Chaufferie
 Ouvrage : Conduits de fluides (air, eau, autres fluides)
 Partie d'ouvrage : Conduits
 Description : Conduits
 Localisation sur croquis : M004

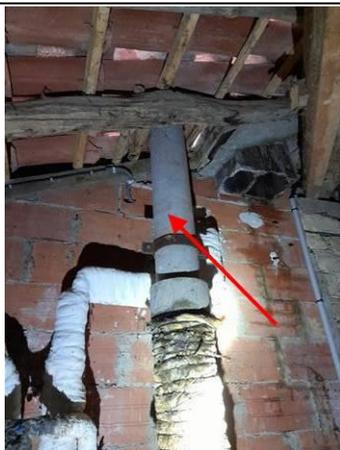
Photo n° PhA002
 Localisation : Dépendance R+1 - Pièce 4
 Ouvrage : Conduits de fluides (air, eau, autres fluides)
 Partie d'ouvrage : Conduits
 Description : Conduits
 Localisation sur croquis : M002

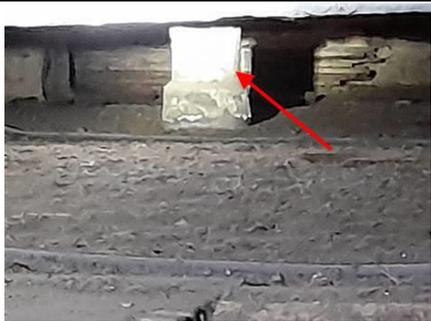
Photo n° PhA003
 Localisation : Combles - Combles non habitables
 Ouvrage : Conduits de fluides (air, eau, autres fluides)
 Partie d'ouvrage : Conduits
 Description : Conduits
 Localisation sur croquis : M003

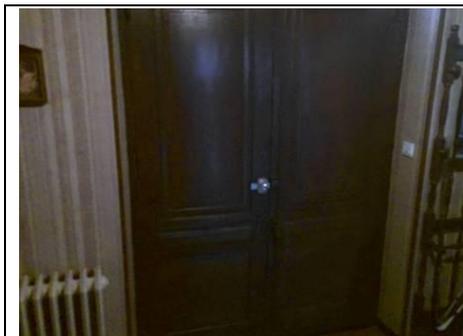
Photo n° PhPb001
Localisation : Rez de jardin - Entrée
UD : Porte (partie basse)

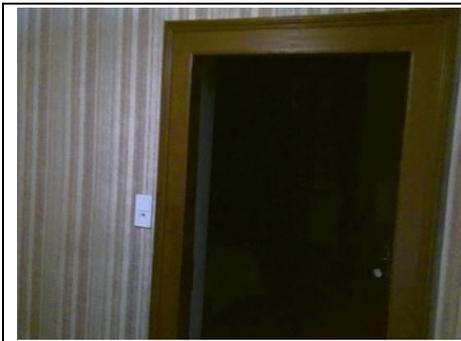
Photo n° Ph
Localisation : Rez de jardin - Chambre 1
UD : Huisserie Porte (partie basse)

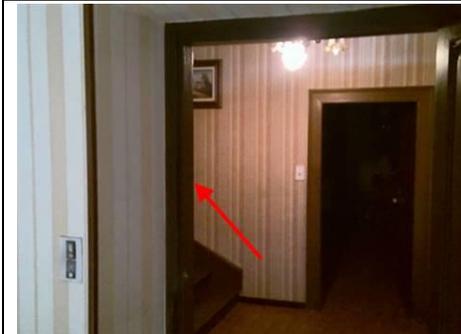
Photo n° PhPb003
Localisation : Rez de jardin - Séjour
UD : Huisserie Porte (partie basse)

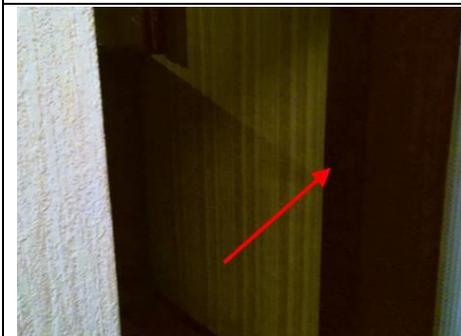
Photo n° PhPb004
Localisation : Rez de jardin - Couloir
UD : Huisserie Porte 2 (partie basse)

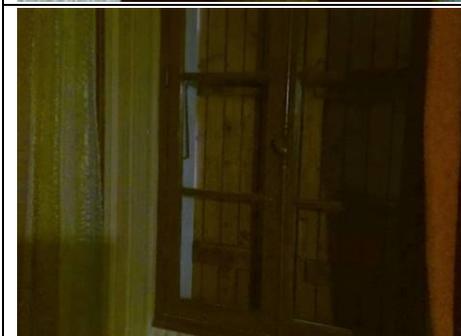
Photo n° PhPb005
Localisation : 1er étage - Palier
UD : Fenêtre intérieure (partie basse)

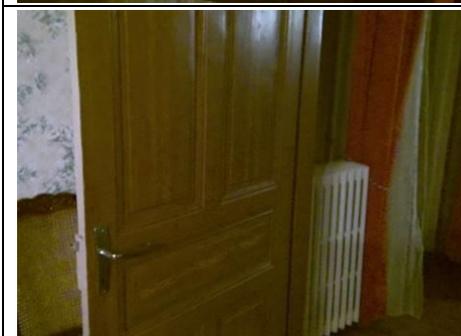
Photo n° PhPb006
Localisation : 1er étage - Chambre 2
UD : Porte 1 (partie basse)

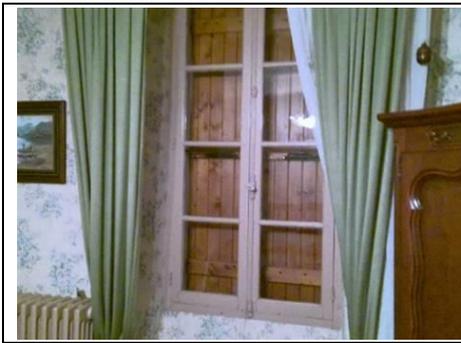
Photo n° PhPb007
Localisation : 1er étage - Chambre 2
UD : Fenêtre 1 intérieure (partie basse)

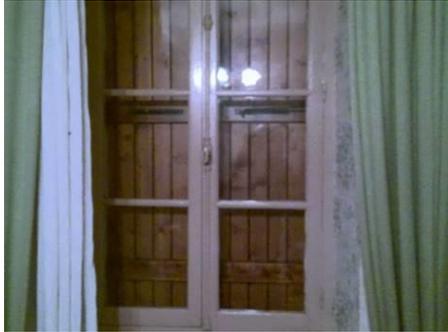
Photo n° PhPb008
Localisation : 1er étage - Chambre 2
UD : Fenêtre 2 intérieure (partie basse)

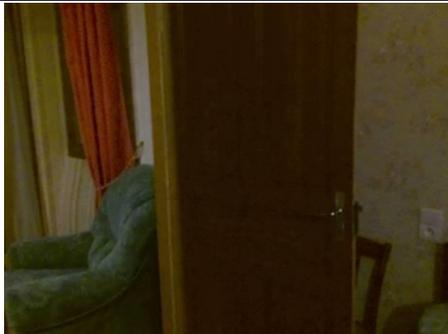
Photo n° PhPb009
Localisation : 1er étage - Chambre 3
UD : Porte (partie basse)

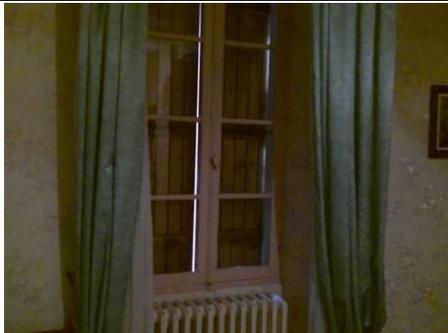
Photo n° PhPb010
Localisation : 1er étage - Chambre 3
UD : Fenêtre intérieure (partie basse)

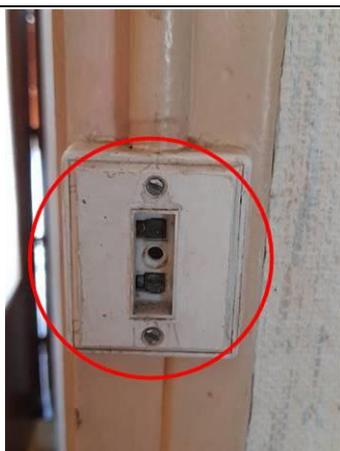
Photo PhEle001

Libellé de l'anomalie : B7.3 a L'Enveloppe d'au moins un matériel est manquante ou détériorée.

Remarques : Présence de matériel électrique en place dont l'enveloppe présente des détériorations ; Faire intervenir un électricien qualifié afin de remplacer les matériels présentant des détériorations

<p>5. Matériels électriques présentant des risques de contacts directs avec des éléments sous tension - Protection mécanique des conducteurs</p>	<p>L'Enveloppe d'au moins un matériel est manquante ou détériorée.</p> <p>Remarques : Présence de matériel électrique en place dont l'enveloppe présente des détériorations ; Faire intervenir un électricien qualifié afin de remplacer les matériels présentant des détériorations</p>

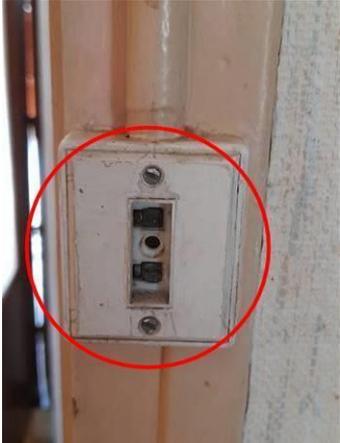
<p>Photo PhEle002 Libellé de l'anomalie : B7.3 e L'installation électrique comporte au moins un dispositif de protection avec une partie active nue sous tension accessible. Remarques : Présence de dispositif de protection de matériel électrique présentant des parties actives nues sous tension ; Faire intervenir un électricien qualifié afin de remplacer les matériels présentant des parties actives nues sous tension</p>

<p>6. Matériels électriques vétustes, inadaptés à l'usage</p>	<p>L'installation comporte au moins un dispositif de protection avec une partie active nue sous tension accessible.</p> <p>Remarques : Présence de dispositif de protection de matériel électrique présentant des parties actives nues sous tension ; Faire intervenir un électricien qualifié afin de remplacer les matériels présentant des parties actives nues sous tension</p>

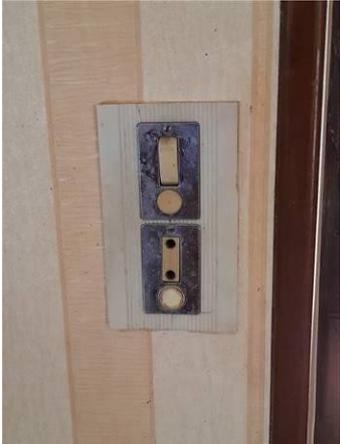
<p>Photo PhEle003 Libellé de l'anomalie : B8.3 a L'installation comporte au moins un matériel électrique vétuste. Remarques : Présence de matériel électrique vétuste (douilles, interrupteurs, socles de prise...) ; Faire intervenir un électricien qualifié afin de remplacer les matériels électriques vétustes</p>

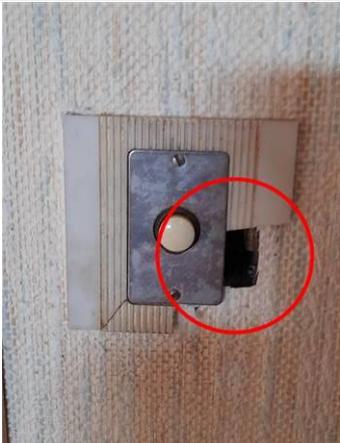
<p>Photo PhEle001 Libellé de l'anomalie : B7.3 a L'Enveloppe d'au moins un matériel est manquante ou détériorée. Remarques : Présence de matériel électrique en place dont l'enveloppe présente des détériorations ; Faire intervenir un électricien qualifié afin de remplacer les matériels présentant des détériorations</p>

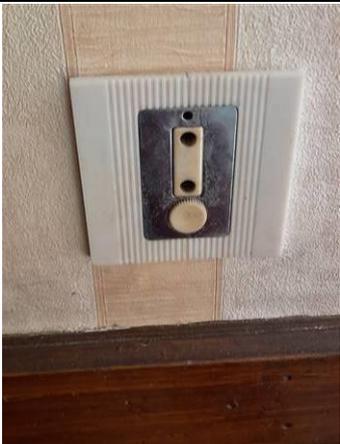
<p>Photo PhEle004 Libellé du point de contrôle : B3.3.6 a1 Au moins un socle de prise de courant ne comporte pas de broche de terre. Remarques : Tous les socles de prise ne comportent pas un contact de terre ; Faire intervenir un électricien qualifié</p>

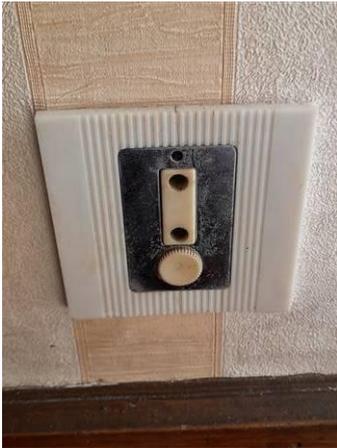
Photo PhEle005
 Libellé de l'information complémentaire : B11 c2 Au moins un socle de prise de courant ne possède pas un puits de 15 mm.
 Remarques : L'ensemble des socles de prise de courant ne possède pas un puits de 15 mm ; Faire intervenir un électricien qualifié

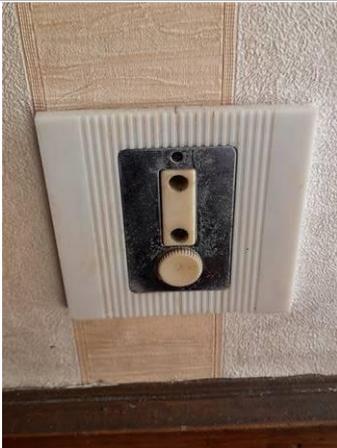
Photo PhEle006
 Libellé de l'information complémentaire : B11 b2 Au moins un socle de prise de courant n'est pas de type à obturateur
 Remarques : Présence de socles de prises non équipés d'obturateur ; Faire intervenir un électricien qualifié afin de remplacer les socles de prises non équipés d'obturateur par des socles de prises à obturateur

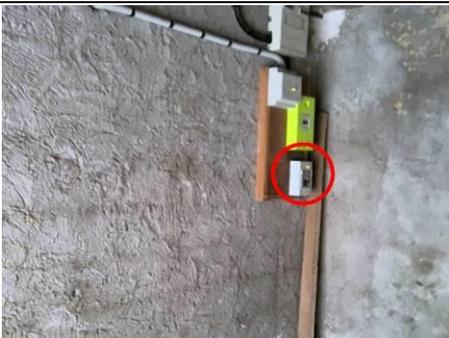
Photo PhEle007
 Libellé de l'anomalie : B1.3 b Le dispositif assurant la coupure d'urgence n'est pas situé à l'intérieur du logement ou dans un emplacement accessible directement depuis le logement.
 Remarques : L'AGCP (Appareil Général de Commande et de Protection) n'est pas placé à l'intérieur de la partie privative du logement ; Faire intervenir un électricien qualifié afin d'installer un AGCP à l'intérieur de la partie privative du logement

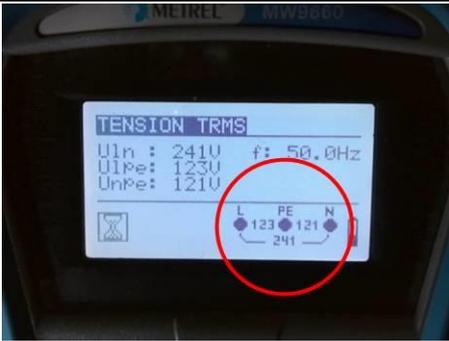
Photo PhEle008

Libellé du point de contrôle : B3.3.6 a2 Au moins un socle de prise de courant comporte une broche de terre non reliée à la terre.

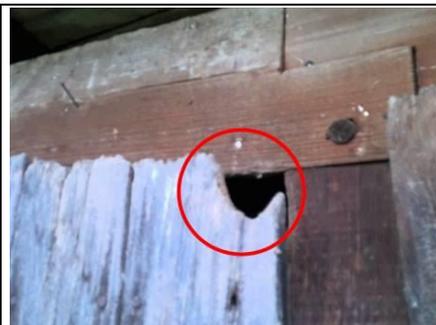
Photo n° PhTer001
 Localisation : Poulailler - Pièce 1
 Ouvrage : Porte - A - Bois
 Parasite : Présence d'indices d'infestation d'autres agents de dégradation biologique du bois
 Indices : altérations dans le bois, bois piqué (dégradation(s) faible(s))

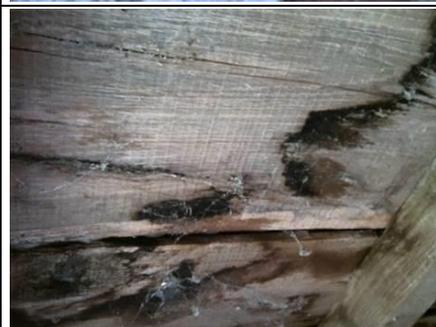
Photo n° PhTer002
 Localisation : Poulailler - Pièce 1
 Ouvrage : Plafond en bois
 Parasite : Présence d'indices d'infestation d'autres agents de dégradation biologique du bois
 Indices : décoloration du bois (dégradation(s) faible(s))

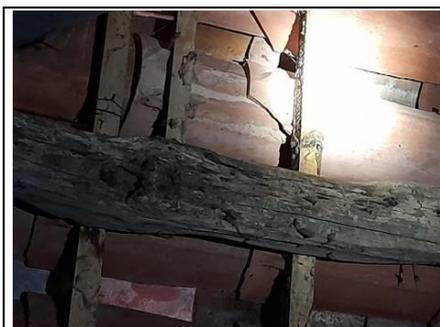
Photo n° PhTer003
Localisation sur croquis : Porcherie - Pièce 3
Ouvrage : Charpente en bois

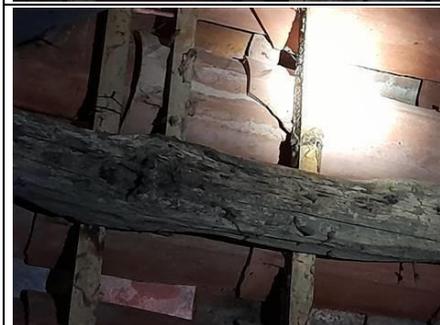
Photo n° PhTer004
Localisation : Dépendance R+1 - Pièce 4
Ouvrage : Charpente bois
Parasite : Présence d'indices d'infestation d'autres agents de dégradation biologique du bois
Indices : altérations dans le bois, bois piqué (dégradation(s) faible(s))

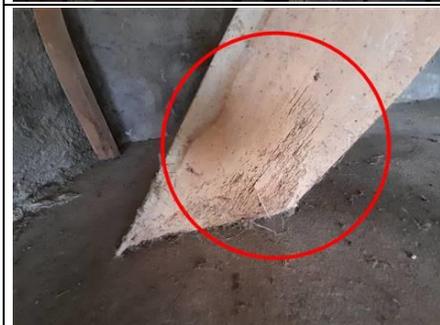
Photo n° PhTer005
Localisation : Dépendance - Pièce 1
Ouvrage : Escalier - Bois
Parasite : Présence d'indices d'infestation d'autres agents de dégradation biologique du bois
Indices : altérations dans le bois, bois piqué (dégradation(s) faible(s))

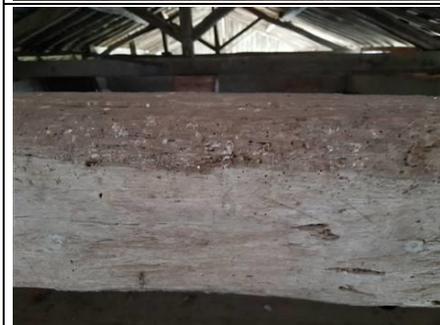
Photo n° PhTer006
Localisation : Porcherie R+1 - Pièce 5
Ouvrage : Charpente en bois
Parasite : Présence d'indices d'infestation d'autres agents de dégradation biologique du bois
Indices : altérations dans le bois, bois piqué (dégradation(s) faible(s))

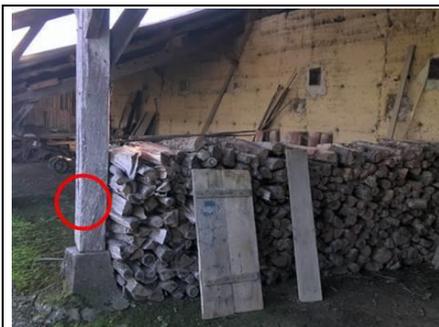
Photo n° PhTer008
Localisation : Porcherie - Pièce 3
Ouvrage : Poteaux en bois
Parasite : Présence d'indices d'infestation d'autres agents de dégradation biologique du bois
Indices : altérations dans le bois, bois piqué (dégradation(s) faible(s))

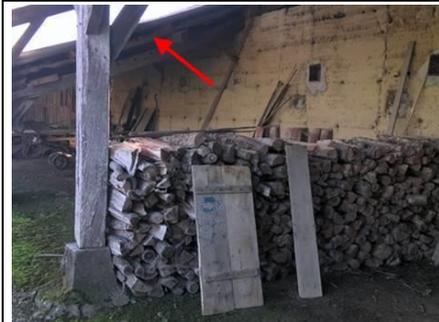
Photo n° PhTer009
Localisation : Porcherie - Pièce 3
Ouvrage : Charpente en bois
Parasite : Présence d'indices d'infestation d'autres agents de dégradation biologique du bois
Indices : altérations dans le bois, bois piqué (dégradation(s) faible(s))

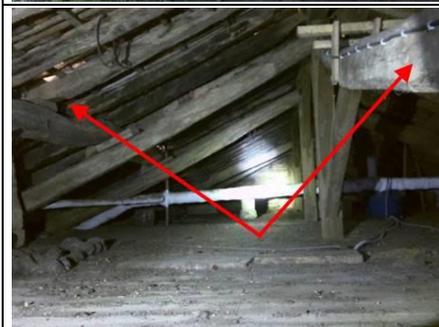
Photo n° PhTer010
Localisation : Comble - Comble non habitables
Ouvrage : Charpente en bois
Parasite : Présence d'indices d'infestation d'autres agents de dégradation biologique du bois
Indices : altérations dans le bois, bois piqué (dégradation(s) faible(s))
