Résumé de l'expertise n° 21/M/16640/RCA

Adresse : **46 Route de Maubourguet**

Commune : **65700 LAHITTE-TOUPIÈRE**

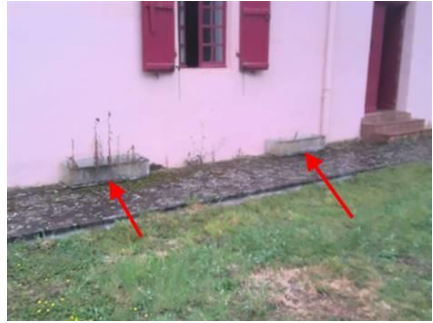
<p>Photo n° PhA001 Localisation : Parties extérieures Ouvrage : 8 - Équipements divers et accessoires - Jardinières, bac à sable incendie Partie d'ouvrage : Élément en fibres-ciment Description : Élément en fibres-ciment</p>
--	--

Localisation	Identifiant + Description	Conclusion (justification)	Etat de conservation** et préconisations*	Photo
Parties extérieures	Identifiant: M001 Description: Élément en fibres-ciment	Présence d'amiante (Sur jugement de l'opérateur)	Matériau non dégradé Résultat EP** Préconisation : Il est recommandé de réaliser une évaluation périodique.

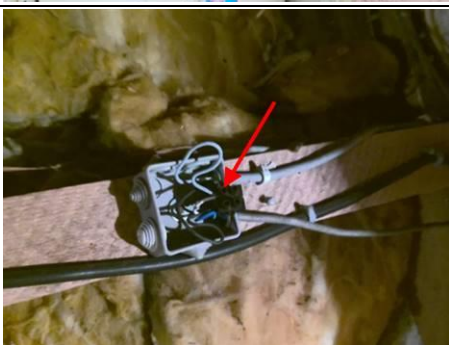
Photo PhEle001

Libellé de l'anomalie : B7.3 d L'installation électrique comporte au moins une connexion avec une partie active nue sous tension accessible.
Remarques : Présence de connexion de matériel électrique présentant des parties actives nues sous tension ; Faire intervenir un électricien qualifié afin de remplacer les matériels présentant des parties actives nues sous tension

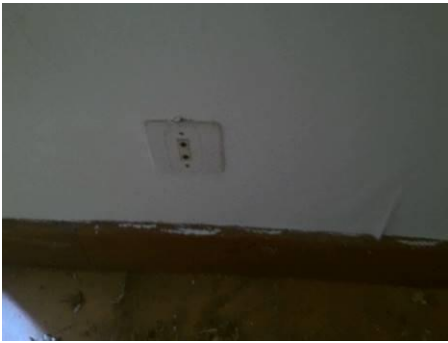
Photo PhEle015

Libellé de l'information complémentaire : B11 c2 Au moins un socle de prise de courant ne possède pas un puits de 15 mm.
