DOSSIER DE DIAGNOSTICS TECHNIQUES

Référence : BURR 7246 26.05.21

Bien : **Maison et appartement**
Adresse : **27 rue du Pradeau**
65140 RABASTENS-DE-BIGORRE

RAPPORT N° BURR 7246 26.05.21

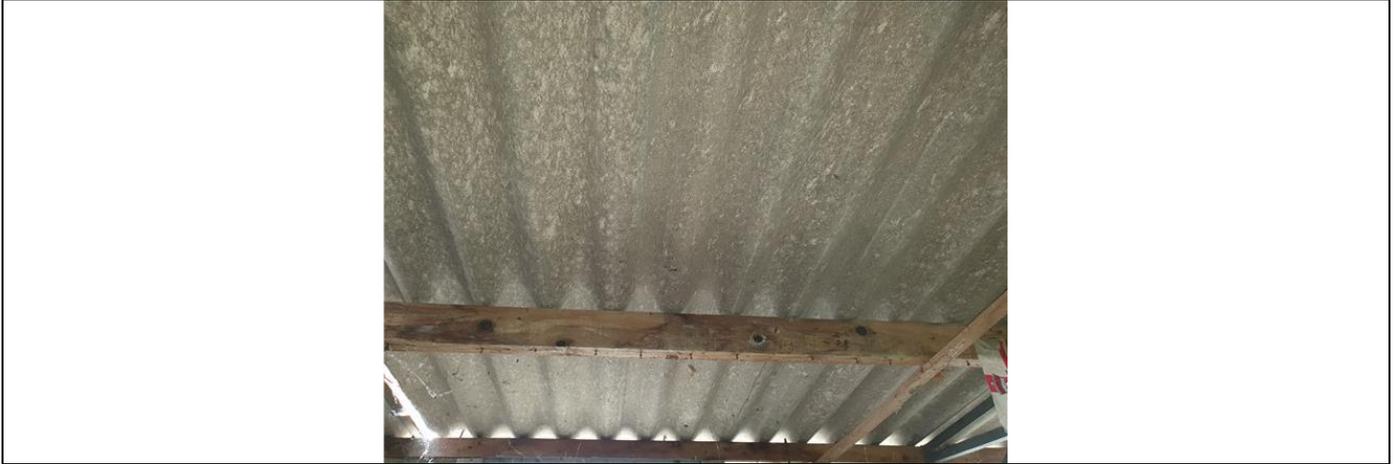
ELEMENT : Toiture

29	Cabanon n°2	RDC	Toiture	Plafond	Fibro Ciment	B	Jugement personnel	Matériaux dégradé

Nom du client	Numéro de dossier	Pièce ou local
BURR	BURR 7246 26.05.21	RDC - Cabanon n°2
Matériau	Date de prélèvement	Nom de l'opérateur
Fibro Ciment	Sans objet	BARON Claude
Localisation		Résultat
Toiture - Plafond		Présence d'amiante
Résultat de la grille d'évaluation		
Evaluation périodique		
Emplacement

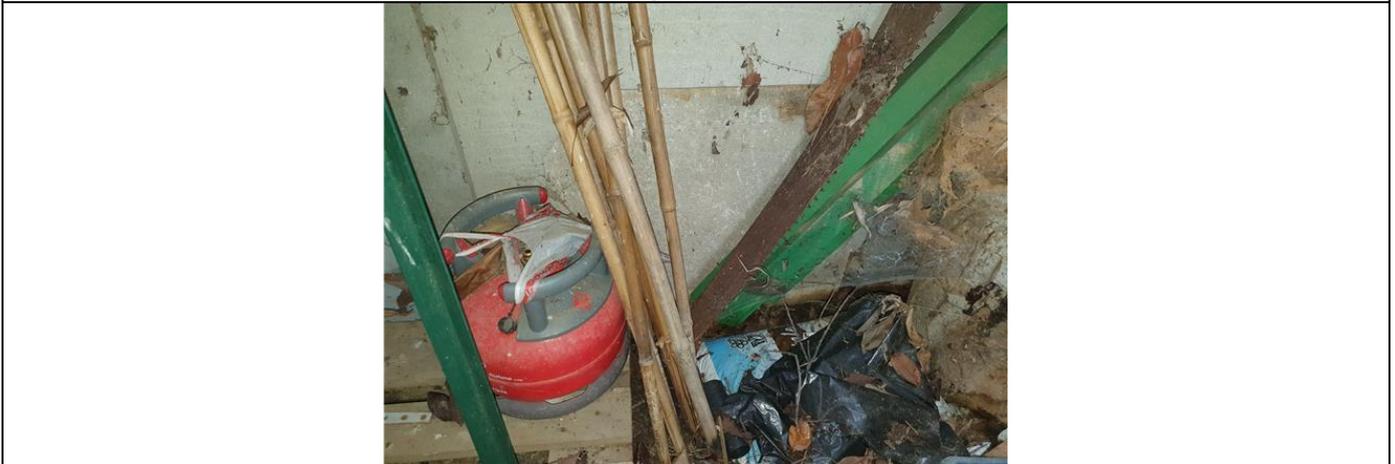
ELEMENT : Plaque

Plaque	C	Fibro Ciment	B	Jugement personnel	Matériaux dégradé

Nom du client	Numéro de dossier	Pièce ou local
BURR	BURR 7246 26.05.21	RDC - Cabanon n°2
Matériau	Date de prélèvement	Nom de l'opérateur
Fibro Ciment	Sans objet	BARON Claude
Localisation		Résultat
Plaque - C		Présence d'amiante
Résultat de la grille d'évaluation		
Evaluation périodique		
Emplacement

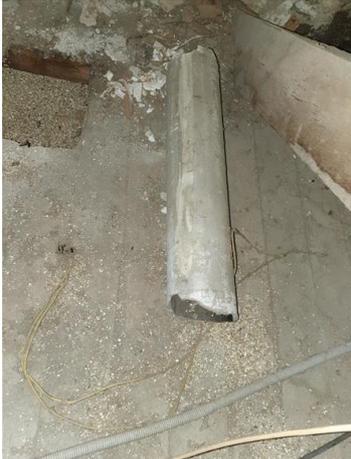
27	Comble	2ème	Conduit	Sol	Fibro Ciment	B	Jugement personnel	Matériaux dégradé

ELEMENT : Conduit		
Nom du client	Numéro de dossier	Pièce ou local
BURR	BURR 7246 26.05.21	2ème - Comble
Matériau	Date de prélèvement	Nom de l'opérateur
Fibro Ciment	Sans objet	BARON Claude
Localisation		Résultat
Conduit - Sol		Présence d'amiante
Résultat de la grille d'évaluation		
Evaluation périodique		
Emplacement

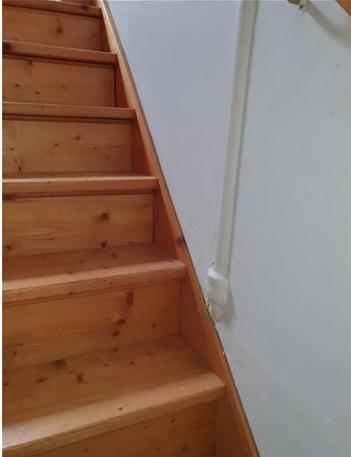
N° Local	Local	Etage	Elément	Zone	Matériau / Produit	Liste	Critère(s) ayant permis de conclure	Etat de dégradation	Photo
15	Escalier n°2	RDC/1 ^{er}	Conduit	D	Fibro Ciment - Peinture	B	Jugement personnel	Matériaux non dégradé

ELEMENT : Conduit		
Nom du client	Numéro de dossier	Pièce ou local
BURR	BURR 7246 26.05.21	RDC/1er - Escalier n°2
Matériau	Date de prélèvement	Nom de l'opérateur
Fibro Ciment - Peinture	Sans objet	BARON Claude
Localisation		Résultat
Conduit - D		Présence d'amiante
Résultat de la grille d'évaluation		
Evaluation périodique		
Emplacement

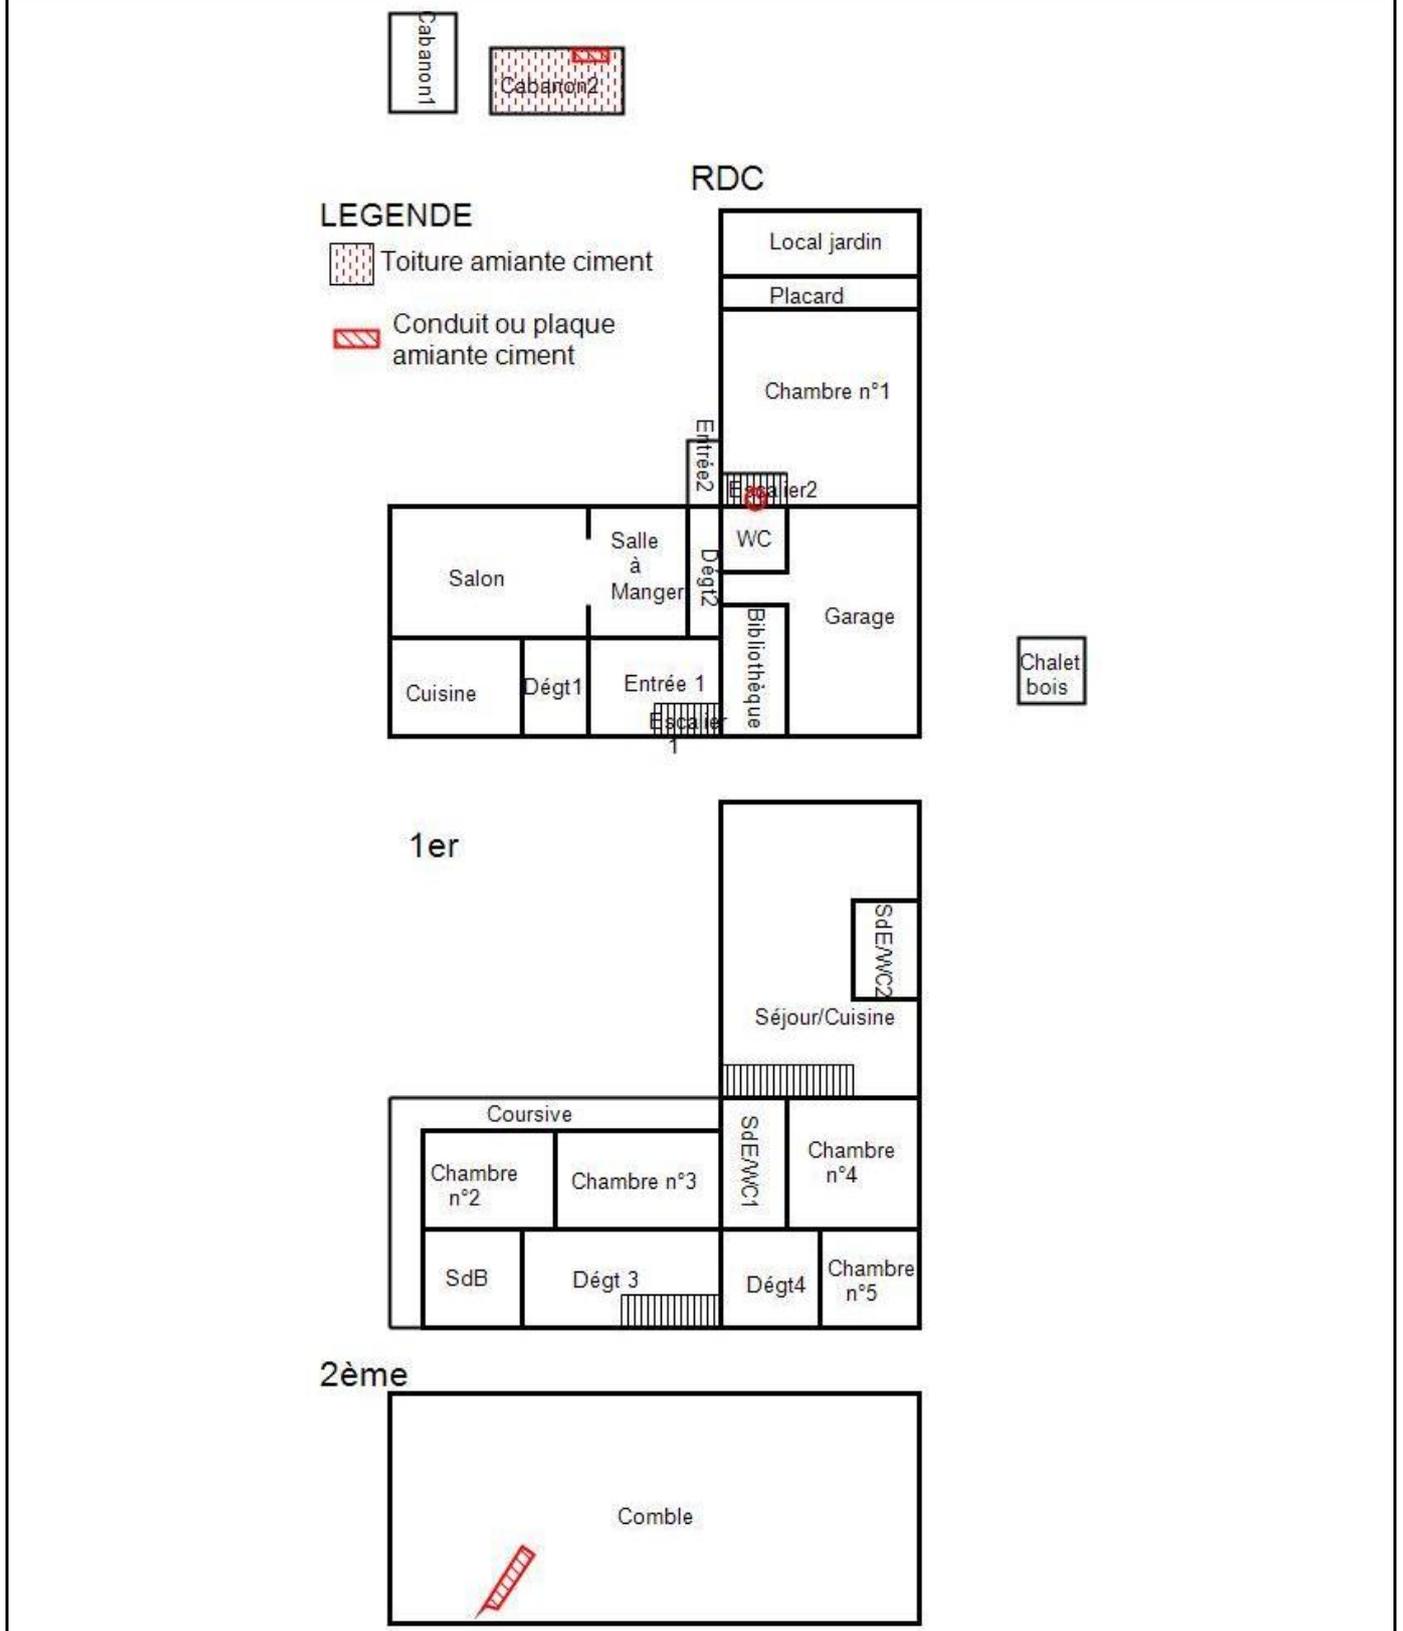
ANNEXE 2 – CROQUIS

PLANCHE DE REPERAGE USUEL			
N° dossier :	BURR 7246 26.05.21	Adresse de l'immeuble :	27 rue du Pradeau 65140 RABASTENS-DE-BIGORRE
N° planche :	Version :	Type :	
1/1	0	Croquis	
Origine du plan :	Cabinet de diagnostics		Bâtiment – Niveau : Maison ; RDC, 1er, 2ème

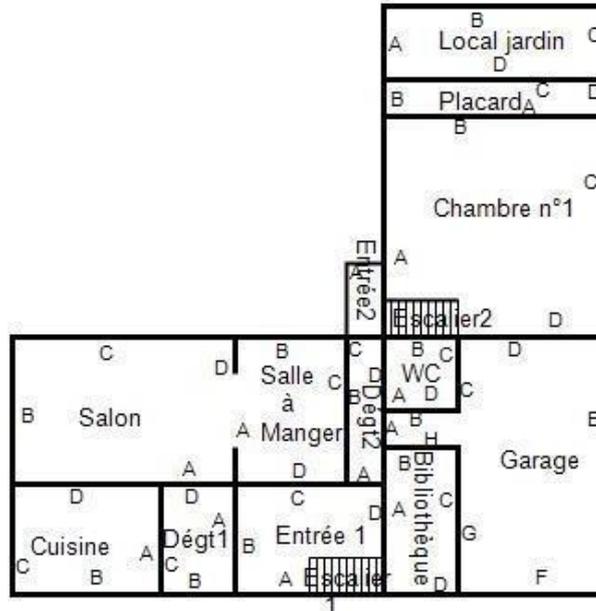
RDC

Maison ; RDC, 1er
