Résumé de l'expertise n° 20/M/14389/FZF

Adresse : **682 Avenue de Pau**

Commune : **65500 VIC-EN-BIGORRE**

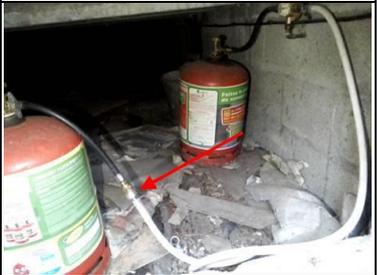
Points de contrôle ⁽³⁾ (selon la norme)	Anomalies observées (A1 ⁽⁴⁾ , A2 ⁽⁵⁾ , DGI ⁽⁶⁾ , 32c ⁽⁷⁾)	Libellé des anomalies et recommandations	Photos
C.6 - 7d3 Lyres GPL	A1	La longueur de la lyre GPL est supérieure à 0.70 mètre ou plusieurs lyres GPL sont raccordées bout à bout. Remarques : La longueur de la lyre GPL est supérieure à 0,70 m ; Faire intervenir un installateur gaz qualifié pour remplacer la lyre GPL

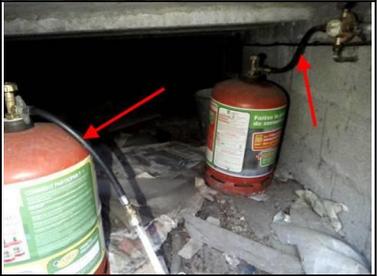
C.6 - 7d4 Lyres GPL	A1	La date limite d'utilisation de la lyre GPL en caoutchouc armé n'est pas lisible ou est dépassée. Remarques : La date limite d'utilisation de la lyre GPL est dépassée ; Faire intervenir un installateur gaz qualifié pour remplacer la lyre GPL

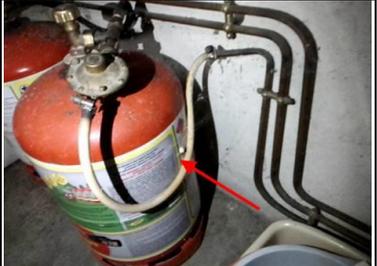
C.10 - 14 Raccordement en gaz des appareils par tuyaux non rigides	A1	La date limite d'utilisation du tuyau d'alimentation n'est pas lisible ou est dépassée. (Chaudière e.l.m. leblanc LM5AR B) Remarques : (Rez de chaussée - Arrière-cuisine)

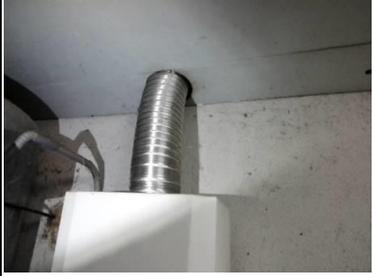
Points de contrôle ⁽³⁾ (selon la norme)	Anomalies observées (A1 ⁽⁴⁾ , A2 ⁽⁵⁾ , DGI ⁽⁶⁾ , 32c ⁽⁷⁾)	Libellé des anomalies et recommandations	Photos
C.24 - 29d7 Appareil raccordé - Etat du conduit de raccordement	A2	Le tubage du conduit de fumée est raccordé directement sur l'appareil. (Chaudière e.l.m. leblanc LM5AR B) Remarques : (Rez de chaussée - Arrière-cuisine) Présence d'un appareil branché directement sur le conduit de fumée ou le tubage ; Faire intervenir un installateur gaz qualifié afin de raccorder correctement l'appareil Risque(s) constaté(s) : Risque d'intoxication à cause de l'absence totale ou partielle d'évacuation des produits de combustion

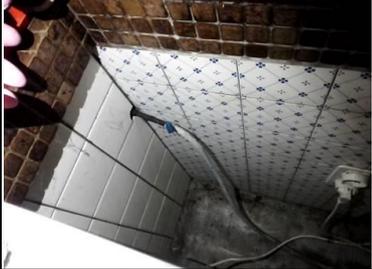
C.7 - 8a1 Robinet de commande d'appareil	A1	Au moins un robinet de commande d'appareil est absent. (Cuisinière FAURE Plaque 4 feux) Remarques : (Rez de chaussée - Arrière-cuisine)

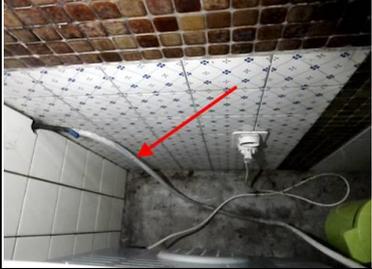
C.10 - 14 Raccordement en gaz des appareils par tuyaux non rigides	A1	La date limite d'utilisation du tuyau d'alimentation n'est pas lisible ou est dépassée. (Cuisinière FAURE Plaque 4 feux) Remarques : (Rez de chaussée - Arrière-cuisine) La date limite d'utilisation du tuyau non rigide est dépassée ; Faire intervenir un installateur gaz qualifié afin de remplacer le tuyau existant par un tuyau neuf

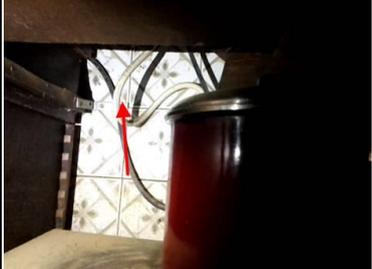
C.28 - 37a Tige cuisine - Alimentation des appareils de cuisson	A1	Le raccordement en gaz de l'appareil de cuisson alimenté par une tige cuisine est assuré par un tuyau souple. (Table de cuisson SCHOLTES Plaque 3 feux) Remarques : (Rez de chaussée - Arrière-cuisine) L'appareil de cuisson est alimenté par un tube souple ; Faire intervenir un installateur gaz qualifié afin de remplacer le tube souple par une tuyauterie fixe, un tuyau flexible métallique ou un TFEM (Tuyau Flexible à Embouts Mécaniques)

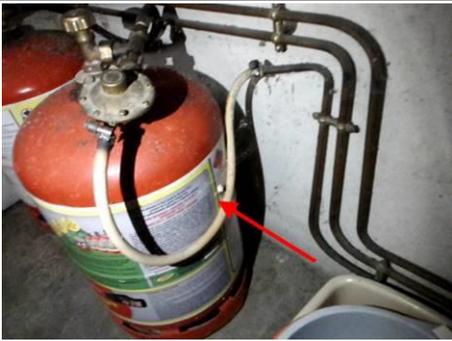
<p>Photo n° PhGaz002 14 : la date limite d'utilisation du tuyau d'alimentation n'est pas lisible ou est dépassée. (Rez de chaussée - Arrière-cuisine)</p>

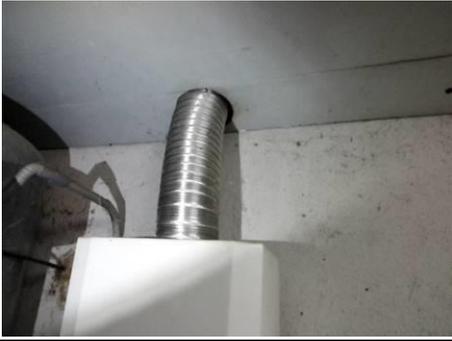
<p>Photo n° PhGaz003 29d7 : Le tubage du conduit de fumée est raccordé directement sur l'appareil. (Rez de chaussée - Arrière-cuisine) Présence d'un appareil branché directement sur le conduit de fumée ou le tubage; Faire intervenir un installateur gaz qualifié afin de raccorder correctement l'appareil</p>

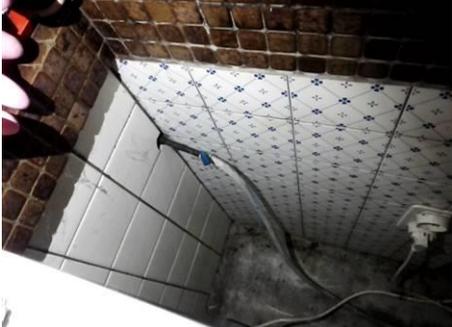
<p>Photo n° PhGaz005 8a1 : au moins un robinet de commande d'appareil est absent. (Rez de chaussée - Arrière-cuisine)</p>

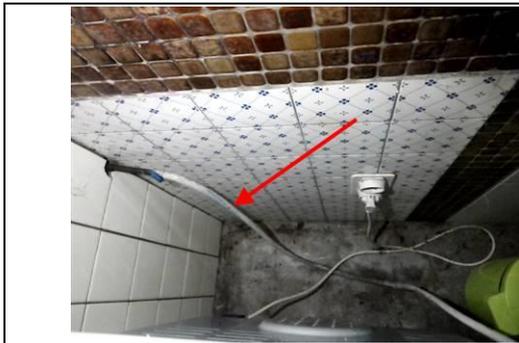
Photo n° PhGaz002
14 : la date limite d'utilisation du tuyau d'alimentation n'est pas lisible ou est dépassée. (Rez de chaussée - Arrière-cuisine)

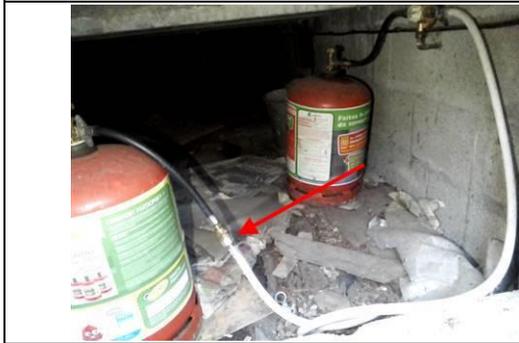
Photo n° PhGaz006
7d3 : La longueur de la lyre GPL est supérieur à 0.70 mètre ou plusieurs lyres GPL sont raccordées bout à bout. La longueur de la lyre GPL est supérieure à 0,70 m; Faire intervenir un installateur gaz qualifié pour remplacer la lyre GPL

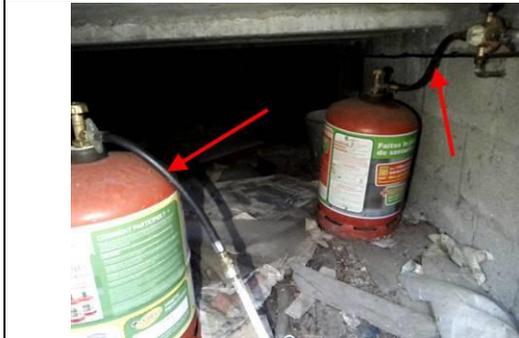
Photo n° PhGaz007
7d4 : La date limite d'utilisation de la lyre GPL en caoutchouc armé n'est pas lisible ou est dépassée. La date limite d'utilisation de la lyre GPL est dépassée; Faire intervenir un installateur gaz qualifié pour remplacer la lyre GPL

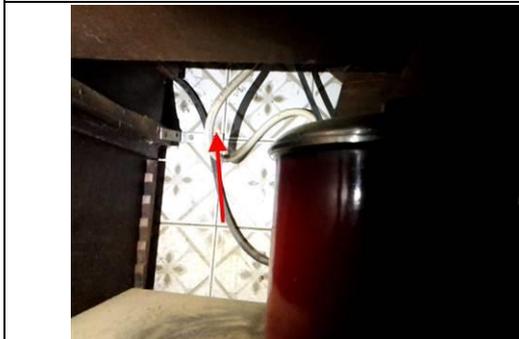
Photo n° PhGaz009
37a : Le raccordement en gaz de l'appareil de cuisson alimenté par une tige cuisine est assuré par un tuyau souple. (Rez de chaussée - Arrière-cuisine)
L'appareil de cuisson est alimenté par un tube souple; Faire intervenir un installateur gaz qualifié afin de remplacer le tube souple par une tuyauterie fixe, une tuyau flexible métallique ou un TFEM (Tuyau Flexible à Embouts Mécaniques)

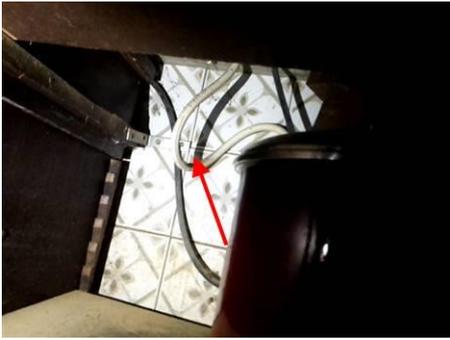
Photo n° PhGaz002
14 : la date limite d'utilisation du tuyau d'alimentation n'est pas lisible ou est dépassée. (Rez de chaussée - Arrière-cuisine)

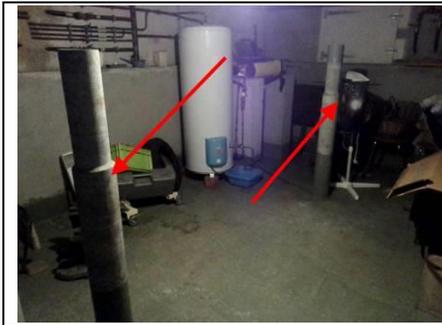
Localisation	Identifiant + Description	Conclusion (justification)	Etat de conservation** et préconisations*	Photo
Sous-Sol - Cave	Identifiant: M001 Description: Conduit en fibres-ciment Liste selon annexe.13-9 du CSP : B	Présence d'amiante	Matériau non dégradé Résultat EP** Préconisation : Il est recommandé de réaliser une évaluation périodique. Recommandation : Voir les Mesures d'ordre général – Obligations réglementaires

Photo n° PhA001
Localisation : Sous-Sol - Cave
Ouvrage : 6 - Conduits et accessoires intérieurs - Conduits de fluides (air, eau, vapeur, fumée, échappement, autres fluides)
Partie d'ouvrage : Conduit en fibres-ciment
Description : Conduit en fibres-ciment
Localisation sur croquis : M001

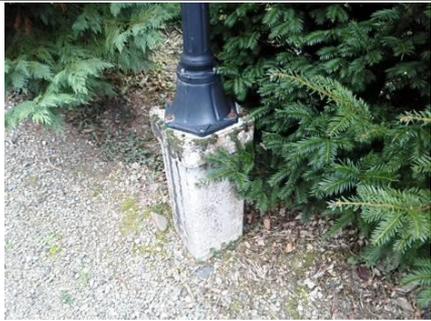
Jardin	Identifiant: M002 Description: Fourreau en fibres-ciment dans maçonnerie Liste selon annexe.13-9 du CSP : B	Présence d'amiante (Sur marquage du matériau)	Matériau dégradé (étendue ponctuelle) Résultat EP** Préconisation : Il est recommandé de réaliser une évaluation périodique. Recommandation : Voir les Mesures d'ordre général – Obligations réglementaires

Photo n° PhA002
Localisation : Jardin
Ouvrage : 9 - Fondations et soubassements - Conduits et fourreaux
Partie d'ouvrage : Fourreau en fibres-ciment dans maçonnerie
Description : Fourreau en fibres-ciment dans maçonnerie
Localisation sur croquis : M002

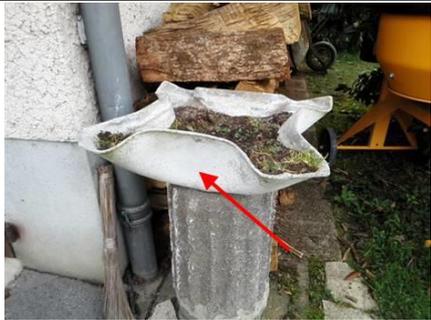
Localisation	Identifiant + Description	Conclusion (justification)	Etat de conservation** et préconisations*	Photo
	<p>Identifiant: M003 Description: Élément en fibres-ciment (jardinières, bordures...)</p>	Présence d'amiante (Sur marquage du matériau)	<p>Matériau dégradé (étendue ponctuelle)</p> <p>Résultat EP**</p> <p>Préconisation : Il est recommandé de réaliser une évaluation périodique.</p> <p>Recommandation : Voir les Mesures d'ordre général – Obligations réglementaires</p>

Photo n° PhA003
Localisation : Jardin
Ouvrage : 10 - Aménagements, voiries et réseaux divers - Aménagements extérieurs
Partie d'ouvrage : Élément en fibres-ciment (jardinières, bordures...)
Description : Élément en fibres-ciment (jardinières, bordures...)
Localisation sur croquis : M003

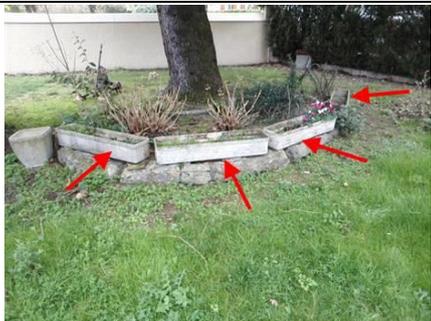
<p>Identifiant: M004 Description: Élément en fibres-ciment (jardinières, bordures...)</p>	Présence d'amiante (Sur marquage du matériau)	<p>Matériau dégradé (étendue ponctuelle)</p> <p>Résultat EP**</p> <p>Préconisation : Il est recommandé de réaliser une évaluation périodique.</p> <p>Recommandation : Voir les Mesures d'ordre général – Obligations réglementaires</p>

Photo n° PhA004
Localisation : Jardin
Ouvrage : 10 - Aménagements, voiries et réseaux divers - Aménagements extérieurs
Partie d'ouvrage : Élément en fibres-ciment (jardinières, bordures...)
Description : Élément en fibres-ciment (jardinières, bordures...)
Localisation sur croquis : M004

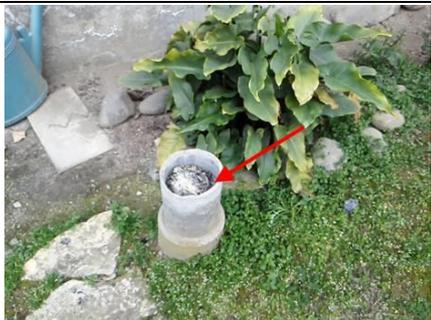
<p>Identifiant: M005 Description: Conduit en fibres-ciment <u>Liste selon annexe.13-9 du CSP :</u> B</p>	Présence d'amiante (Sur marquage du matériau)	<p>Matériau dégradé (étendue ponctuelle)</p> <p>Résultat EP**</p> <p>Préconisation : Il est recommandé de réaliser une évaluation périodique.</p> <p>Recommandation : Voir les Mesures d'ordre général – Obligations réglementaires</p>

Photo n° PhA005
Localisation : Jardin
Ouvrage : 6 - Conduits et accessoires intérieurs - Conduits de fluides (air, eau, vapeur, fumée, échappement, autres fluides)
Partie d'ouvrage : Conduit en fibres-ciment
Description : Conduit en fibres-ciment
Localisation sur croquis : M005

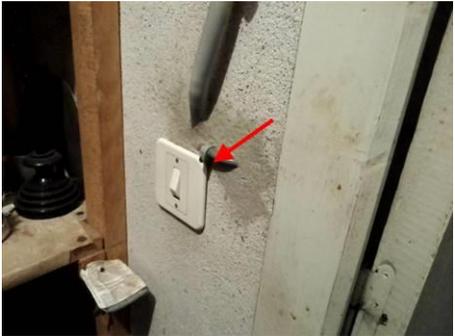
<p>Photo PhEle001 Libellé de l'anomalie : B8.3 e Au moins un conducteur isolé n'est pas placé sur toute sa longueur dans un conduit, une goulotte ou une plinthe ou une huisserie, en matière isolante ou métallique, jusqu'à sa pénétration dans le matériel électrique qu'il alimente. Remarques : Présence de conducteurs électriques non protégés mécaniquement ; Faire intervenir un électricien qualifié afin d'installer des protections mécaniques sur les conducteurs non protégés</p>

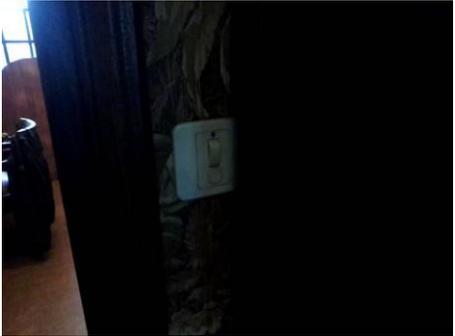
<p>Photo PhEle002 Libellé de l'anomalie : B8.3 a L'installation comporte au moins un matériel électrique vétuste. Remarques : Présence de matériel électrique vétuste (doublés, interrupteurs, socles de prise...) ; Faire intervenir un électricien qualifié afin de remplacer les matériels électriques vétustes</p>

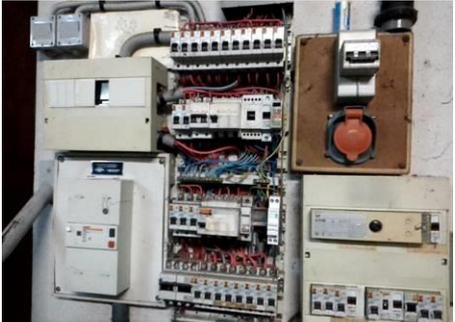
<p>Photo n° PhEle003 B11 a3 Il n'y a aucun dispositif différentiel à haute sensibilité inf. ou égal à 30 mA.</p>

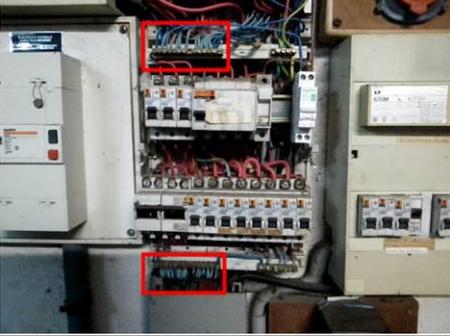
<p>Photo PhEle004 Libellé de l'anomalie : B4.3 c Plusieurs circuits disposent d'un conducteur neutre commun dont les conducteurs ne sont pas correctement protégés contre les surintensités. Remarques : Présence de conducteur(s) neutre(s) commun(s) à plusieurs circuits avec des conducteurs de phase non regroupés sous la même protection contre les surintensités ; Faire intervenir un électricien qualifié afin de regrouper les conducteurs de phase sous une même protection ou de supprimer le(s) conducteur(s) neutre(s) commun</p>

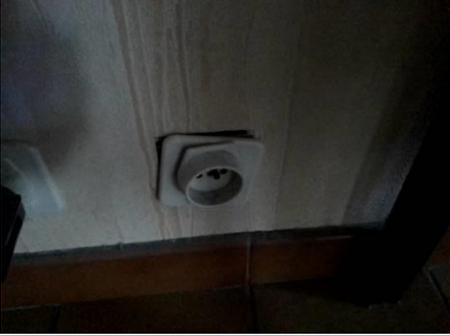
<p>Photo PhEle005 Libellé de l'anomalie : B7.3 a L'Enveloppe d'au moins un matériel est manquante ou détériorée. Remarques : Présence de matériel électrique en place dont l'enveloppe présente des détériorations ; Faire intervenir un électricien qualifié afin de remplacer les matériels présentant des détériorations</p>

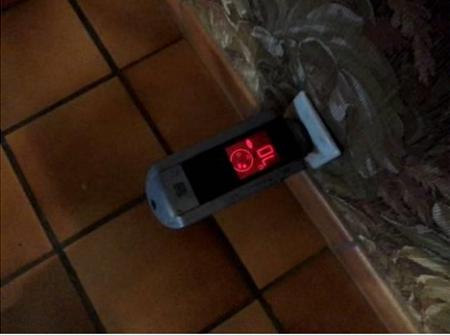
<p>Photo PhEle006 Libellé de l'anomalie : B3.3.6 a2 Au moins un socle de prise de courant comporte une broche de terre non reliée à la terre. Remarques : Présence de circuits électriques non équipés de conducteurs de protection ; Faire intervenir un électricien qualifié afin d'installer des conducteurs de protection sur les circuits qui n'en sont pas équipés</p>

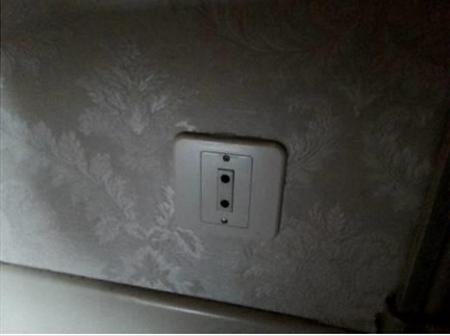
<p>Photo PhEle007 Libellé de l'anomalie : B3.3.6 a1 Au moins un socle de prise de courant ne comporte pas de broche de terre. Remarques : Présence de circuits électriques non équipés de conducteurs de protection ; Faire intervenir un électricien qualifié afin d'installer des conducteurs de protection sur les circuits qui n'en sont pas équipés</p>

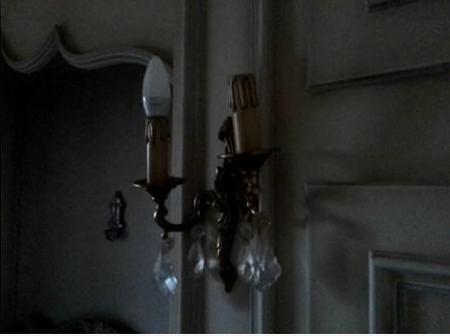
<p>Photo PhEle008 Libellé de l'anomalie : B3.3.6 a3 Au moins un circuit (n'alimentant pas des socles de prises de courant) n'est pas relié à la terre. Remarques : Présence de circuits électriques non équipés de conducteurs de protection ; Faire intervenir un électricien qualifié afin d'installer des conducteurs de protection sur les circuits qui n'en sont pas équipés</p>

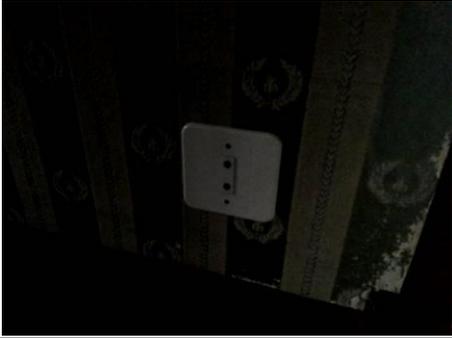
<p>Photo PhEle009 Libellé de l'information complémentaire : B11 b2 Au moins un socle de prise de courant n'est pas de type à obturateur Remarques : Présence de socles de prises non équipés d'obturateur ; Faire intervenir un électricien qualifié afin de remplacer les socles de prises non équipés d'obturateur par des socles de prises à obturateur</p>

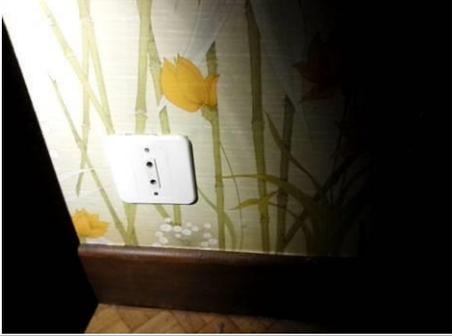
<p>Photo PhEle010 Libellé de l'information complémentaire : B11 c2 Au moins un socle de prise de courant ne possède pas un puits de 15 mm.</p>
