Propriétaire et adresse du bien immobilier :

INDIVISION ROBINO Louise, Alice et Clément
8 CHEMIN DE COSTE D ARRE
65700 VILLEFRANQUE

Prestation	Conclusion
P Plomb	Lors de la présente mission il a été mis en évidence la présence de revêtements contenant du plomb au-delà des seuils en vigueur.
A Amiante	Dans le cadre de la mission, il n'a pas été repéré de matériaux et produits susceptibles de contenir de l'amiante.
T Termites	Il a été repéré des indices d'infestation de termites. Rapport valable jusqu'au 07/12/2020
G Gaz	L'installation comporte des anomalies de type A2 qui devront être réparées dans les meilleurs délais. <i>L'installation était alimentée le jour de la visite : NON</i>
E Électricité	L'installation intérieure d'électricité comporte une ou des anomalies pour laquelle ou lesquelles il est vivement recommandé d'agir afin d'éliminer les dangers qu'elle(s) présente(nt). <i>L'installation était alimentée le jour de la visite : OUI</i>
ER ERP	Le bien n'est pas situé dans le périmètre d'un plan de prévention des risques naturels Le bien n'est pas situé dans le périmètre d'un plan de prévention des risques miniers Le bien n'est pas situé dans le périmètre d'un plan de prévent

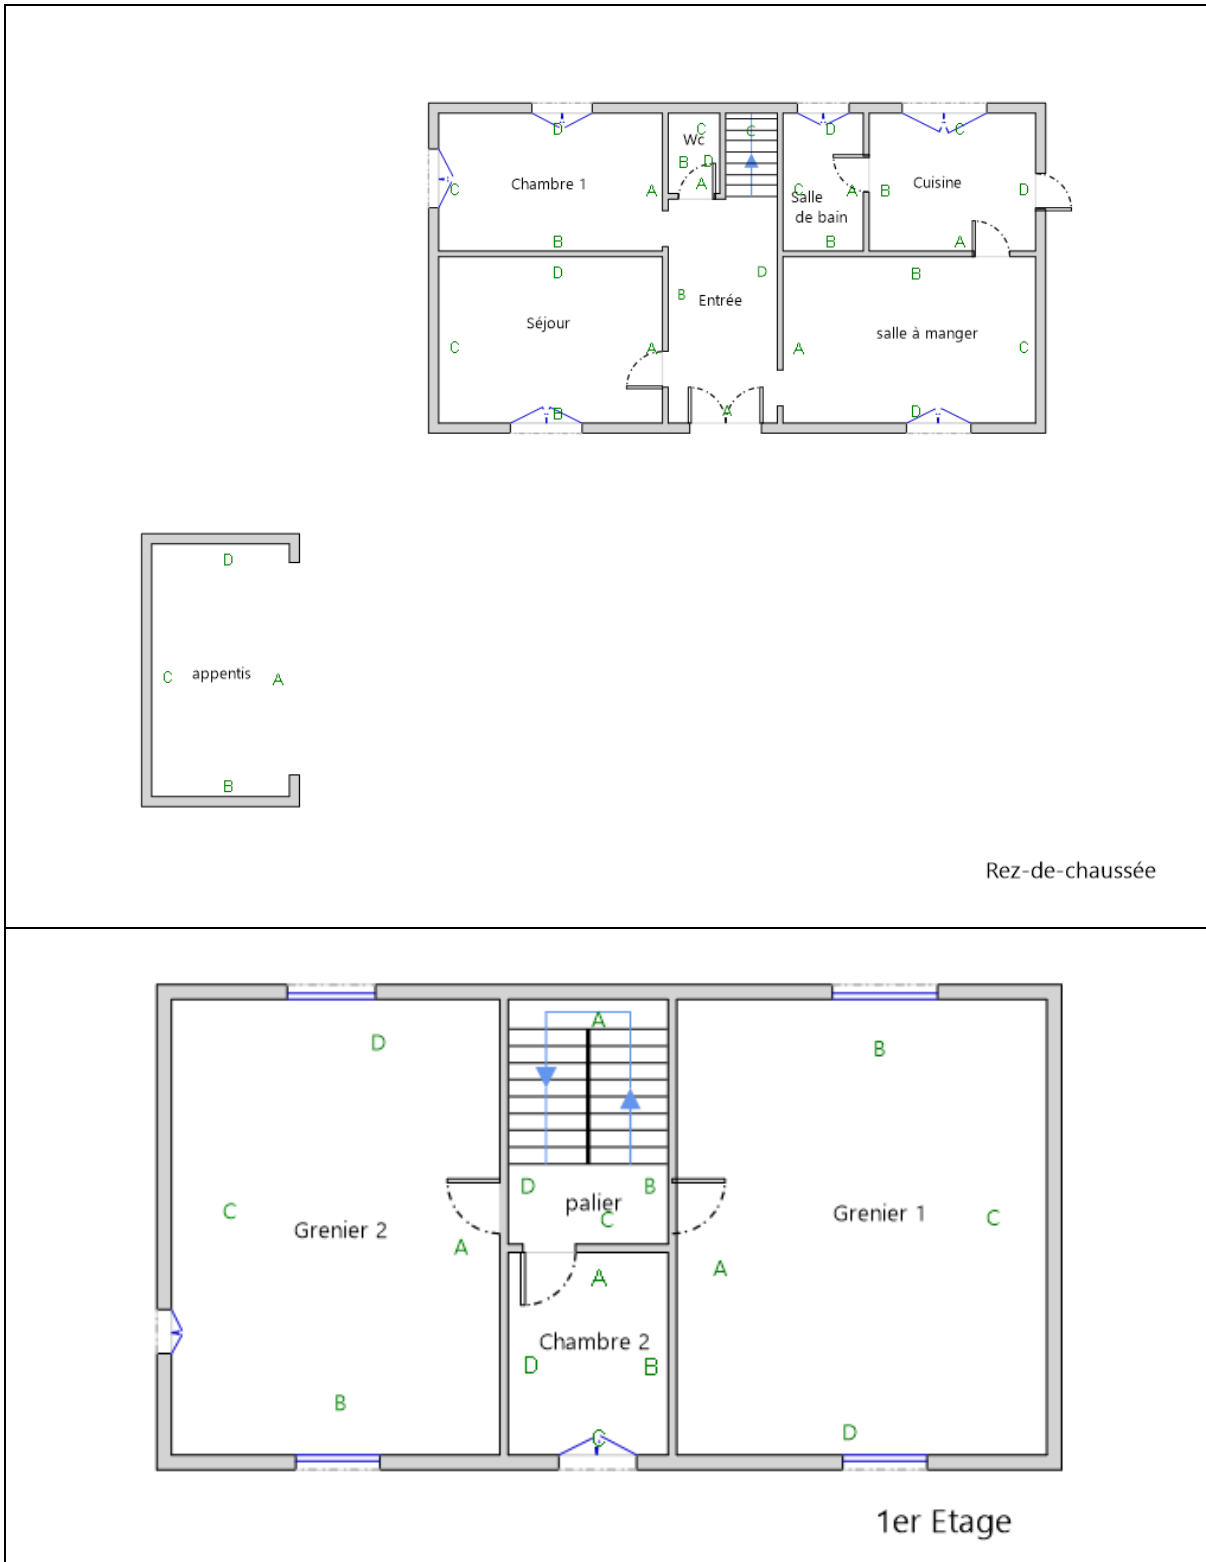
Localisation des mesures sur croquis de repérage

Du fait de la présence de revêtements contenant du plomb au-delà des seuils en vigueur et de la nature des dégradations constatées (non dégradé, non visible, état d'usage) sur certaines unités de diagnostic, le propriétaire doit veiller à l'entretien des revêtements recouvrant les unités de diagnostic de classe 1 et 2, afin d'éviter leur dégradation future.

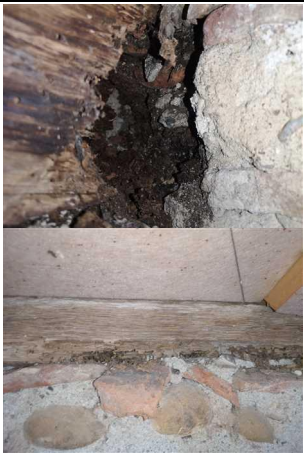
Bâtiments et parties de bâtiments visités (1)	Ouvrages, parties d'ouvrages et éléments examinés (2)	Résultats du diagnostic d'infestation (3)	Photos
	Mur - A, B, C, D - pierre de taille et brut	Absence d'indices d'infestation de termites	
	Plafond - poutres bois et isolant	Présence d'indices d'infestation de termites, Termites souterrains: altérations dans le bois identifiés sur la photo : PhTer006

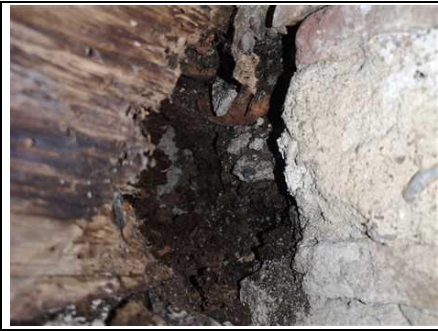
Photo n° PhTer006
Localisation : 1er étage - Grenier 2
Ouvrage : Plafond - poutres bois et isolant
Parasite : Présence d'indices d'infestation de termites, Termites souterrains
Indices : altérations dans le bois

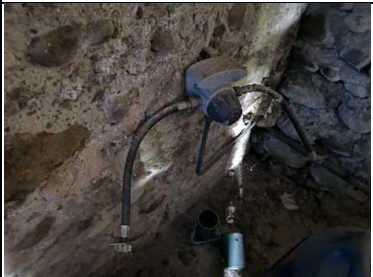
Points de contrôle ⁽³⁾ (selon la norme)	Anomalies observées (A1 ⁽⁴⁾ , A2 ⁽⁵⁾ , DGI ⁽⁶⁾ , 32c ⁽⁷⁾)	Libellé des anomalies et recommandations	Photos
C.6 - 7d4 Lyres GPL	A1	La date limite d'utilisation de la lyre GPL en caoutchouc armé n'est pas lisible ou est dépassée.

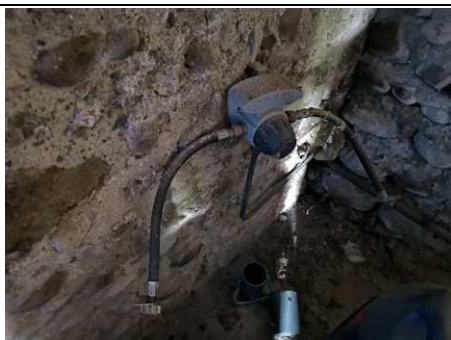
Photo n° PhGaz001
7d4 : La date limite d'utilisation de la lyre GPL en caoutchouc armé n'est pas lisible ou est dépassée.

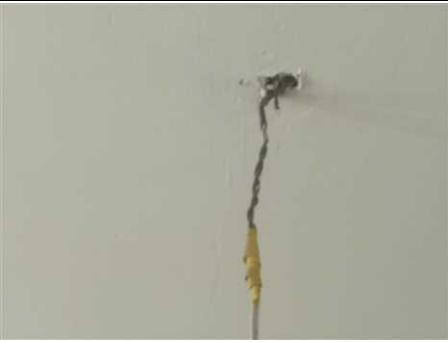
<p>Photo PhEle001 Libellé de l'anomalie : B3.3.6 a1 Au moins un socle de prise de courant ne comporte pas de broche de terre.</p>
	<p>Photo PhEle002 Libellé de l'anomalie : B3.3.6 a2 Au moins un socle de prise de courant comporte une broche de terre non reliée à la terre.</p>

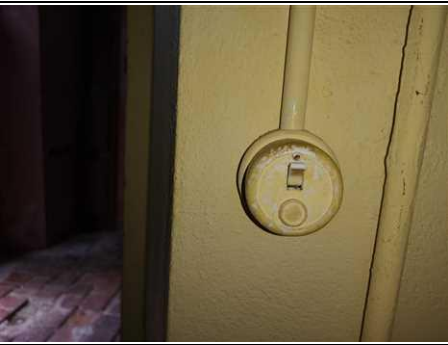
<p>Photo PhEle003 Libellé de l'anomalie : B3.3.6 a3 Au moins un circuit (n'alimentant pas des socles de prises de courant) n'est pas relié à la terre.</p>

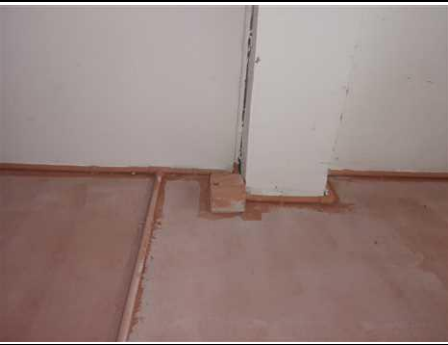
<p>Photo PhEle004 Libellé de l'anomalie : B4.3 a1 Au moins un circuit n'est pas protégé, à son origine, contre les surcharges et les courts-circuits.</p>

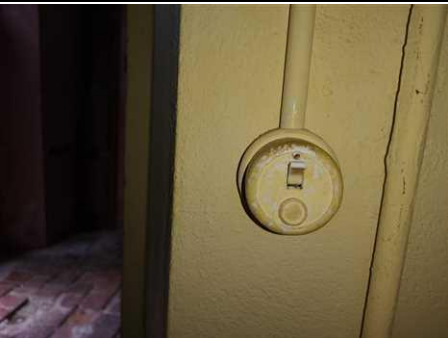
<p>Photo PhEle005 Libellé de l'anomalie : B3.3.9 b Au moins une boîte de connexion métalliques en montage apparent ou encastré n'est pas reliée à la terre.</p>

<p>Photo PhEle006 Libellé de l'anomalie : B8.3 a L'installation comporte au moins un matériel électrique vétuste. Remarques : Présence de matériel électrique vétuste (douilles, interrupteurs, socles de prise...); Faire intervenir un électricien qualifié afin de remplacer les matériels électriques vétustes</p>
