## Dossier de diagnostic technique

INDIVISION ROBINO Louise, Alice et Clément  
8 CHEMIN DE COSTE D ARRE  
65700 VILLEFRANQUE

## Constat de risque d'exposition au plomb CREP

Numéro de dossier : 2004/ROBINO/1568 REACT  
 Norme méthodologique employée : AFNOR NF X46-030  
 Arrêté d'application : Arrêté du 19 août 2011  
 Date du repérage : 24/08/2021

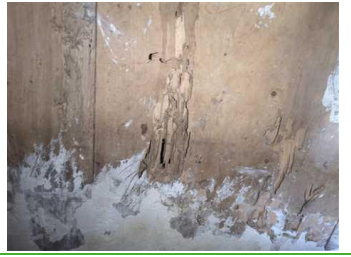
Bâtiments et parties de bâtiments visités (1)	Ouvrages, parties d'ouvrages et éléments examinés (2)	Résultats du diagnostic d'infestation (3)	Photos
	Mur D - Fond de placard en bois	Présence d'indices d'infestation de termites, Termites souterrains: altérations dans le bois identifiés sur la photo : PhTer005

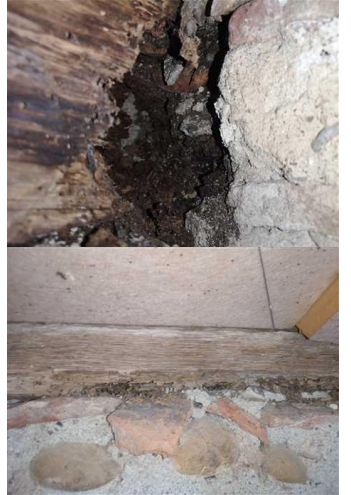
Bâtiments et parties de bâtiments visités (1)	Ouvrages, parties d'ouvrages et éléments examinés (2)	Résultats du diagnostic d'infestation (3)	Photos
	Fenêtre - C - Bois et Peinture	Absence d'indices d'infestation de termites	
	Bati fenêtre - C - Bois et Peinture	Absence d'indices d'infestation de termites	
	Volet - C - Bois et Peinture	Absence d'indices d'infestation de termites	
Grenier 2	Sol - Plancher bois et parquet	Absence d'indices d'infestation de termites	
	Mur - A, B, C, D - pierre de taille et brut	Absence d'indices d'infestation de termites	
	Plafond - poutres bois et isolant	Présence d'indices d'infestation de termites, Termites souterrains: altérations dans le bois identifiés sur la photo : PhTer006

<p>Photo n° PhTer006          Localisation : 1er étage - Grenier 2          Ouvrage : Plafond - poutres bois et isolant          Parasite : Présence d'indices d'infestation de termites, Termites souterrains          Indices : altérations dans le bois</p>
 	<p>Photo n° PhTer006          Localisation : 1er étage - Grenier 2          Ouvrage : Plafond - poutres bois et isolant          Parasite : Présence d'indices d'infestation de termites, Termites souterrains          Indices : altérations dans le bois</p>
