Dossier Technique Immobilier

Numéro de dossier : 20/IMO/3037
Date du repérage : 20/04/2021

Adresse : **Hameau de Bruncan**

Commune : **31510 SAUVETERRE-DE-COMMINGES**
Section cadastrale I, Parcelle numéro
855 - 1178 - 1083,

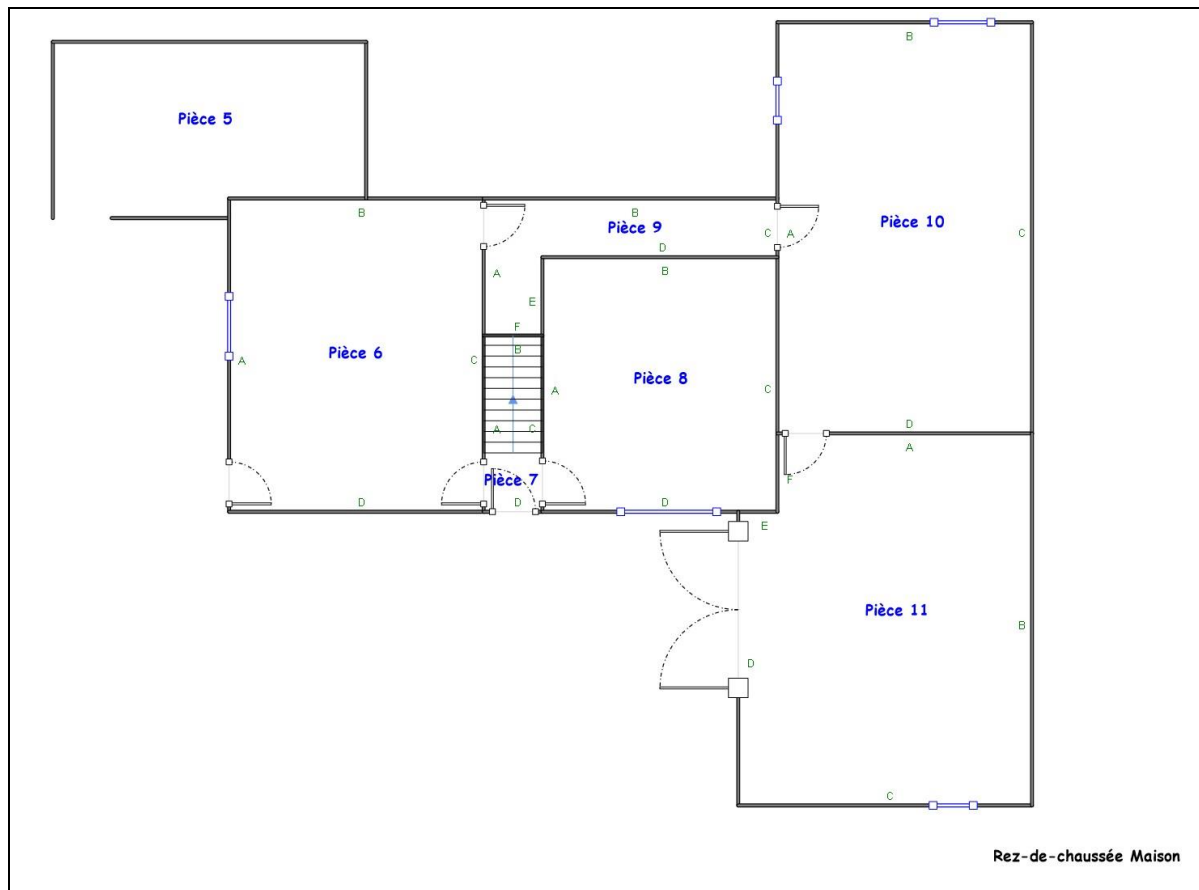
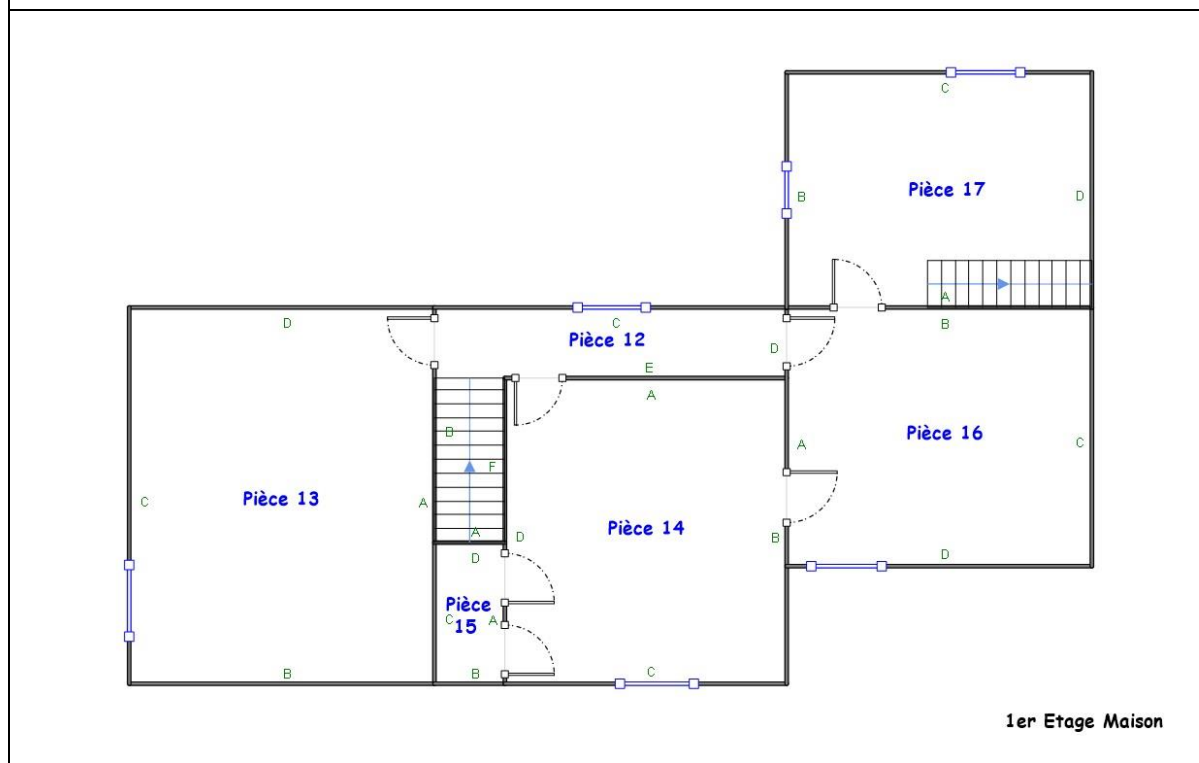
Localisation des mesures sur croquis de repérage

223	A	Plinthes	Bois	vernis	mesure 2	0		0	
224	B	Plinthes	Bois	vernis	mesure 1	0		0	
225	B	Plinthes	Bois	vernis	mesure 2	0		0	
226	C	Plinthes	Bois	vernis	mesure 1	0		0	
227	C	Plinthes	Bois	vernis	mesure 2	0		0	
228	D	Plinthes	Bois	vernis	mesure 1	0		0	
229	D	Plinthes	Bois	vernis	mesure 2	0		0	
230	E	Plinthes	Bois	vernis	mesure 1	0		0	
231	E	Plinthes	Bois	vernis	mesure 2	0		0	
232	F	Plinthes	Bois	vernis	mesure 1	0		0	
233	F	Plinthes	Bois	vernis	mesure 2	0		0	
234	C	Fenêtre intérieure (F1)	Bois	peinture	partie haute (> 1 m)	2,48	Dégradé (Ecaillage)	3	
235	C	Huisserie Fenêtre intérieure (F1)	Bois	peinture	partie basse (< 1 m)	3,96	Dégradé (Ecaillage)	3	
236	C	Fenêtre extérieure (F1)	Bois	peinture	partie haute (> 1 m)	3,02	Dégradé (Ecaillage)	3	
237	C	Huisserie Fenêtre extérieure (F1)	Bois	peinture	partie basse (< 1 m)	2,87	Dégradé (Ecaillage)	3	
238	C	Volet intérieur (V1)	Bois	Peinture	partie haute (> 1 m)	3,51	Dégradé (Ecaillage)	3

239	C	Volet extérieur (V1)	Bois	Peinture	partie basse (< 1 m)	3,69	Dégradé (Ecaillage)	3

Du fait de la présence de revêtements contenant du plomb au-delà des seuils en vigueur et de la nature des dégradations constatées (dégradé) sur certaines unités de diagnostic et en application de l'article L. 1334-9 du code de la santé publique, le propriétaire du bien, objet de ce constat, doit effectuer les travaux appropriés pour supprimer l'exposition au plomb, tout en garantissant la sécurité des occupants. Il doit également transmettre une copie complète du constat, annexes comprises, aux occupants de l'immeuble ou de la partie d'immeuble concernée et à toute personne amenée à effectuer des travaux dans cet immeuble ou la partie d'immeuble concernée.

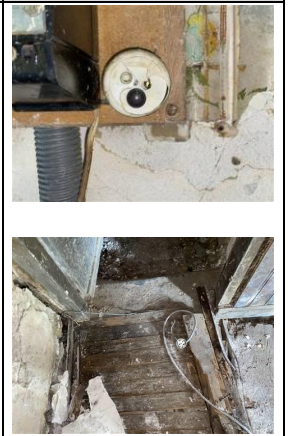
N° Article (1)	Libellé et localisation (*) des anomalies	N° Article (2)	Libellé des mesures compensatoires (3) correctement mises en œuvre	Photos
B7.3 a	<p>L'Enveloppe d'au moins un matériel est manquante ou détériorée. Remarques : Présence de matériel électrique en place dont l'enveloppe présente des détériorations ; Faire intervenir un électricien qualifié afin de remplacer les matériels présentant des détériorations (Rez de chaussée Maison - Pièce 6)</p>

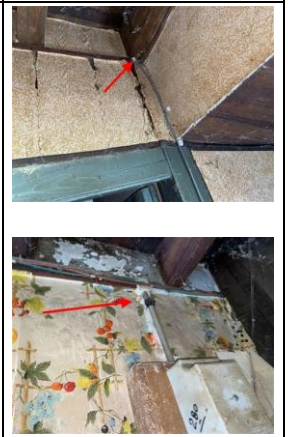
B7.3 d	<p>L'installation électrique comporte au moins une connexion avec une partie active nue sous tension accessible. Remarques : Présence de connexion de matériel électrique présentant des parties actives nues sous tension ; Faire intervenir un électricien qualifié afin de remplacer les matériels présentant des parties actives nues sous tension (Rez de chaussée Maison - Pièce 6, Rez de chaussée Maison - Pièce 7)</p>

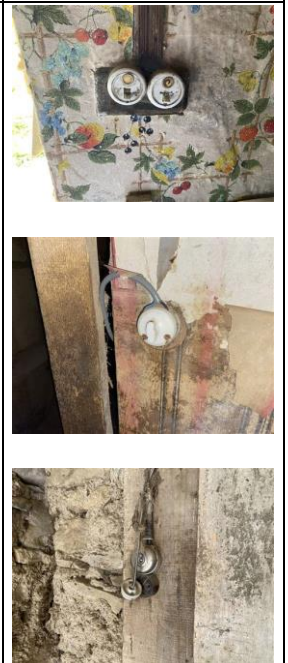
B8.3 a	<p>L'installation comporte au moins un matériel électrique vétuste. Remarques : Présence de matériel électrique vétuste (douilles, interrupteurs, socles de prise...) ; Faire intervenir un électricien qualifié afin de remplacer les matériels électriques vétustes (Rez de chaussée Grange - Pièce 2, Rez de chaussée Maison - Pièce 6, Rez de chaussée Maison - Pièce 7, Rez de chaussée Maison - Pièce 8, Rez de chaussée Maison - Pièce 9, Rez de chaussée Maison - Pièce 10, 1er étage Maison - Pièce 12, 1er étage Maison - Pièce 13, 1er étage Maison - Pièce 14, 1er étage Maison - Pièce 16, 1er étage Maison - Pièce 17)</p>

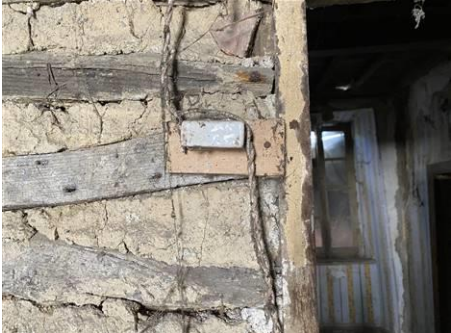
<p>Photo PhEle002 Libellé de l'anomalie : B4.3 b Le type d'au moins un fusible ou un disjoncteur n'est plus autorisé (fusible à tabatière, à broches rechargeables, coupe-circuit à fusible de type industriel, disjoncteur réglable en courant protégeant des circuits terminaux). Remarques : Présence de fusible(s) de type à broche(s) ; Faire intervenir un électricien qualifié afin de remplacer le(s) fusible(s) de type à broche(s) par des protections autorisées (Rez de chaussée Grange - Pièce 2, Rez de chaussée Maison - Pièce 6, Rez de chaussée Maison - Pièce 7, 1er étage Maison - Pièce 17)</p>

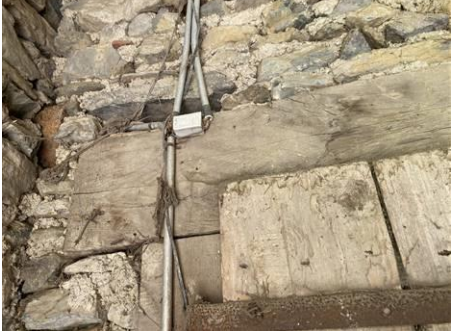
<p>Photo PhEle002 Libellé de l'anomalie : B4.3 b Le type d'au moins un fusible ou un disjoncteur n'est plus autorisé (fusible à tabatière, à broches rechargeables, coupe-circuit à fusible de type industriel, disjoncteur réglable en courant protégeant des circuits terminaux). Remarques : Présence de fusible(s) de type à broche(s) ; Faire intervenir un électricien qualifié afin de remplacer le(s) fusible(s) de type à broche(s) par des protections autorisées (Rez de chaussée Grange - Pièce 2, Rez de chaussée Maison - Pièce 6, Rez de chaussée Maison - Pièce 7, 1er étage Maison - Pièce 17)</p>

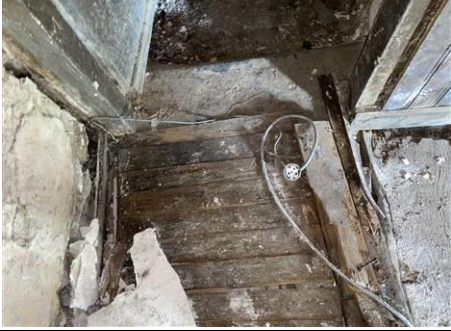
<p>Photo PhEle003 Libellé de l'anomalie : B7.3 a L'Enveloppe d'au moins un matériel est manquante ou détériorée. Remarques : Présence de matériel électrique en place dont l'enveloppe présente des détériorations ; Faire intervenir un électricien qualifié afin de remplacer les matériels présentant des détériorations (Rez de chaussée Maison - Pièce 6)</p>

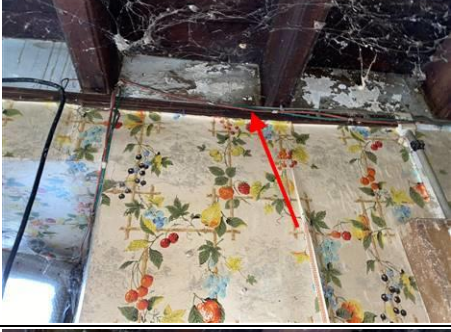
<p>Photo PhEle004 Libellé de l'anomalie : B8.3 e Au moins un conducteur isolé n'est pas placé sur toute sa longueur dans un conduit, une goulotte ou une plinthe ou une huisserie, en matière isolante ou métallique, jusqu'à sa pénétration dans le matériel électrique qu'il alimente. Remarques : Présence de conducteurs électriques non protégés mécaniquement ; Faire intervenir un électricien qualifié afin d'installer des protections mécanique sur les conducteurs non protégés (Rez de chaussée Maison - Pièce 6)</p>

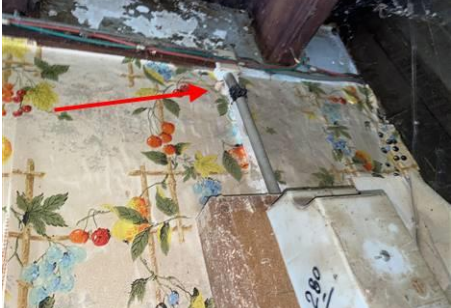
<p>Photo PhEle005 Libellé de l'anomalie : B7.3 d L'installation électrique comporte au moins une connexion avec une partie active nue sous tension accessible. Remarques : Présence de connexion de matériel électrique présentant des parties actives nues sous tension ; Faire intervenir un électricien qualifié afin de remplacer les matériels présentant des parties actives nues sous tension (Rez de chaussée Maison - Pièce 6, Rez de chaussée Maison - Pièce 7)</p>
