- RAPPORT DE VISITE -

Vérification périodique de fonctionnement et d'entretien d'une installation d'assainissement non collectif dont la charge brute de pollution organique est inférieure ou égale à 1,2kg/j de DBO₅ ou supérieure à 1,2kg/j de DBO₅

Numéro de dossier
VENT 097 2021 555D

Lieu-dit **DEVANT LE MOULIN**
Adresse **930 chemin de la Carrière**

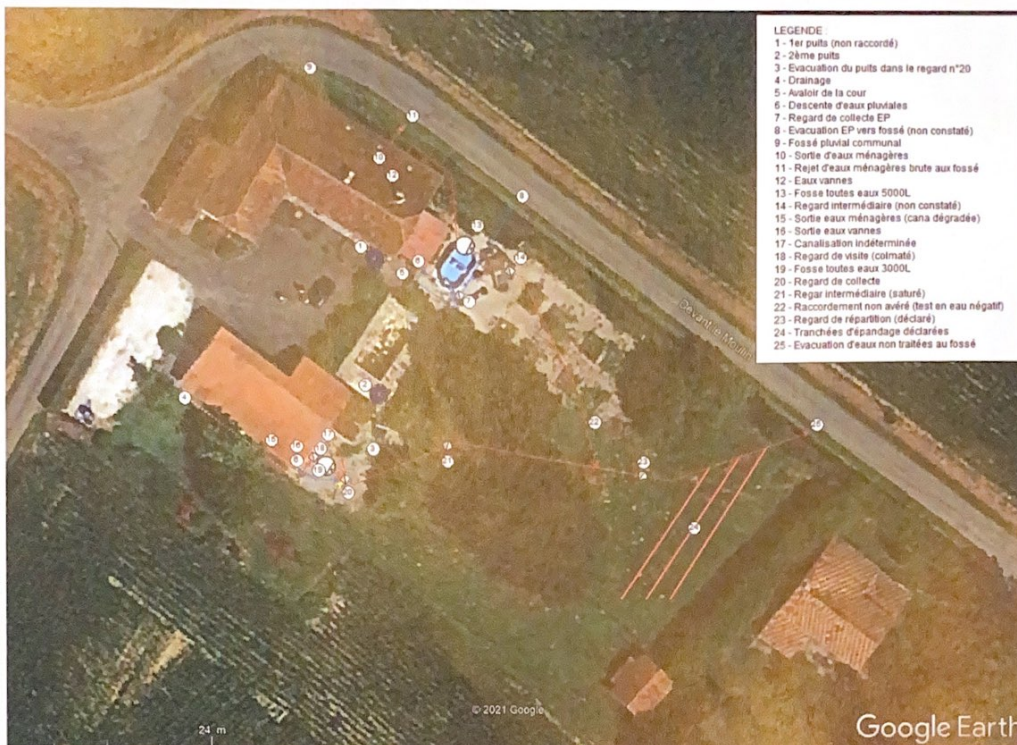
Schéma de principe des éléments contrôlés ou déclarés lors de la visite de 2021 - Schéma sans échelle

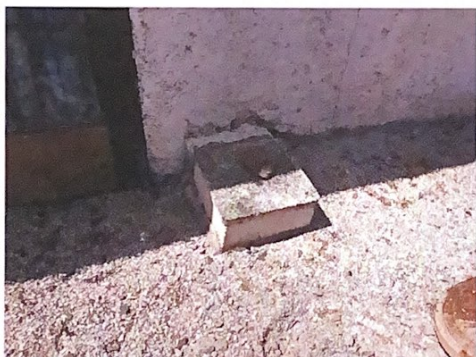
Mauvaise collecte
Tuyau dégradée en amont

regard situé en amont de la fosse toutes eaux du gîte

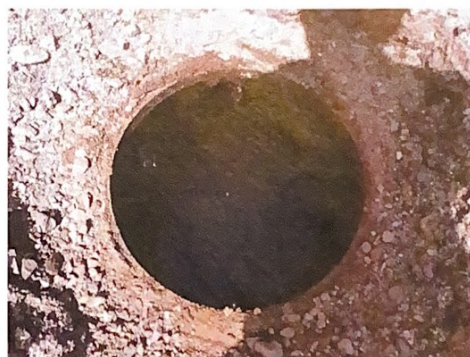
Fosse septique / toutes eaux	Fosse toutes eaux pour le gîte (eaux vannes et ménagères)		
Accessible (Regard affleurant) Non affeurant	Matériaux Béton	Volume utile 3000 litres	Sous-dimensionné Non
Hauteur de boues / Décantation < 1 / 2	Sécurité du dispositif Oui	Signes d'altération Non	Présences d'odeur Non
> Ventilation primaire <i>Situé en amont du dispositif</i>	Bon état / Ø 100 Non avérée	Sortie au-dessus du toit //	Tête de ventilation / Odeurs //
> Ventilation secondaire <i>Situé en aval du dispositif</i>	Bon état / Ø 100 Non avérée	Sortie au-dessus du toit //	Tête de ventilation / Odeurs //
> Entretien courant de l'ouvrage	Dernière vidange / Fréquence Non justifiée	Opérateur / Agréé //	Justificatif présenté //

Fosse toutes eaux du gîte

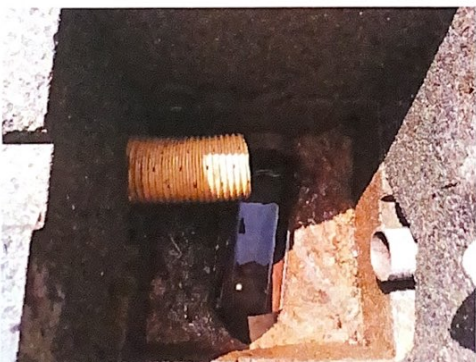
Regard de :	Répartition	Bouclage	Collecte / Contrôle
Installé	Oui	Absent	Gîte : 2 regards intermédiaires
Si oui, accessible	Oui	//	Oui
Absence signe d'altération	Regard déformé	//	Oui
Sécurité du tampon	Oui	//	Absent pour 1 regard
Absence eau stagnante, matière	Présence de « graviers »	//	Eaux stagnantes pour 1 regard
Répartition / Collecte	1 arrivée / 1 départ	//	Écoulement attesté

1^{er} regard intermédiaire (de collecte) après la fosse du gîte

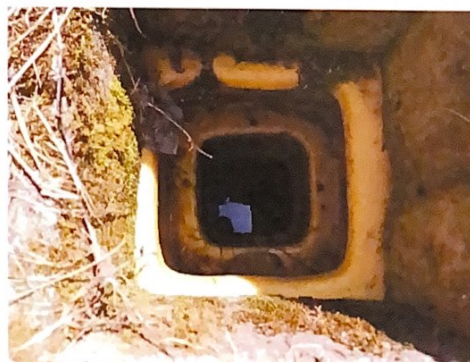
2^{ème} regard intermédiaire après la fosse du gîte

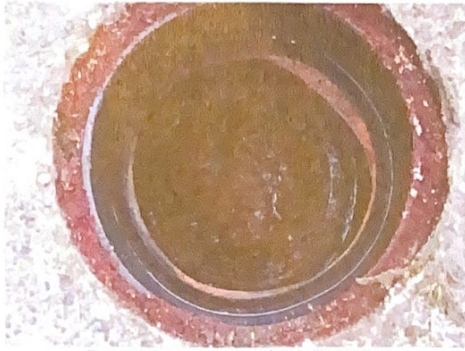
Fosse septique / toutes eaux	Fosse toutes eaux pour l'habitation (eaux vannes et une partie des eaux ménagères)		
Accessible (Regard affleurant) Oui	Matériaux Béton	Volume utile 5000 litres	Sous-dimensionné Non
Hauteur de boues / Décantation > 1 / 2 (colmatée)	Sécurité du dispositif Oui	Signes d'altération Non	Présences d'odeur Non
> Ventilation primaire <i>Situé en amont du dispositif</i>	Bon état / Ø 100 Non avérée	Sortie au-dessus du toit //	Tête de ventilation / Odeurs //
> Ventilation secondaire <i>Situé en aval du dispositif</i>	Bon état / Ø 100 Non avérée	Sortie au-dessus du toit //	Tête de ventilation / Odeurs //
> Entretien courant de l'ouvrage	Dernière vidange / Fréquence Non justifiée	Opérateur / Agréé CAZET / Oui	Justificatif présenté Oui (bordereau)

Remarque(s) : Une partie des eaux ménagères n'est pas collectée et dirigée vers la fosse toutes eaux, mais évacuées directement vers le fossé pluvial (test d'écoulement d'eaux positif). La fosse toutes eaux de l'habitation montre des signes de mise en charge.

Fosse toutes eaux (colmatée) de l'habitation

Cas C	Assainissement partiellement saturé (fosse de l'habitation, canalisation des eaux pré-traitées du gîte ...)	Réaliser les travaux d'assainissement conformément aux prescriptions du bureau d'études, après validation du dossier par le SPANC. Les eaux claires parasites (drainage, pluviales, piscine) ne devront plus être évacuées vers un des éléments de la filière d'assainissement.		
Cas C	Traitement non avéré

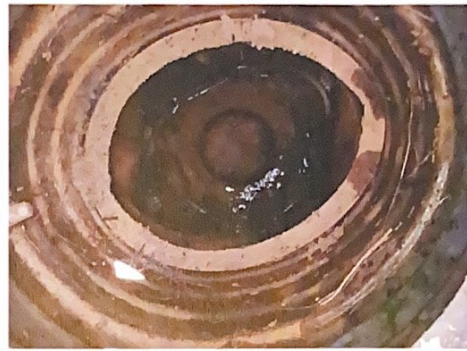
Remarque(s) : Le regard de répartition dispose d'une canalisation d'arrivée d'eaux usées et d'une canalisation de départ (vers le traitement ?). Les tests en eau en sortie de la fosse toutes eaux de l'habitation n'ont pas été concluants (absence d'arrivée d'eaux dans le regard de répartition, pouvant être due à une rupture de la canalisation). Le contrôle n'a pas mis en évidence la présence d'un traitement. Les tests en eau ont démontré qu'il existe un « trop-plein » du traitement vers le fossé pluvial (déclaré par le propriétaire et attesté lors du contrôle).

Regard de répartition déformé

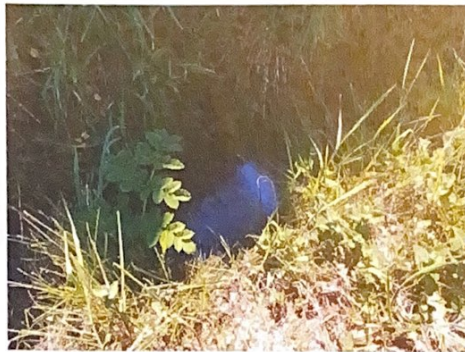
Remarque(s) : Le contrôle a mis en évidence le rejet d'eaux usées non traitées vers le fossé pluvial communal : contact physique possible avec des eaux usées non traitées.

Rejet dans le fossé d'eaux ménagères non traitées

Classification de la non-conformité	Type de non-conformité ou de recommandations	Travaux de mise en conformité par ordre de priorité	Travaux obligatoires / préconisés	
			Pour le propriétaire actuel	Pour le futur acquéreur
Cas A	Rejet d'eaux non traitées dans le fossé communal	D'après la carte d'aptitude des sols à l'assainissement, ce Secteur présenterait des terrains pouvant être hydromorphes.	Obligatoire Sous 4 ans à compter de la notification du rapport	Obligatoire Sous 1 an après la signature de l'acte de vente
Cas C	Eaux claires parasites évacuées vers la filière ANC (EP, drainage, piscine)	Il est demandé que soit réalisé une étude de conception à la parcelle définissant : - Les différents dispositifs d'assainissement pouvant être implantés sur ce terrain et leur dimensionnement respectif. - Les différents modes d'élimination des eaux usées traitées et leur dimensionnement respectif.

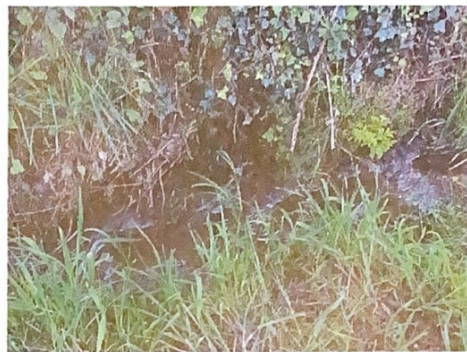
Rejet dans le fossé du « trop-plein du traitement »

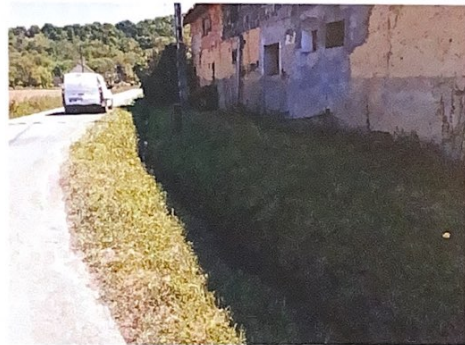
Effluents non traités	Effluents traités
Mode d'évacuation	Gravitaire	//
Et dimensionnement	2 canalisations de 100mm	//
Point de rejet identifié	Fossé pluvial communal	//
Autorisation de rejet fournie	Non	//
Écoulement de l'exutoire	Temporaire	//
Entretien	Assuré par la collectivité	//
Nuisance olfactive	Potentielle	//

Fossé pluvial communal
