SERVICE PUBLIC
D'ASSAINISSEMENT
NON COLLECTIF

BONREPOS
ANC 097 009

- RAPPORT DE VISITE -

Numéro de dossier
VENT 097 2021 555D

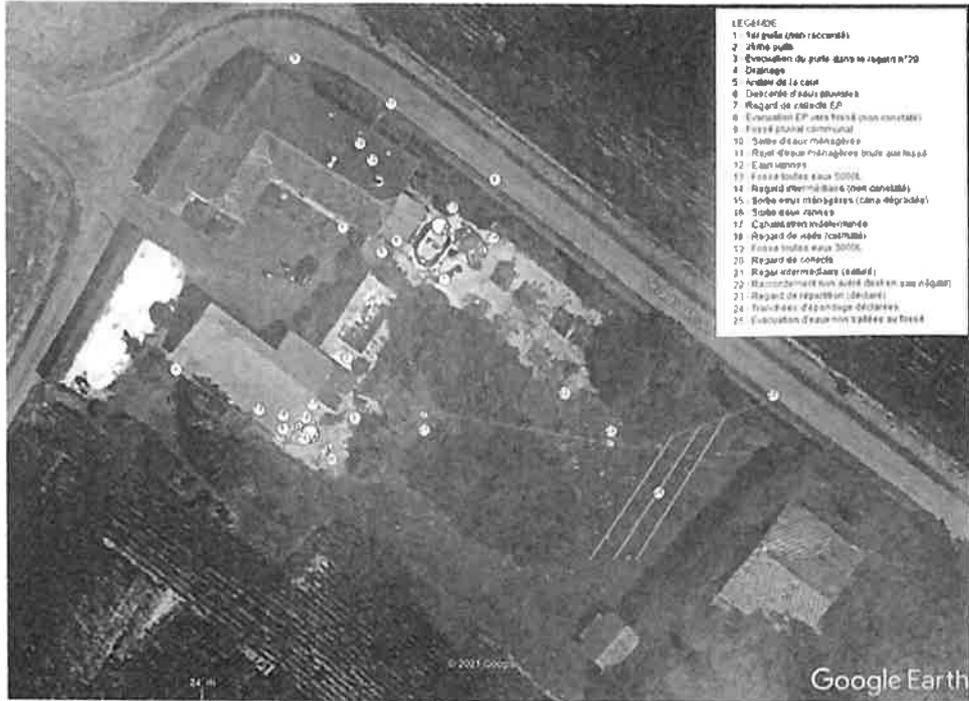
- LEGENDE
- 1 1er puits (200) récurés
 - 2 2ème puits
 - 3 Evacuation du puits dans le regard n°20
 - 4 Drainage
 - 5 Arrière de la case
 - 6 Descente d'eau chaude
 - 7 Regard de crèche EP
 - 8 Evacuation EP vers fosse (non constaté)
 - 9 Fosse (200) communal
 - 10 Sema d'eau ménagère
 - 11 Regard d'eau ménagère brute que l'on a
 - 12 Eau usées
 - 13 Fosse toutes eaux 3000L
 - 14 Regard intermédiaire (non constaté)
 - 15 Bords ouverts ménagères (cama dégrudés)
 - 16 Sema eau usées
 - 17 Capteurs intermédiaire
 - 18 Regard de vide (2000L)
 - 19 Fosse toutes eaux 3000L
 - 20 Regard de collecte
 - 21 Regard intermédiaire (allure)
 - 22 Ramassage et eau usées dans un vase (regard)
 - 23 Regard de repartition (200L)
 - 24 Tranchées d'apurement déclarées
 - 25 Evacuation d'eau minérale au fossé

Schéma de principe des éléments contrôlés ou déclarés lors de la visite de 2021 - Schéma sans échelle

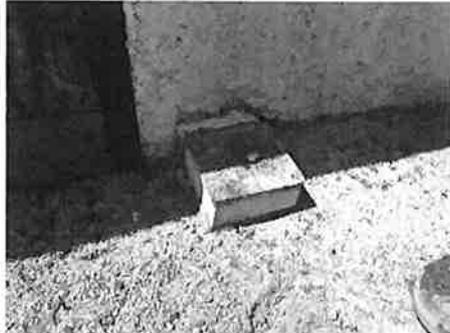
Mauvaise collecte
Tuyau dégradés en amont

regard situé en amont de la fosse toutes eaux du gite

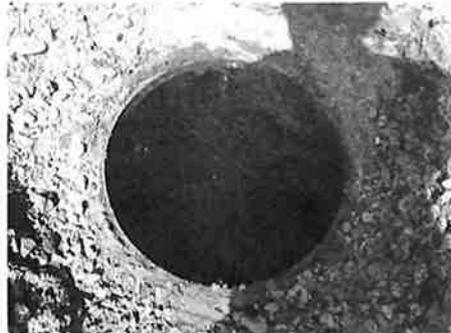
Fosse septique / toutes eaux	Fosse toutes eaux pour le gîte (eaux vannes et ménagères)		
Accessible (Regard affleurant) Non affleurant	Matériaux Béton	Volume utile 3000 litres	Sous-dimensionné Non
Hauteur de boues / Décantation < 1 / 2	Sécurité du dispositif Oui	Signes d'altération Non	Présences d'odeur Non
➤ Ventilation primaire <i>Situé en amont du dispositif</i>	Bon état / Ø 100 Non avérée	Sortie au-dessus du toit //	Tête de ventilation / Odeurs //
➤ Ventilation secondaire <i>Situé en aval du dispositif</i>	Bon état / Ø 100 Non avérée	Sortie au-dessus du toit //	Tête de ventilation / Odeurs //
➤ Entretien courant de l'ouvrage	Dernière vidange / Fréquence Non justifié	Opérateur / Agréé //	Justificatif présenté //

Fosse toutes eaux du gite

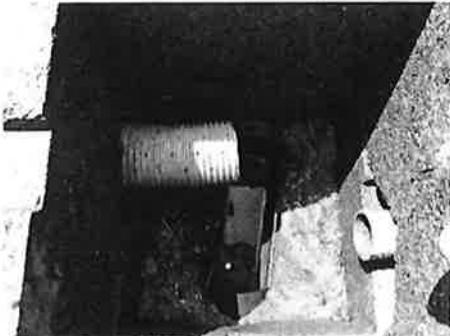
1^{er} regard intermédiaire (de collecte) après la fosse du gite

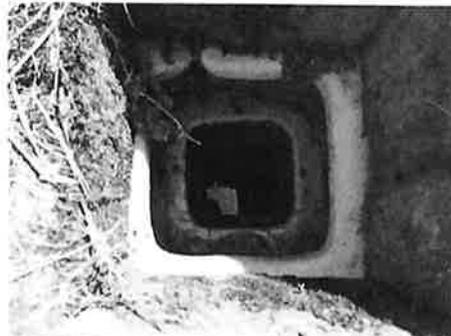
Regard de :	Répartition	Bouclage	Collecte / Contrôle
Installé	Oui	Absent	Gîte : 2 regards intermédiaires
Si oui, accessible	Oui	//	Oui
Absence signe d'altération	Regard déformé	//	Oui
Sécurité du tampon	Oui	//	Absent pour 1 regard
Absence eau stagnante, matière	Présence de « graviers »	//	Eaux stagnantes pour 1 regard
Répartition / Collecte	1 arrivée / 1 départ	//	Ecoulement attesté

2^{ème} regard intermédiaire après la fosse du gite

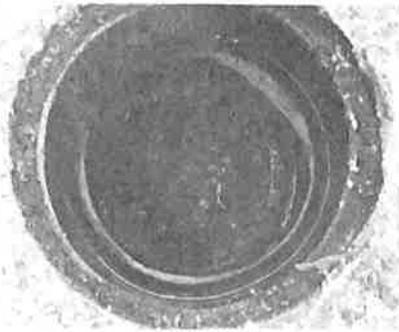
Fosse septique / toutes eaux	Fosse toutes eaux pour l'habitation (eaux vannes et une partie des eaux ménagères)		
Accessible (Regard affleurant) Oui	Matériaux Béton	Volume utile 8000 litres	Sous-dimensionné Non
Hauteur de boues / Décantation > 1 / 2 (colmatée)	Sécurité du dispositif Oui	Signes d'altération Non	Présences d'odeur Non
➤ Ventilation primaire <i>Situé en amont du dispositif</i>	Bon état / Ø 100 Non avérée	Sortie au-dessus du toit //	Tête de ventilation / Odeurs //
➤ Ventilation secondaire <i>Situé en aval du dispositif</i>	Bon état / Ø 100 Non avérée	Sortie au-dessus du toit //	Tête de ventilation / Odeurs //
➤ Entretien courant de l'ouvrage	Dernière vidange / Fréquence Non justifié	Opérateur / Agréé CAZET / Oui	Justificatif présenté Oui (bordereau)

Remarque(s) Une partie des eaux ménagères n'est pas collectée et dirigée vers la fosse toutes eaux, mais évacuées directement vers la fosse pluviale (test d'écoulement d'eau positif). La fosse toutes eaux de l'habitation montre des signes de mise en charge

Fosse toute-eaux (colmatée) de l'habitation

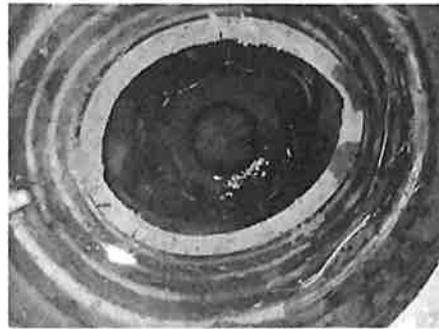
Remarque(s) : Le regard de répartition dispose d'une canalisation d'arrivée d'eaux usées et d'une canalisation de départ (vers le traitement ?). Les tests en eau en sortie de la fosse toutes eaux de l'habitation n'ont pas été concluant (absence d'arrivée d'eaux dans le regard de répartition, pouvant être due à une rupture de la canalisation). Le contrôle n'a pas mis en évidence la présence d'un traitement. Les tests en eau ont démontré qu'il existe un « trop-plein » du traitement vers le fossé pluvial (déclaré par le propriétaire et attesté lors du contrôle).

Regard de répartition déformé

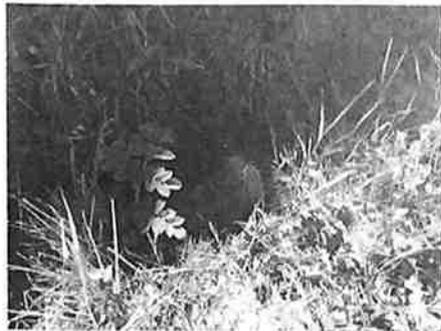
Remarque(s) : Le contrôle a mis en évidence le rejet d'eaux usées non traitées vers le fossé pluvial communal - contact physique possible avec des eaux usées non traitées

Rejet dans la fosse d'eaux ménagères non traitées

Classification de la non-conformité	Type de non-conformité ou de recommandations	Travaux de mise en conformité par ordre de priorité	Travaux obligatoires / préconisés	
			Pour le propriétaire actuel	Pour le futur acquéreur
Cas A	Rejet d'eaux non traitées dans le fosse communal	D'après la carte d'aptitude des sols à l'assainissement, ce Secteur présenterait des terrains pouvant être hydromorphes	Obligatoire Sous 4 ans à compter de la notification du rapport	Obligatoire Sous 1 an après la signature de l'acte de vente
Cas C	Eaux claires parasites évacuées vers la filière ANC (EP, drainage, piscine)	Il est demandé que soit réalisé une étude de conception à la parcelle définissant - Les différents dispositifs d'assainissement pouvant être implantés sur ce terrain et leur dimensionnement respectif - Les différents modes d'élimination des eaux usées traitées et leur dimensionnement respectif		
Cas C	Assainissement partiellement saturé (fosse de l'habitation, canalisation des eaux pré-traitées du gîte ...)	Réaliser les travaux d'assainissement conformément aux prescriptions du bureau d'études, après validation du dossier par le SPANC. Les eaux claires parasites (drainage, pluviométriques, piscine) ne devront plus être évacuées vers un des éléments de la filière d'assainissement.

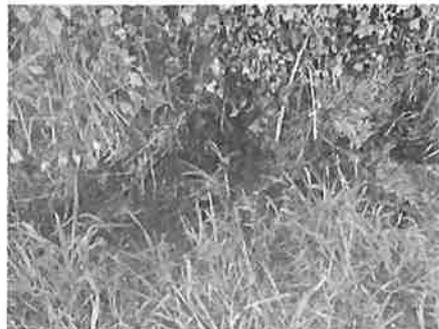
Rejet dans la fosse du « trop-plein » du traitement

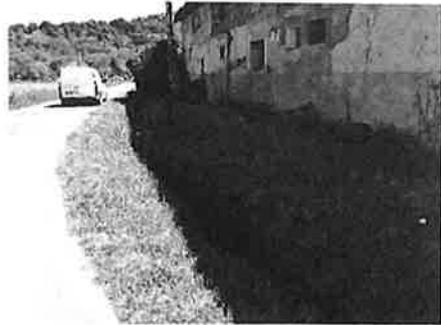
Fossé pluvial communal
