# Dossier Technique Immobilier

Numéro de dossier : **21/DUTEMPS/2591**

Constat amiante avant-vente

# Résumé de l'expertise n° 21/DUTEMPS/2591

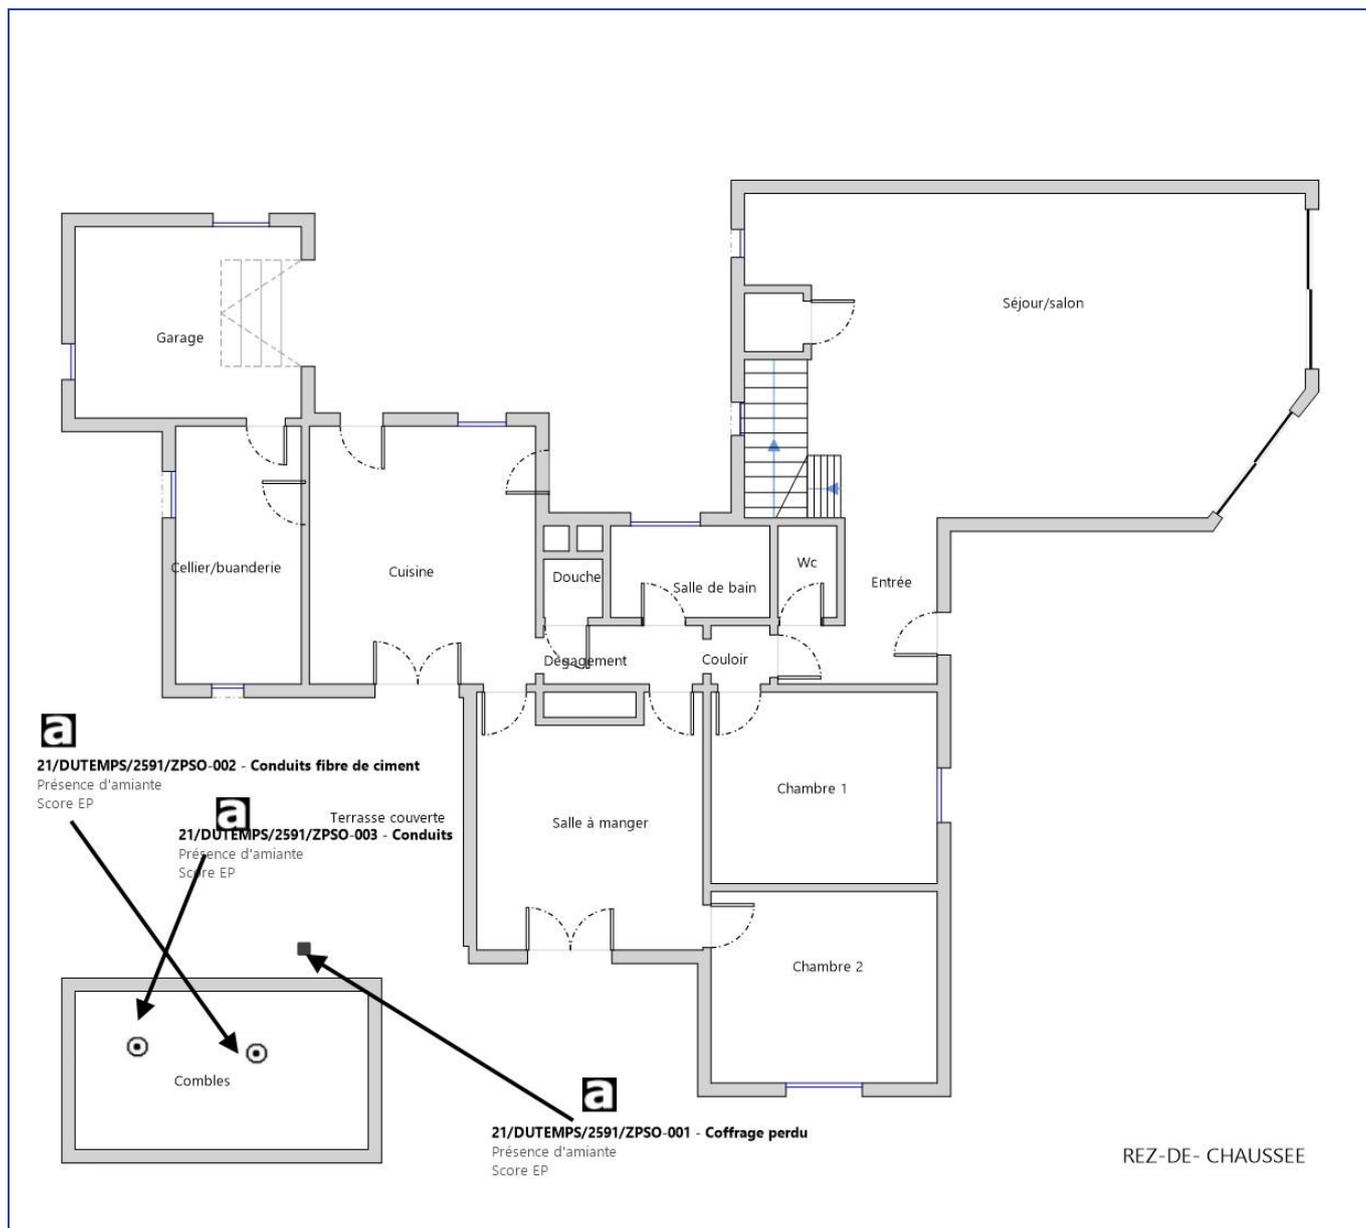
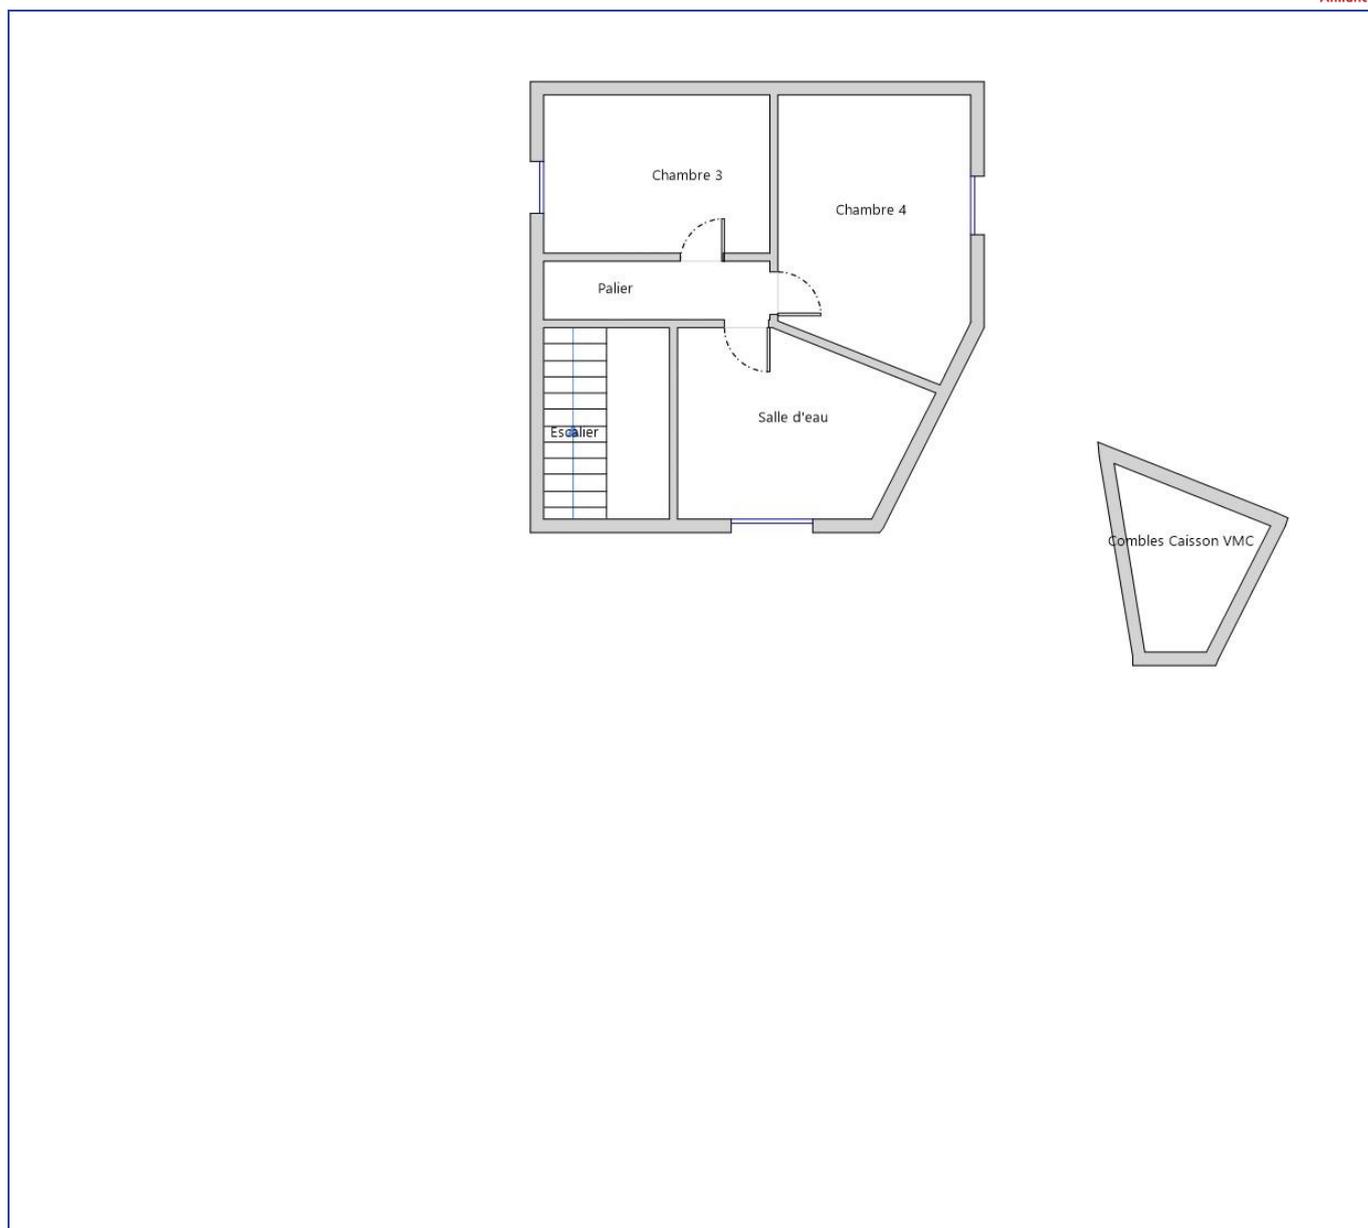
## 7.1 - Annexe - Schéma de repérage

Niveau 0 - Combles	Identifiant: 21/DUTEMPS/2591/ZPSO-002 Description: Conduits fibre de ciment Liste selon annexe.13-9 du CSP: B	Présence d'amiante (Sur jugement de l'opérateur)	Matériau non dégradé  <b>Résultat</b> EP**  <b>Préconisation</b> : Il est recommandé de réaliser une évaluation périodique.

Identifiant: 21/DUTEMPS/2591/ZPSO-003 Description: Conduits Liste selon annexe.13-9 du CSP: B	Présence d'amiante (Sur jugement de l'opérateur)	Matériau non dégradé  <b>Résultat</b> EP**  <b>Préconisation</b> : Il est recommandé de réaliser une évaluation périodique.

Conduit en fibro-ciment

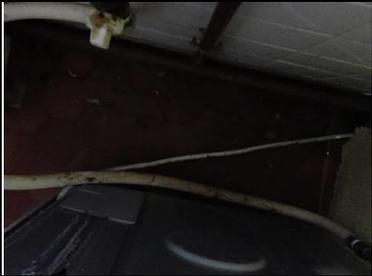
Points de contrôle <sup>(3)</sup> (selon la norme)	Anomalies observées (A1 <sup>(4)</sup> , A2 <sup>(5)</sup> , DGI <sup>(6)</sup> , 32c <sup>(7)</sup> )	Libellé des anomalies et recommandations	Photos
C.10 - 14 Raccordement en gaz des appareils par tuyaux non rigides	A1	La date limite d'utilisation du tuyau d'alimentation n'est pas lisible ou est dépassée. (Cuisinière VEDETTE Plaque 3 feux pas de ref)  <b>Remarques :</b> (Niveau 0 - Cellier/buanderie) La date limite d'utilisation du tuyau non rigide est dépassée ; Faire intervenir un installateur gaz qualifié afin de remplacer le tuyau existant par un tuyau neuf
