Résumé de l'expertise n° 21/TPC/4270

Adresse : **135 ROUTE DE LA HOURCADE**

Constat de risque d'exposition au plomb CREP

Numéro de dossier : 21/TPC/4270
 Norme méthodologique employée : AFNOR NF X46-030
 Arrêté d'application : Arrêté du 19 août 2011
 Date du repérage : 03/06/2021

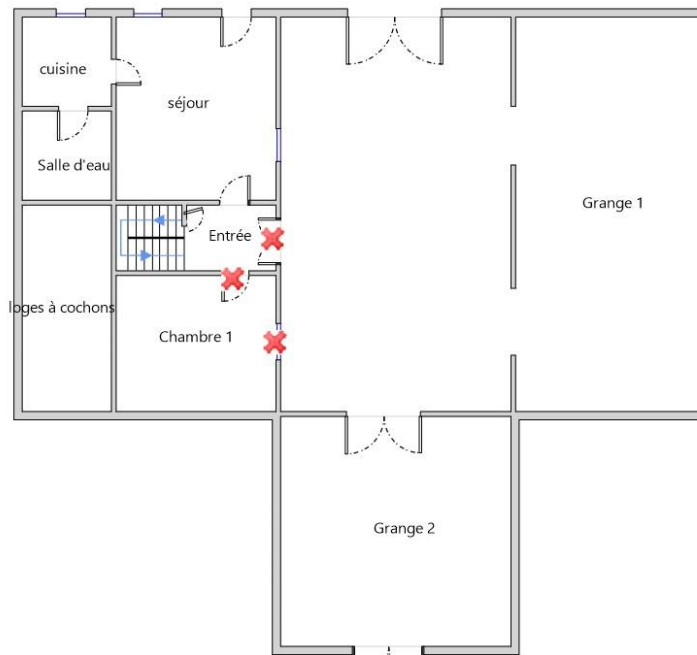
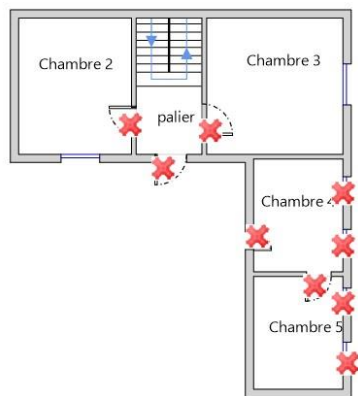
Localisation des mesures sur croquis de repérage

✗ présence de plomb dans les peintures

Du fait de la présence de revêtements contenant du plomb au-delà des seuils en vigueur et de la nature des dégradations constatées (non dégradé, non visible, état d'usage) sur certaines unités de diagnostic, le propriétaire doit veiller à l'entretien des revêtements recouvrant les unités de diagnostic de classe 1 et 2, afin d'éviter leur dégradation future.

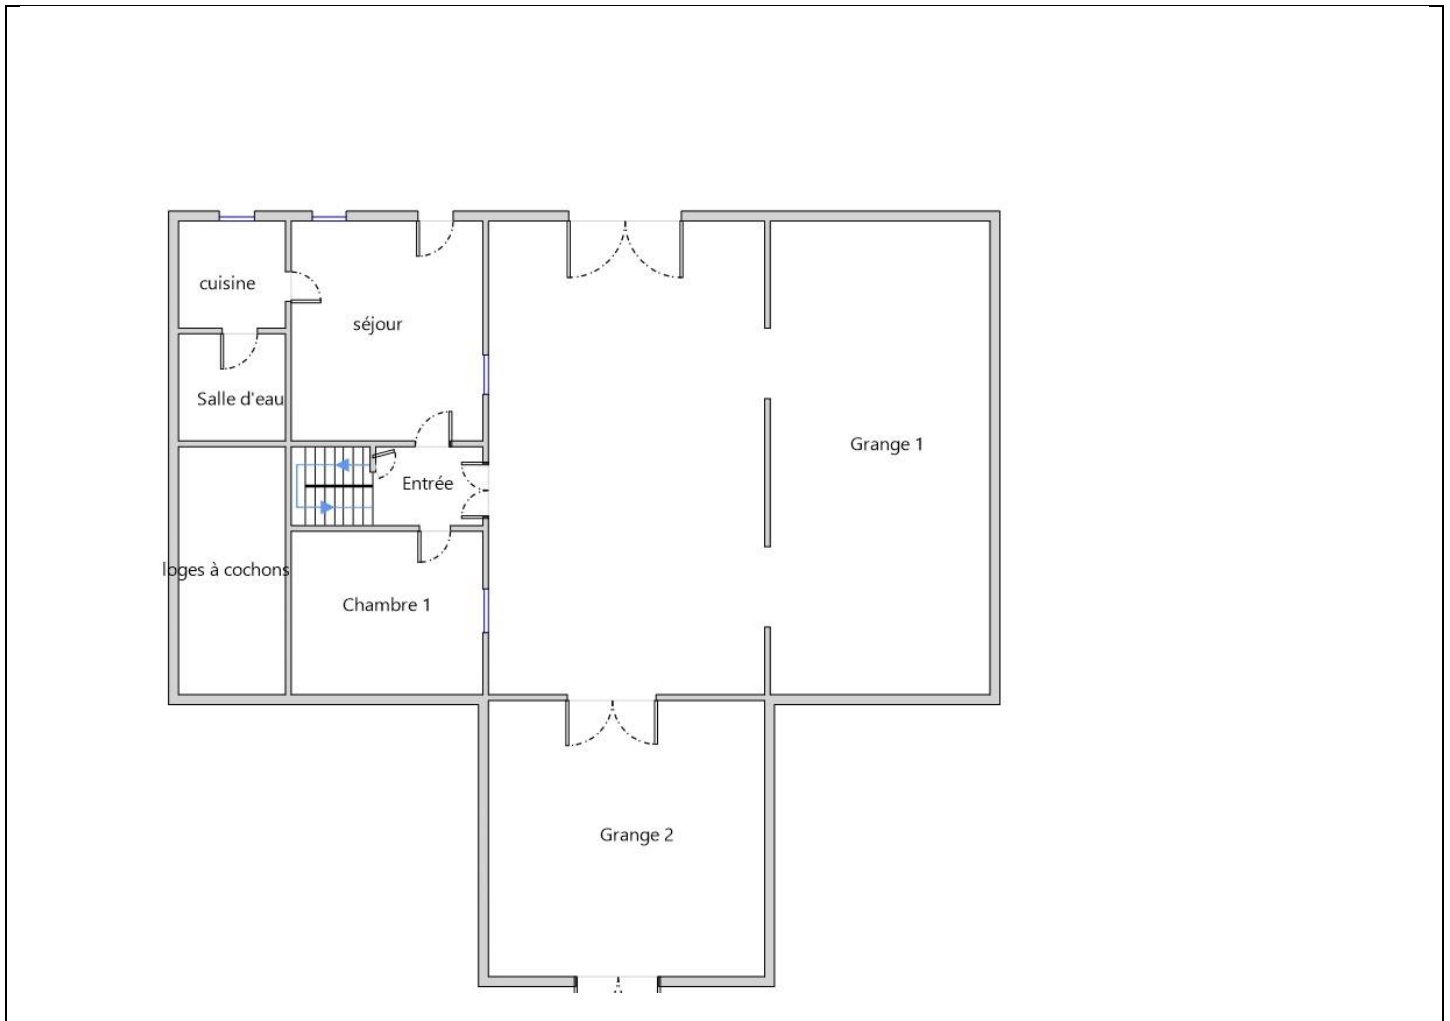
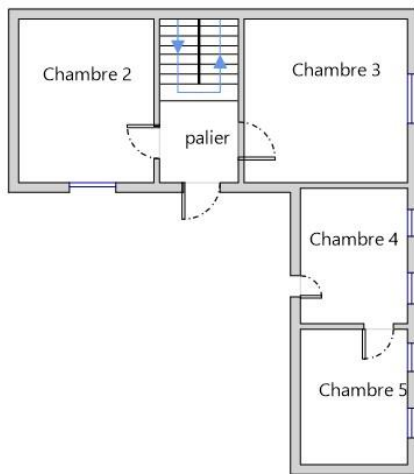
7.1 - Annexe - Schéma de repérage

Localisation	Identifiant + Description	Conclusion (justification)	Etat de conservation** et préconisations*
Grange 1	Identifiant: 016 Description: Ardoises composites hors fibro ciment Liste selon annexe.13-9 du CSP: B	Présence d'amiante (Sur jugement de l'opérateur)	Matériau dégradé (étendue ponctuelle) Résultat EP** Préconisation : Il est recommandé de réaliser une évaluation périodique. Recommandation : surveillance
Grange 2	Identifiant: ZPSO-003 Description: Ardoises composites hors fibro ciment Liste selon annexe.13-9 du CSP: B	Présence d'amiante (Sur jugement de l'opérateur)	Matériau dégradé (étendue ponctuelle) Résultat EP** Préconisation : Il est recommandé de réaliser une évaluation périodique. Recommandation : surveillance
Grange 3	Identifiant: ZPSO-002 Description: Ardoises composites hors fibro ciment Liste selon annexe.13-9 du CSP: B	Présence d'amiante (Sur jugement de l'opérateur)	Matériau dégradé (étendue ponctuelle) Résultat EP** Préconisation : Il est recommandé de réaliser une évaluation périodique. Recommandation : surveillance

loges à cochons	Identifiant: ZPSO-004 Description: Ardoises composites hors fibro ciment Liste selon annexe.13-9 du CSP: B	Présence d'amiante (Sur jugement de l'opérateur)	Matériau dégradé (étendue ponctuelle) Résultat EP** Préconisation : Il est recommandé de réaliser une évaluation périodique. Recommandation : surveillance
Toiture maison	Identifiant: ZPSO-001 Description: Ardoises composites hors fibro ciment Liste selon annexe.13-9 du CSP: B	Présence d'amiante (Sur jugement de l'opérateur)	Matériau dégradé (étendue ponctuelle) Résultat EP** Préconisation : Il est recommandé de réaliser une évaluation périodique. Recommandation : surveillance

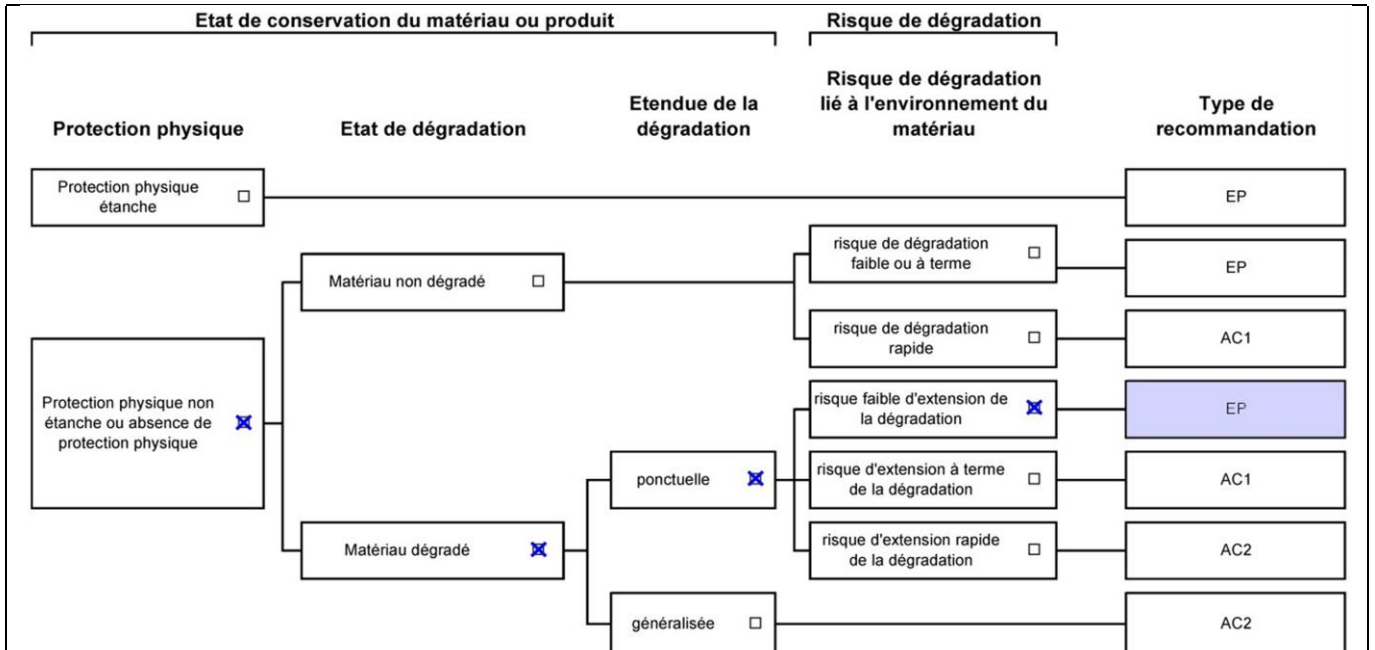
Dossier n° 21/TPC/4270
Date de l'évaluation : 03/06/2021
Bâtiment / local ou zone homogène : Grange 3
Identifiant Matériau : ZPSO-002
Matériau : Ardoises composites hors fibro ciment
Résultat EP : Il est recommandé de réaliser une évaluation périodique.

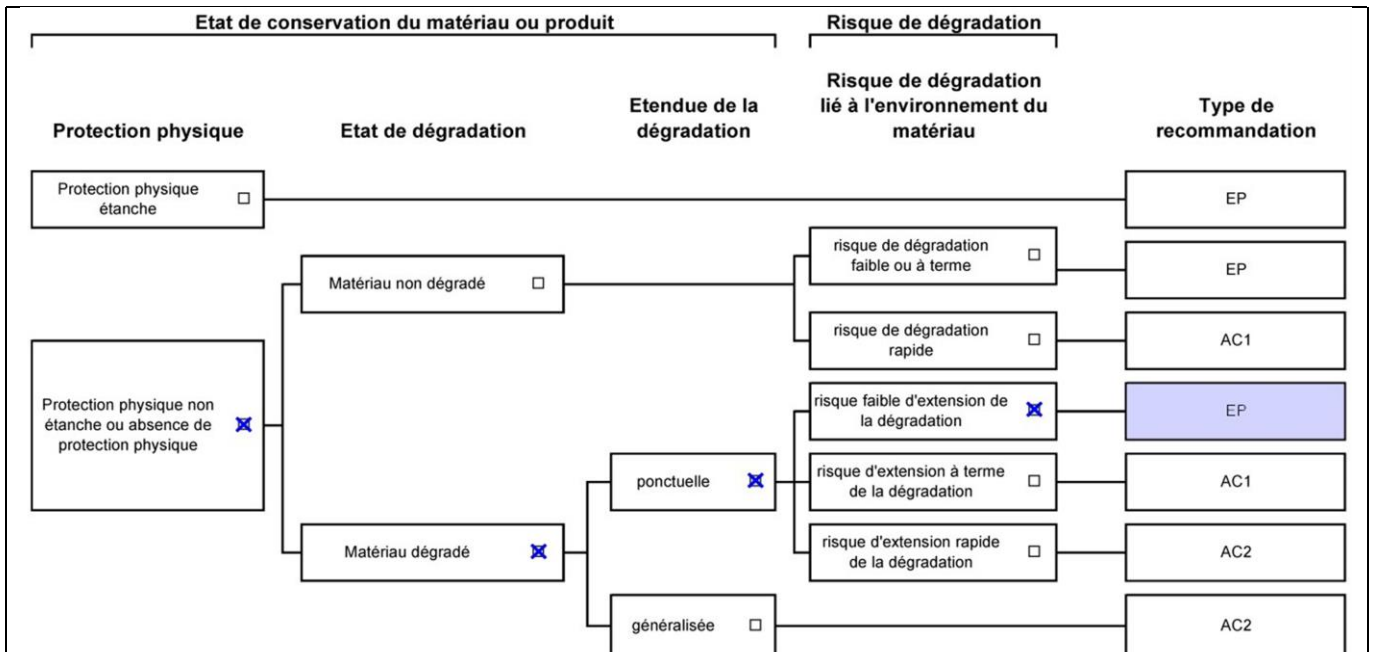
Dossier n° 21/TPC/4270
Date de l'évaluation : 03/06/2021
Bâtiment / local ou zone homogène : Toiture maison
Identifiant Matériau : ZPSO-001
Matériau : Ardoises composites hors fibro ciment
Résultat EP : Il est recommandé de réaliser une évaluation périodique.
