# Résumé de l'expertise n° 21/TPC/4270

Adresse : ..... **135 ROUTE DE LA HOURCADE**

Commune : ..... **64360 CARDESSE**

## Rapport de l'état relatif à la présence de termites dans le bâtiment

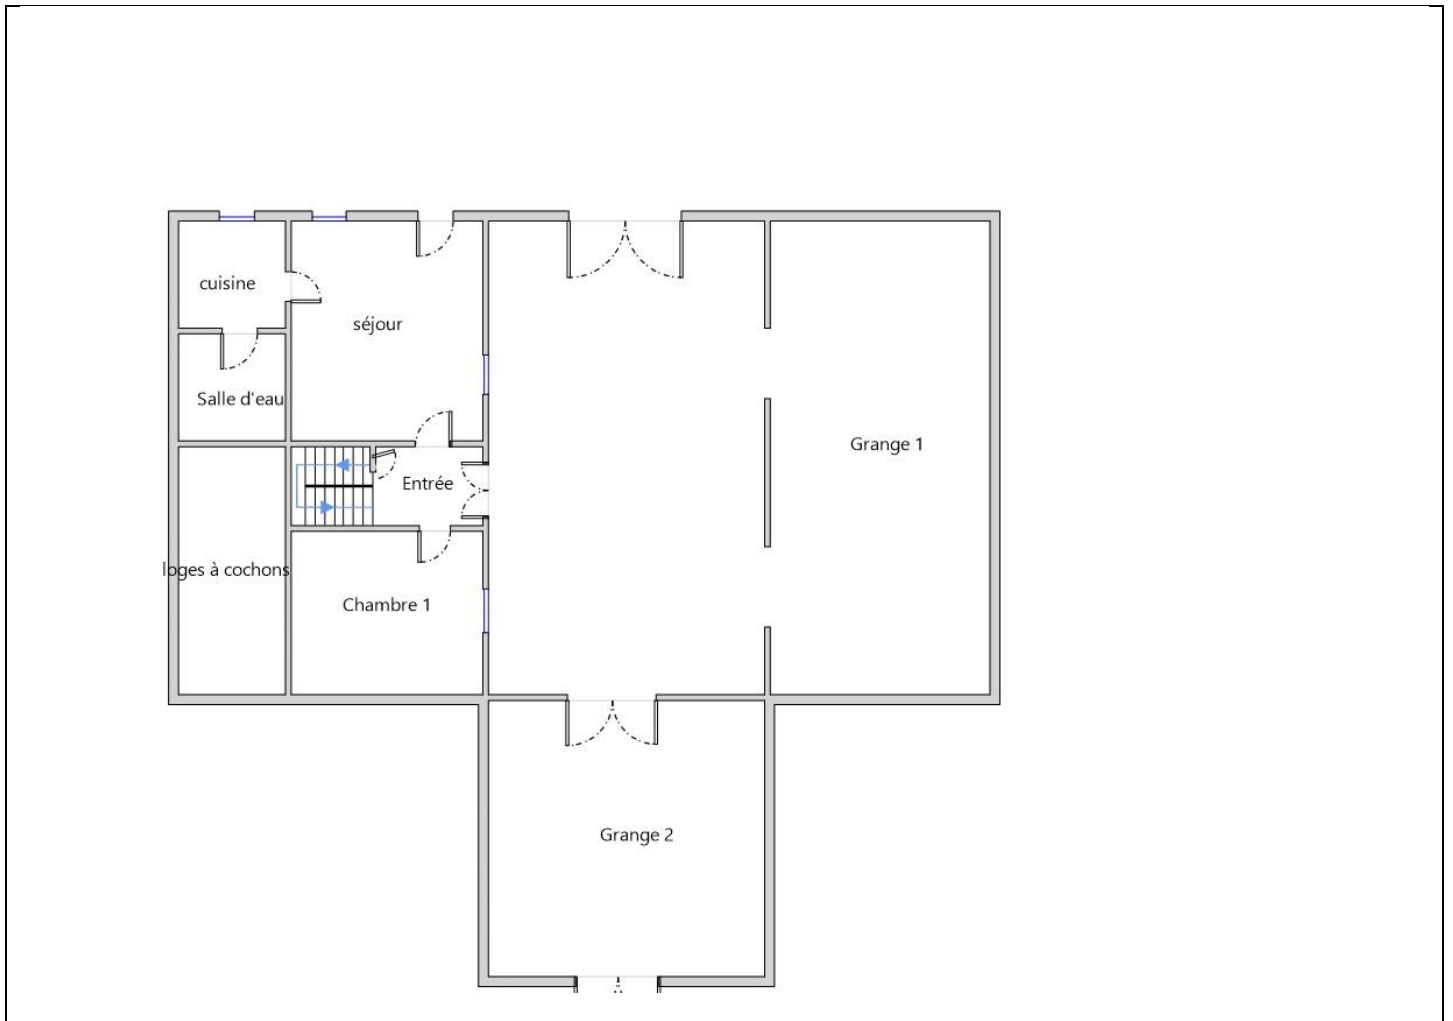
7.1 - Annexe - Schéma de repérage

Localisation	Identifiant + Description	Conclusion (justification)	Etat de conservation** et préconisations*
Grange 1	Identifiant: 016 Description: Ardoises composites hors fibro ciment Liste selon annexe.13-9 du CSP: B	Présence d'amiante (Sur jugement de l'opérateur)	Matériau dégradé (étendue ponctuelle)  <b>Résultat</b> EP**  <b>Préconisation</b> : Il est recommandé de réaliser une évaluation périodique.  <b>Recommandation</b> : surveillance
Grange 2	Identifiant: ZPSO-003 Description: Ardoises composites hors fibro ciment Liste selon annexe.13-9 du CSP: B	Présence d'amiante (Sur jugement de l'opérateur)	Matériau dégradé (étendue ponctuelle)  <b>Résultat</b> EP**  <b>Préconisation</b> : Il est recommandé de réaliser une évaluation périodique.  <b>Recommandation</b> : surveillance
Grange 3	Identifiant: ZPSO-002 Description: Ardoises composites hors fibro ciment Liste selon annexe.13-9 du CSP: B	Présence d'amiante (Sur jugement de l'opérateur)	Matériau dégradé (étendue ponctuelle)  <b>Résultat</b> EP**  <b>Préconisation</b> : Il est recommandé de réaliser une évaluation périodique.  <b>Recommandation</b> : surveillance

loges à cochons	Identifiant: ZPSO-004 Description: Ardoises composites hors fibro ciment Liste selon annexe.13-9 du CSP: B	Présence d'amiante (Sur jugement de l'opérateur)	Matériau dégradé (étendue ponctuelle)  <b>Résultat</b> EP**  <b>Préconisation</b> : Il est recommandé de réaliser une évaluation périodique.  <b>Recommandation</b> : surveillance
Toiture maison	Identifiant: ZPSO-001 Description: Ardoises composites hors fibro ciment Liste selon annexe.13-9 du CSP: B	Présence d'amiante (Sur jugement de l'opérateur)	Matériau dégradé (étendue ponctuelle)  <b>Résultat</b> EP**  <b>Préconisation</b> : Il est recommandé de réaliser une évaluation périodique.  <b>Recommandation</b> : surveillance

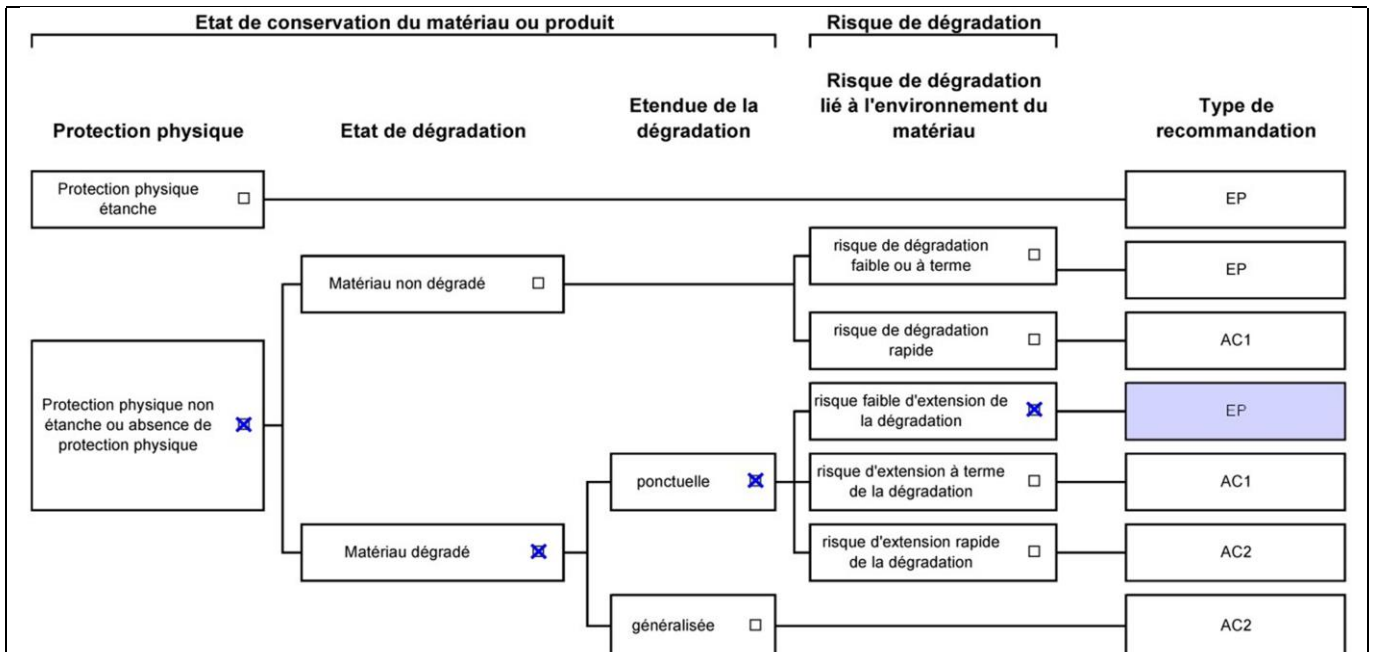
**Dossier n° 21/TPC/4270**  
**Date de l'évaluation : 03/06/2021**  
**Bâtiment / local ou zone homogène : Grange 3**  
**Identifiant Matériau : ZPSO-002**  
**Matériau : Ardoises composites hors fibro ciment**  
**Résultat EP : Il est recommandé de réaliser une évaluation périodique.**

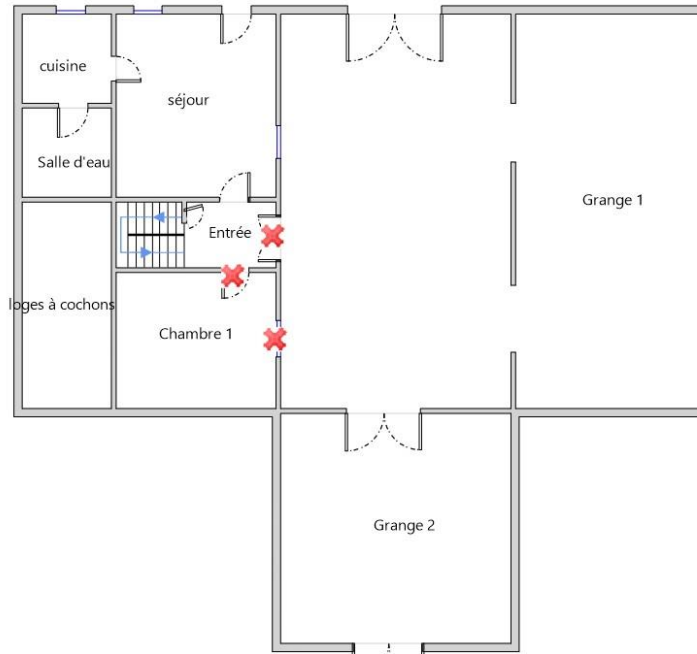
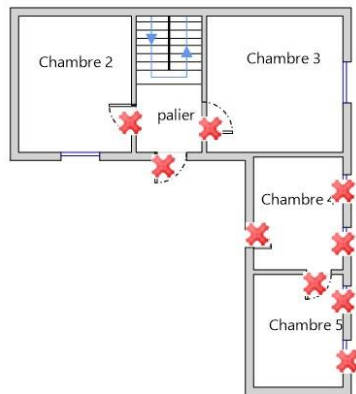
Localisation des mesures sur croquis de repérage

✗ présence de plomb dans les peintures

**Du fait de la présence de revêtements contenant du plomb au-delà des seuils en vigueur et de la nature des dégradations constatées (non dégradé, non visible, état d'usage) sur certaines unités de diagnostic, le propriétaire doit veiller à l'entretien des revêtements recouvrant les unités de diagnostic de classe 1 et 2, afin d'éviter leur dégradation future.**
