Objet : Rapport de contrôle de fonctionnement et d'entretien de votre dispositif d'Assainissement Non Collectif.

VERIFICATION DU BON FONCTIONNEMENT ET DE L'ENTRETIEN D'UNE INSTALLATION D'ASSAINISSEMENT NON COLLECTIF

RAPPORT DE VISITE A CONSERVER

Identifiant du dossier : **489624**

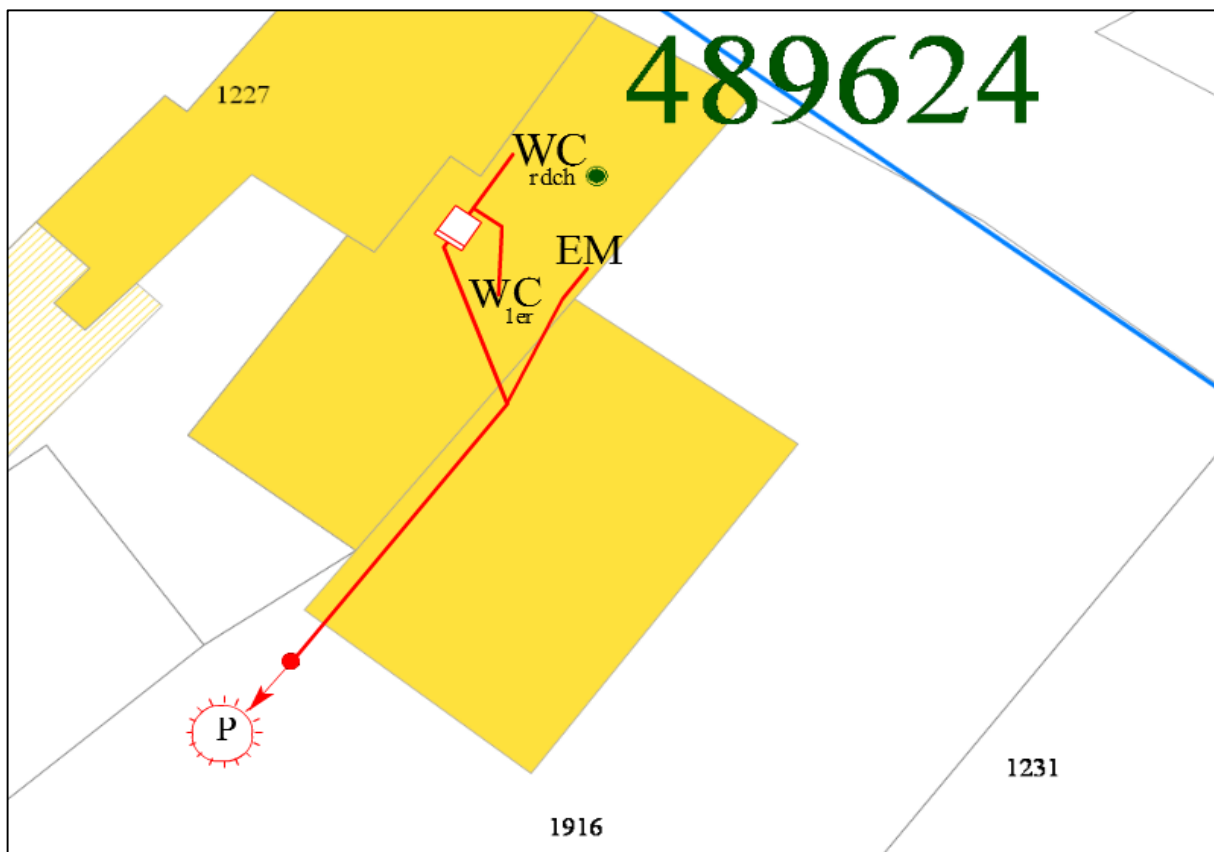
> Schéma de l'installation

Provenance des EU	Localisation	Destination des EU	Commentaires
WC	RdCh et 1er étage	Dispositif d'assainissement non collectif	
Cuisine		Rejet sur la parcelle	puisard
Salle de bain		Rejet sur la parcelle	puisard

Conformité des écoulements : Non Conforme

Description	Constat	Commentaires
Fosse septique	1500 L. (WC)	Accessibilité : Oui Bon état de fonctionnement : Oui Dimensionnement : Correct Défaut constaté : Non	
Puisard	Rejet d'eaux issues d'un pré-traitement (fosse) et rejet direct d'eaux brutes (eaux ménagères)	Accessibilité : Non Bon état de fonctionnement : Dimensionnement : Défaut constaté : Oui (cf. commentaires)	Rejet non réglementaire

Prescription(s) : Raccorder l'ensemble des eaux usées au futur dispositif d'assainissement non collectif.

Recommandations : Mettre en place un dispositif d'assainissement non collectif réglementaire au dimensionnement adapté.
