# Résumé de l'expertise n° 21/TPC/4321

Adresse : ..... **216 CHEMIN DE PONT D'AS**

Commune : ..... **64360 MONEIN**

# Constat de risque d'exposition au plomb CREP

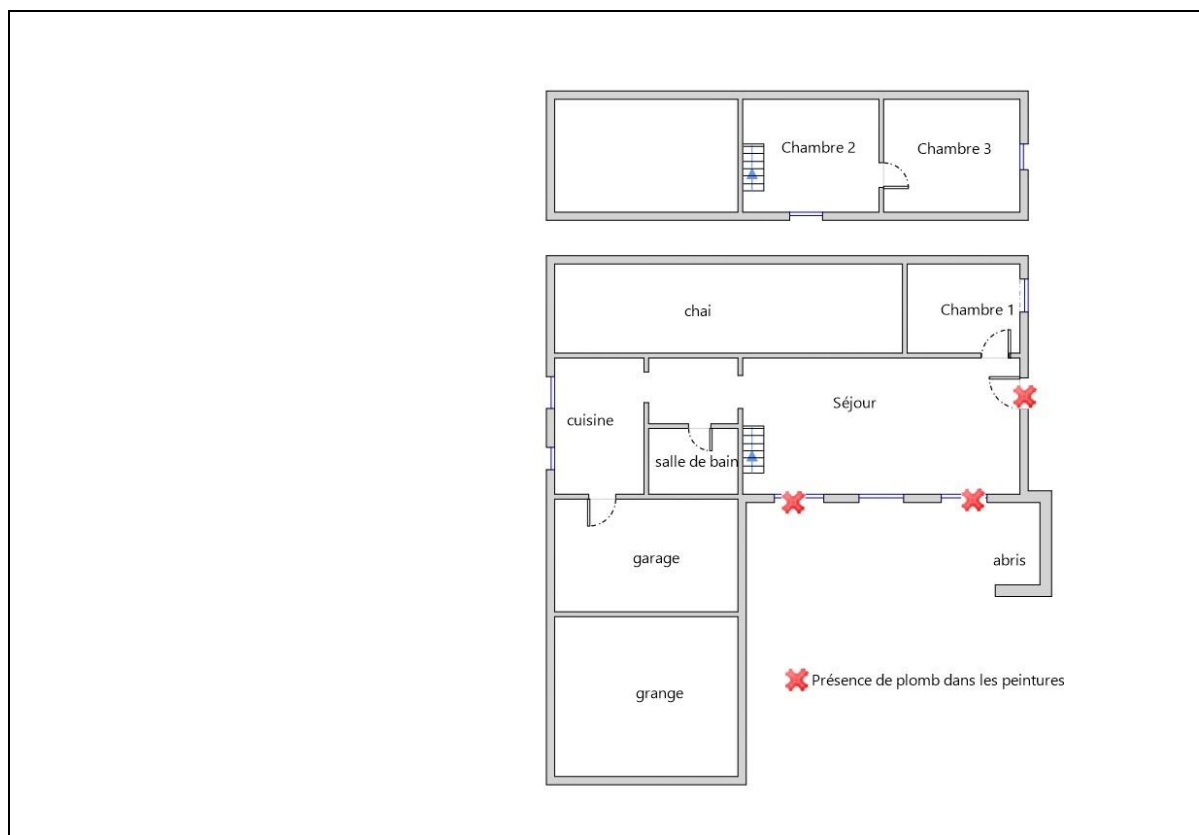
Localisation des mesures sur croquis de repérage

-		Plinthes	bois		Non mesurée	-		NM	Absence de revêtement
6		Porte 1	bois	peinture	partie basse (< 1m)	0		0	
7					partie haute (> 1m)	0			
8					mesure 3 (> 1m)	0			
9		Huisserie Porte 1	bois	peinture	partie basse (< 1m)	0		0	
10					partie haute (> 1m)	0			
11					mesure 3 (> 1m)	0			
12	A	Fenêtre 1 intérieure	bois	peinture	partie basse	1.7	Etat d'usage (Usure par friction)	2	
13	A	Huisserie Fenêtre 1 intérieure	bois	peinture	partie basse	2.5	Etat d'usage (Usure par friction)	2	
14	A	Fenêtre 1 extérieure	bois	peinture	partie basse	2	Dégradé (Ecaillage)	3	
15	A	Huisserie Fenêtre 1 extérieure	bois	peinture	partie basse	1.7	Dégradé (Ecaillage)	3	
16	A	Fenêtre 2 intérieure	bois	peinture	partie basse	1.5	Etat d'usage (Usure par friction)	2	
17	A	Huisserie Fenêtre 2 intérieure	bois	peinture	partie basse	1.8	Etat d'usage (Usure par friction)	2	
18	A	Fenêtre 2 extérieure	bois	peinture	partie basse	3	Dégradé (Ecaillage)	3

19	A	Huisserie Fenêtre 2 extérieure	bois	peinture	partie basse	1.1	Dégradé (Ecaillage)	3	
20	D	Porte 2	bois	peinture	partie basse (< 1m)	2.2	Etat d'usage (Usure par friction)	2	
21	D	Huisserie Porte 2	bois	peinture	partie basse (< 1m)	3	Etat d'usage (Usure par friction)	2

**Du fait de la présence de revêtements contenant du plomb au-delà des seuils en vigueur et de la nature des dégradations constatées (dégradé) sur certaines unités de diagnostic et en application de l'article L. 1334-9 du code de la santé publique, le propriétaire du bien, objet de ce constat, doit effectuer les travaux appropriés pour supprimer l'exposition au plomb, tout en garantissant la sécurité des occupants. Il doit également transmettre une copie complète du constat, annexes comprises, aux occupants de l'immeuble ou de la partie d'immeuble concernée et à toute personne amenée à effectuer des travaux dans cet immeuble ou la partie d'immeuble concernée.**

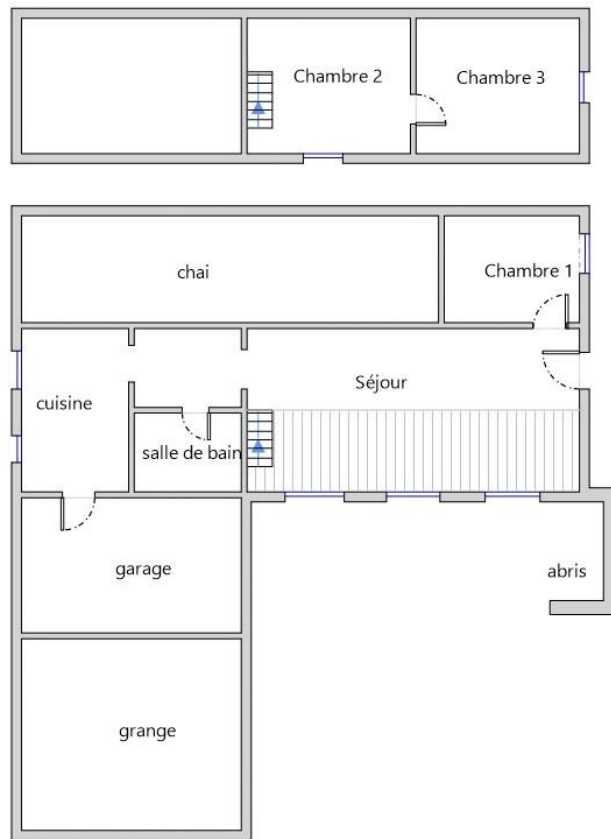
7.1 - Annexe - Schéma de repérage

Localisation	Identifiant + Description	Conclusion (justification)	Etat de conservation** et préconisations*
toiture maison	Identifiant: ZPSO-001 Description: Ardoises composites hors fibro ciment Liste selon annexe.13-9 du CSP: B	Présence d'amiante (Sur jugement de l'opérateur)	Matériau dégradé (étendue ponctuelle)  <b>Résultat</b> EP**  <b>Préconisation</b> : Il est recommandé de réaliser une évaluation périodique.  <b>Recommandation</b> : surveillance

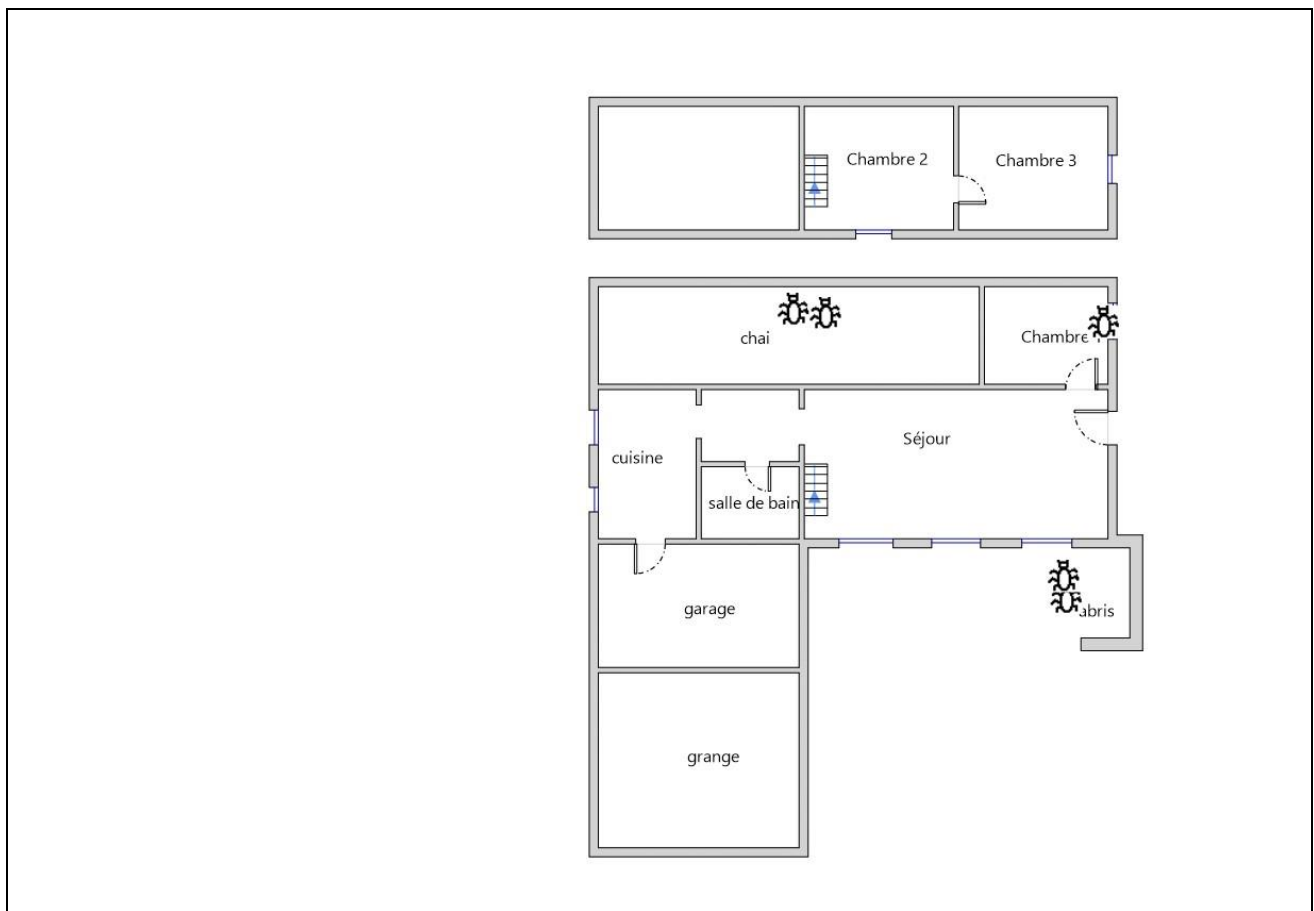
Annexe – Croquis de repérage

Localisation	Liste des ouvrages, parties d'ouvrages	Observations et constatations diverses
Général	-	Le présent contrôle ne porte que sur les éléments visibles et accessibles. Les zones situées derrière les doublages des murs et plafonds n'ont pas été visitées par défaut d'accès Il a été repéré des indices d'infestation d'insectes à larves xylophages
