DIAG AFFAIRE

Dossier Diagnostic Technique (DDT)

Numéro de dossier : MORGADO/650102148

Adresse :**4 CAMI DE LASACAZERES**

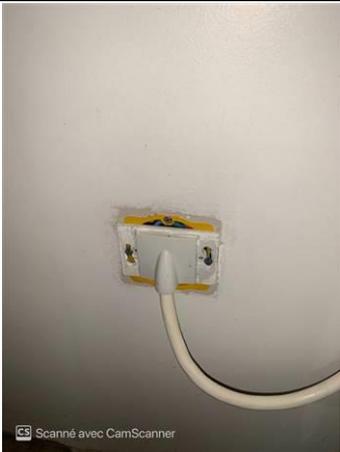
<p>L'isolant d'au moins un conducteur est dégradé.</p>

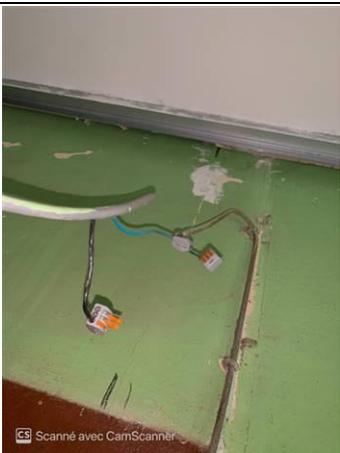
<p>Au moins un conducteur isolé n'est pas placé sur toute sa longueur dans un conduit, une goulotte ou une plinthe ou une huisserie, en matière isolante ou métallique, jusqu'à sa pénétration dans le matériel électrique qu'il alimente.</p>

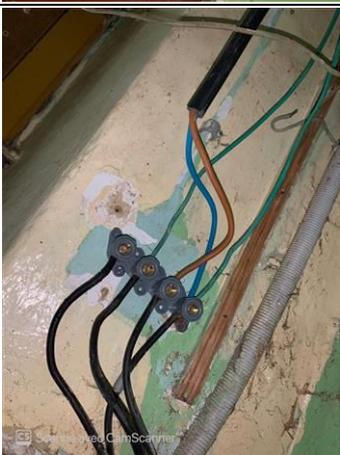
<p>Au moins un conducteur nu et/ou au moins une partie accessible est alimenté sous une tension supérieure à 25 V a.c. ou supérieure ou égale 60 V d.c. ou est alimenté par une source autre que TBTS.</p>

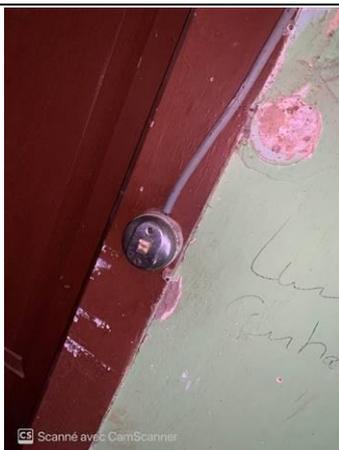
L'installation comporte au moins un matériel électrique vétuste.
