Résumé de l'expertise n° 21/TPC/4203

| Désignation du ou des bâtiments |
|---|
| <p><i>Localisation du ou des bâtiments :</i> Adresse : 16 RUE DU MARTINET APPARTEMENT 1er ETAGE Commune : 65000 TARBES Section cadastrale AX, Parcelle numéro 164, Désignation et situation du ou des lot(s) de copropriété : Lot numéro Non communiqué, Périmètre de repérage : ... APPARTEMENT 1er ETAGE ET BOX</p> |

Constat de risque d'exposition au plomb CREP

Numéro de dossier : 21/TPC/4203
 Norme méthodologique employée : AFNOR NF X46-030
 Arrêté d'application : Arrêté du 19 août 2011
 Date du repérage : 11/05/2021

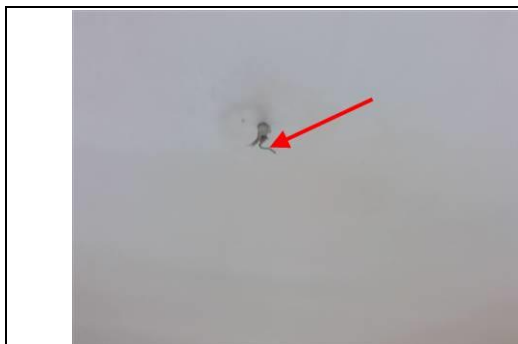
Photo PhEle001

Libellé de l'anomalie : B7.3 d L'installation électrique comporte au moins une connexion avec une partie active nue sous tension accessible.

Remarques : Présence de connexion de matériel électrique présentant des parties actives nues sous tension ; Faire intervenir un électricien qualifié afin de remplacer les matériels présentant des parties actives nues sous tension

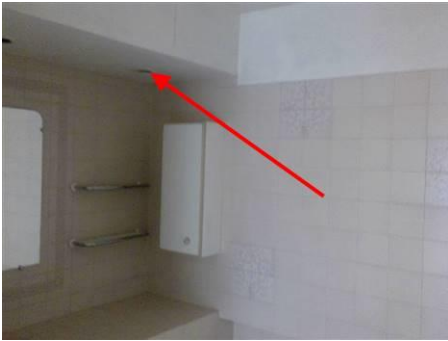
Photo PhEle002

Libellé de l'anomalie : B6.3.1 a Local contenant une baignoire ou une douche : l'installation électrique ne répond pas aux prescriptions particulières appliquées à ce local (adéquation entre l'emplacement où est installé le matériel électrique et les caractéristiques de ce dernier - respect des règles de protection contre les chocs électriques liées aux zones).
