Dossier de Diagnostics Techniques Immobiliers

Adresse du bien : 448 ROUTE DE CASTEIDE 64370 MORLANNE

Dossier n° BARFOED-20-03-4986

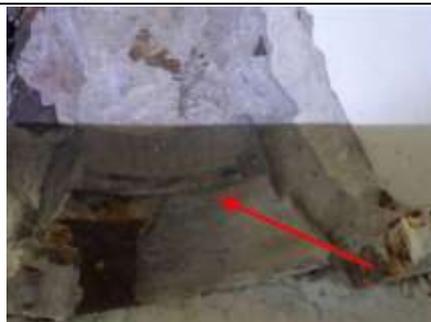
Photo n° PhA003

Localisation	Identifiant + Description	Conclusion (justification)	Etat de conservation** et préconisations*	Photo
	<p><u>Identifiant:</u> M003 <u>Description:</u> Morceaux conduit en fibres-ciment <u>Liste selon annexe.13-9 du CSP :</u> B</p>	<p>Présence d'amiante (Sur décision de l'opérateur)</p>	<p>Matériau dégradé (étendue ponctuelle)</p> <p>Résultat EP**</p> <p>Préconisation : Il est recommandé de réaliser une évaluation périodique.</p> <p>Recommandation : on : Voir les Mesures d'ordre général – Obligations réglementaires</p>

Localisation : Rez de chaussée Annexe 2 - Atelier

Description : Morceaux conduit en fibres-ciment

Localisation sur croquis : M003

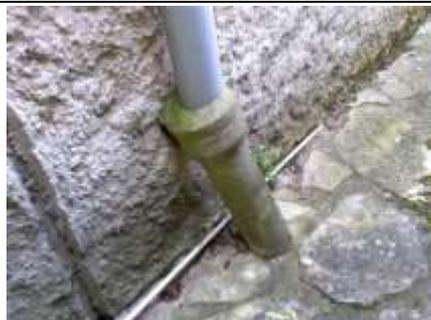
Photo n° PhA004

Parties extérieures	<p><u>Identifiant:</u> M004 <u>Description:</u> Conduit EP en fibres-ciment <u>Liste selon annexe.13-9 du CSP :</u> B</p>	<p>Présence d'amiante (Sur décision de l'opérateur)</p>	<p>Matériau non dégradé</p> <p>Résultat EP**</p> <p>Préconisation : Il est recommandé de réaliser une évaluation périodique.</p> <p>Recommandation : on : Voir les Mesures d'ordre général – Obligations réglementaires</p>

Localisation : Parties extérieures

Description : Conduit EP en fibres-ciment

Localisation sur croquis : M004

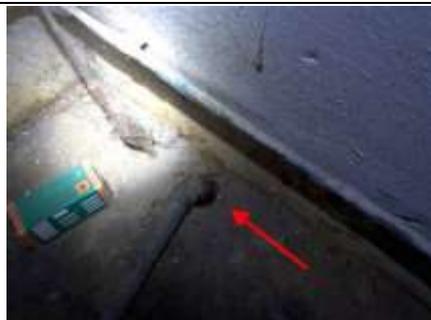
Photo n° PhA005

Rez de chaussée - Chaufferie	<p><u>Identifiant:</u> M005 <u>Description:</u> Morceau conduit en fibres-ciment <u>Liste selon annexe.13-9 du CSP :</u> B</p>	<p>Présence d'amiante (Sur décision de l'opérateur)</p>	<p>Matériau dégradé (étendue ponctuelle)</p> <p>Résultat EP**</p> <p>Préconisation : Il est recommandé de réaliser une évaluation périodique.</p> <p>Recommandation : on : Voir les Mesures d'ordre général – Obligations réglementaires</p>

Localisation : Rez de chaussée - Chaufferie

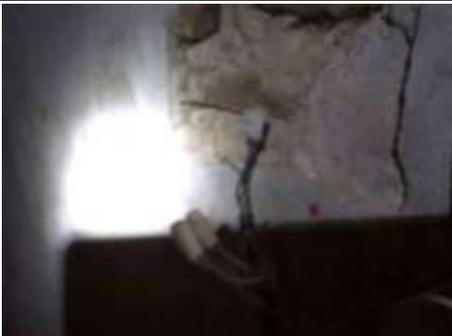
<p>Photo PhEle001 Libellé de l'anomalie : L'installation électrique comporte au moins une connexion avec une partie active nue sous tension accessible. Remarques : Présence de connexion de matériel électrique présentant des parties actives nues sous tension ; Faire intervenir un électricien qualifié afin de remplacer les matériels présentant des parties actives nues sous tension</p>

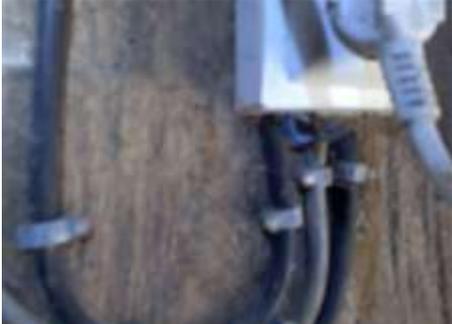
<p>Photo PhEle002 Libellé de l'anomalie : Au moins un conducteur isolé n'est pas placé sur toute sa longueur dans un conduit, une goulotte ou une plinthe ou une huisserie, en matière isolante ou métallique, jusqu'à sa pénétration dans le matériel électrique qu'il alimente. Remarques : Présence de conducteurs électriques non protégés mécaniquement ; Faire intervenir un électricien qualifié afin d'installer des protections mécanique sur les conducteurs non protégés</p>

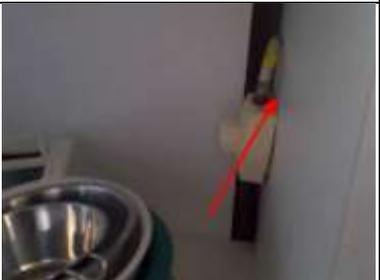
Points de contrôle ⁽³⁾ (selon la norme)	Anomalies observées (A1 ⁽⁴⁾ , A2 ⁽⁵⁾ , DGI ⁽⁶⁾ , 32c ⁽⁷⁾)	Libellé des anomalies et recommandations	Photos
C.10 - 14 Raccordement en gaz des appareils par tuyaux non rigides	A1	La date limite d'utilisation du tuyau d'alimentation n'est pas lisible ou est dépassée. Remarques : La date limite d'utilisation du tuyau non rigide est dépassée ; Faire intervenir un installateur gaz qualifié afin de remplacer le tuyau existant par un tuyau neuf

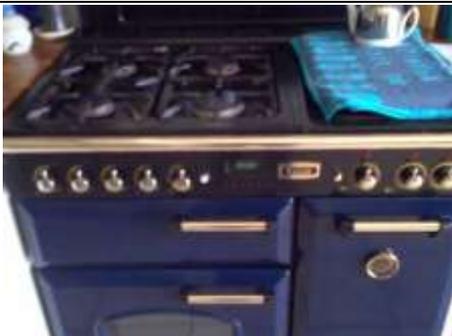
<p>Photo n° PhGaz001 Localisation : Rez de chaussée - Cuisine Cuisinière FALCON (Type : Non raccordé)</p>

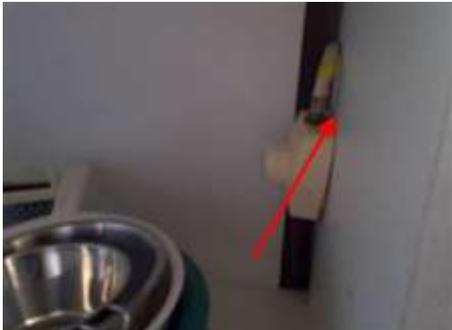
<p>Photo n° PhGaz002 14 : la date limite d'utilisation du tuyau d'alimentation n'est pas lisible ou est dépassée. La date limite d'utilisation du tuyau non rigide est dépassée; Faire intervenir un installateur gaz qualifié afin de remplacer le tuyau existant par un tuyau neuf</p>

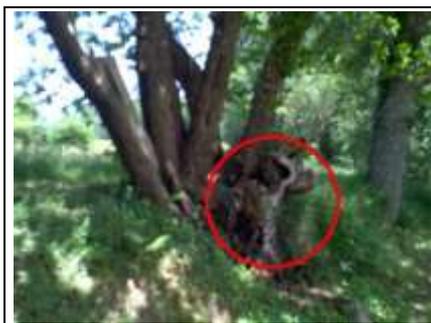
Photo n° PhTer001

Localisation : Parties extérieures

Indices : altérations dans le bois, termites souterrains vivants, bois d'apparence feuilleté, présence de cordonnets
