Propriétaire et adresse du bien immobilier :

Monsieur et Madame FIOR Florence
11 PLACE DE LA GARLANDE
32720 BARCELONNE DU GERS

Diagnostic réalisé par:

M. François LESCLOUPE
Maison du Diag
16 RUE 13 JUIN
40800 AIRE SUR L'ADOUR
Tél : 06.68.43.15.11

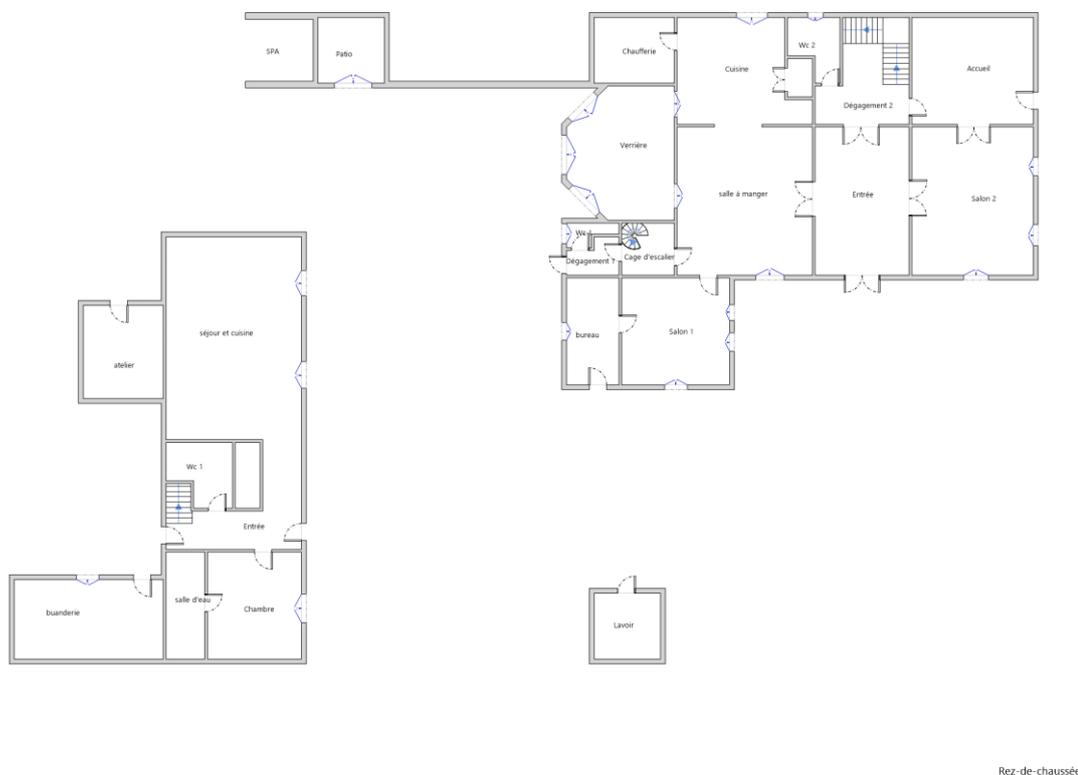
7.1 - Annexe - Schéma de repérage

Planche (croquis) de repérage technique effectué par le cabinet : Maison du Diag, auteur : LESCLOUPE François
Dossier n° 2105/FIOR/8764_GITE ET CH D'HÔTES du 22/06/2021
Adresse du bien : 11 PLACE DE LA GARLANDE 32720 BARCELONNE DU GERS

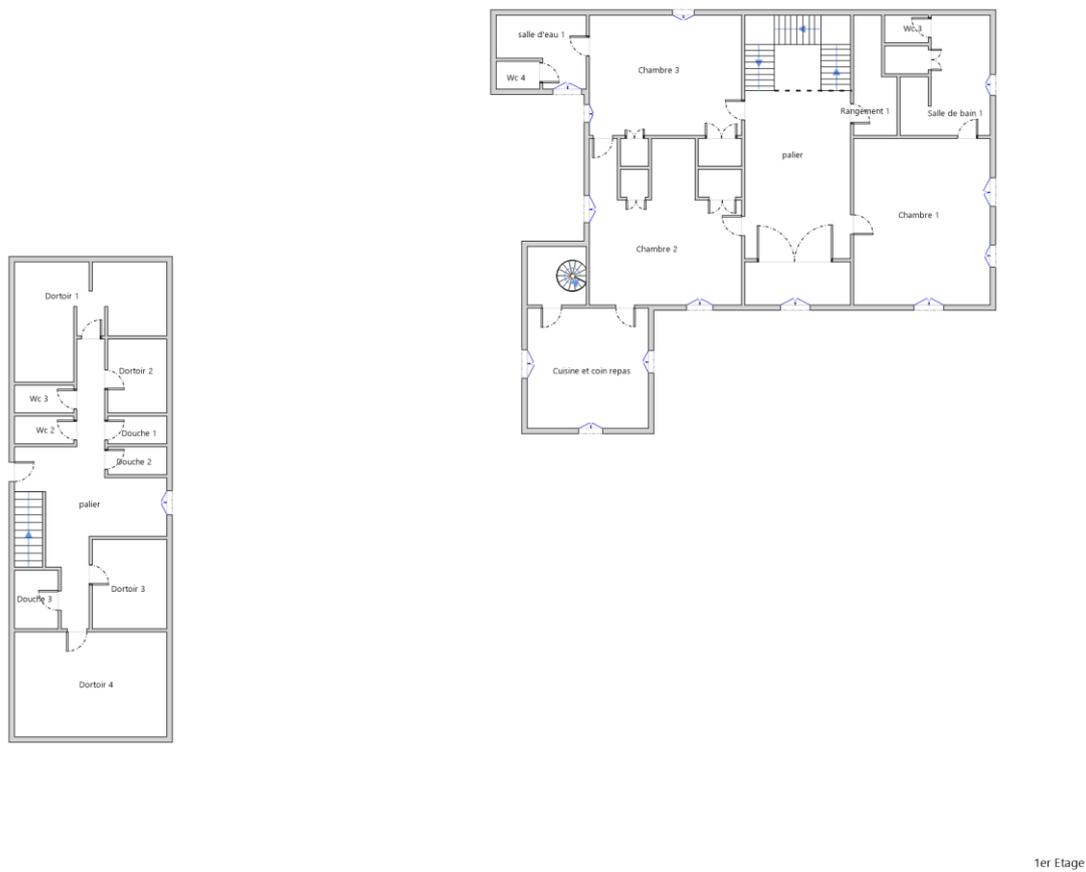
1er Etage

Planche (croquis) de repérage technique effectué par le cabinet : Maison du Diag, auteur : LESCLOUPE François
Dossier n° 2105/FIOR/8764_GITE ET CH D'HÔTES du 22/06/2021
Adresse du bien : 11 PLACE DE LA GARLANDE 32720 BARCELONNE DU GERS

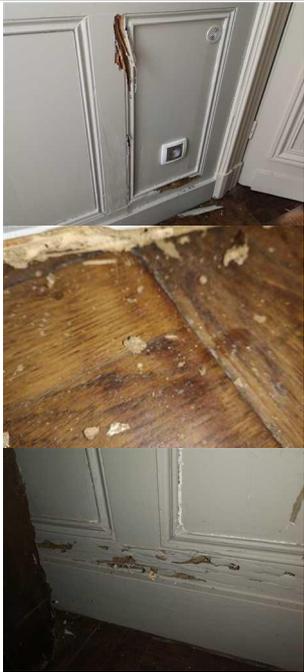
Bâtiments et parties de bâtiments visités (1)	Ouvrages, parties d'ouvrages et éléments examinés (2)	Résultats du diagnostic d'infestation (3)	Photos
	Volet 2 - B - Bois et Peinture	Absence d'indices d'infestation de termites	
	Volet 3 - C - Bois et Peinture	Absence d'indices d'infestation de termites	
	Mur - A, C, D - Plâtre et Panneaux bois menuises	Présence d'indices d'infestation de termites, Termites souterrains: altérations dans le bois, termites souterrains vivants, galeries-tunnels, bois d'apparence feuilleté, dégradation du bois identifiés sur la photo : PhTer003

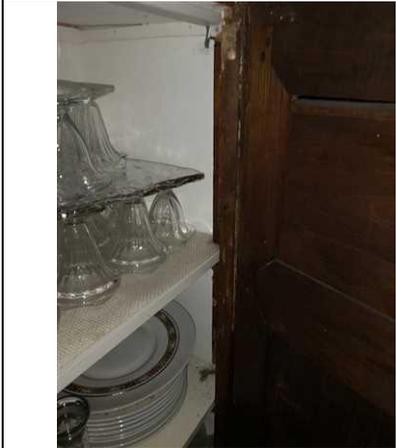
Photo n° PhTer001
Localisation : Maison d'hôtes - Rez de chaussée - salle à manger
Ouvrage : Mur - A, B, C - Plâtre et Panneaux bois menuisés
Parasite : Présence d'indices d'infestation de termites, Termites souterrains
Indices : altérations dans le bois, bois d'apparence feuilleté, dégradation du bois

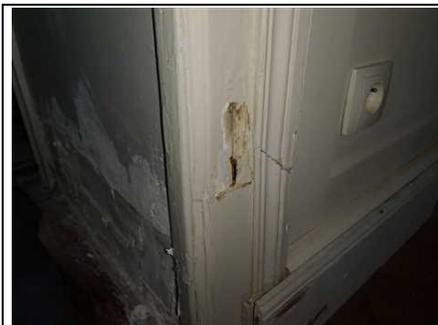
Photo n° PhTer002
Localisation : Maison d'hôtes - Rez de chaussée - Salon 1
Ouvrage : Bati porte 2 - D - Bois et Peinture
Parasite : Présence d'indices d'infestation de termites, Termites souterrains
Indices : altérations dans le bois, bois d'apparence feuilleté, dégradation du bois

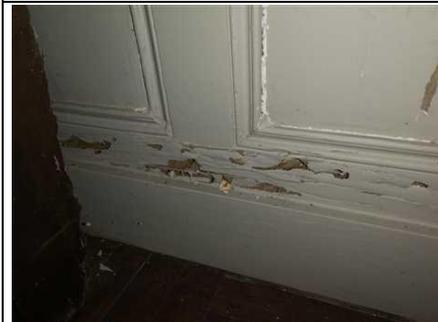
Photo n° PhTer003
Localisation : Maison d'hôtes - Rez de chaussée - Salon 2
Ouvrage : Mur - A, C, D - Plâtre et Panneaux bois menuises
Parasite : Présence d'indices d'infestation de termites, Termites souterrains
Indices : altérations dans le bois, termites souterrains vivants, galeries-tunnels, bois d'apparence feuilleté, dégradation du bois

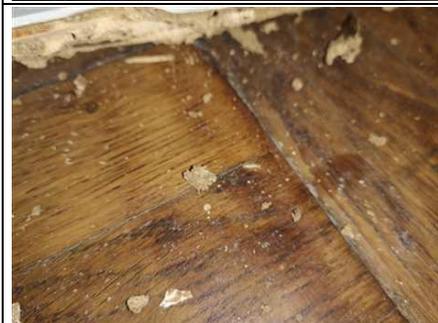
Photo n° PhTer003
Localisation : Maison d'hôtes - Rez de chaussée - Salon 2
Ouvrage : Mur - A, C, D - Plâtre et Panneaux bois menuises
Parasite : Présence d'indices d'infestation de termites, Termites souterrains
Indices : altérations dans le bois, termites souterrains vivants, galeries-tunnels, bois d'apparence feuilleté, dégradation du bois

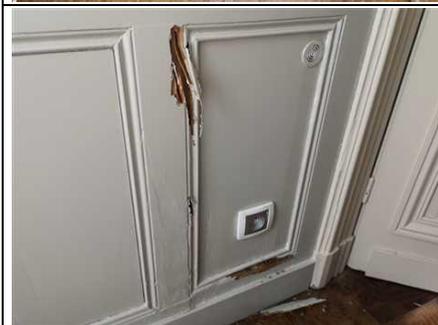
Photo n° PhTer003
Localisation : Maison d'hôtes - Rez de chaussée - Salon 2
Ouvrage : Mur - A, C, D - Plâtre et Panneaux bois menuises
Parasite : Présence d'indices d'infestation de termites, Termites souterrains
Indices : altérations dans le bois, termites souterrains vivants, galeries-tunnels, bois d'apparence feuilleté, dégradation du bois

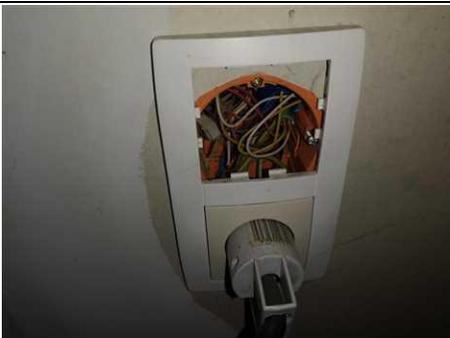
Photo PhEle001

Libellé de l'anomalie : B7.3 a L'Enveloppe d'au moins un matériel est manquante ou détériorée.
